Aire d'étude : Maël-Carhaix
Auteur(s) : maître d'oeuvre inconnu
Cadastre : 1958 A 123, 124
Commune : Trébrivan
Coord. Lambert : 0170800 ; 1085800
Copyright : © Inventaire général, 1964
Couverture : toit à longs pans ; pignon couvert ; pignon découvert
Date bordereau : 1975
Date d'enquête : 1964
Date mise à jour : 1993/10/15
Date Mistral : 1987 AVANT
Date protection : édifice non protégé MH
Date(s) : 1589
Dénomination : manoir
Département : 22
Dossier : individuel
Élévation : élévation à travées
Escaliers : escalier dans-oeuvre ; escalier en vis
Étages : 1 étage carré
Étude : inventaire fondamental
Historique : De la chapelle ne subsistent que 2 arcades datées 1589 ; habitation et communs 17^e siècle et 18^e siècle
Implantation : isolé
INSEE : 22344
Justif. datation : porte la date
Lieu-dit : Etang (I)
Localisation : Bretagne ; 22 ; Trébrivan
Murs gros-oeuvre : granite ; schiste ; appareil mixte
Parties : chapelle ; parties agricoles ; communs

MANOIR DE L'ETANGHISTORIQUEHISTOIRE DE LA CONSTRUCTION (Dates, constructeurs, architectes).

MANOIR de L'ETANG

DESCRIPTION EXTERIEURE

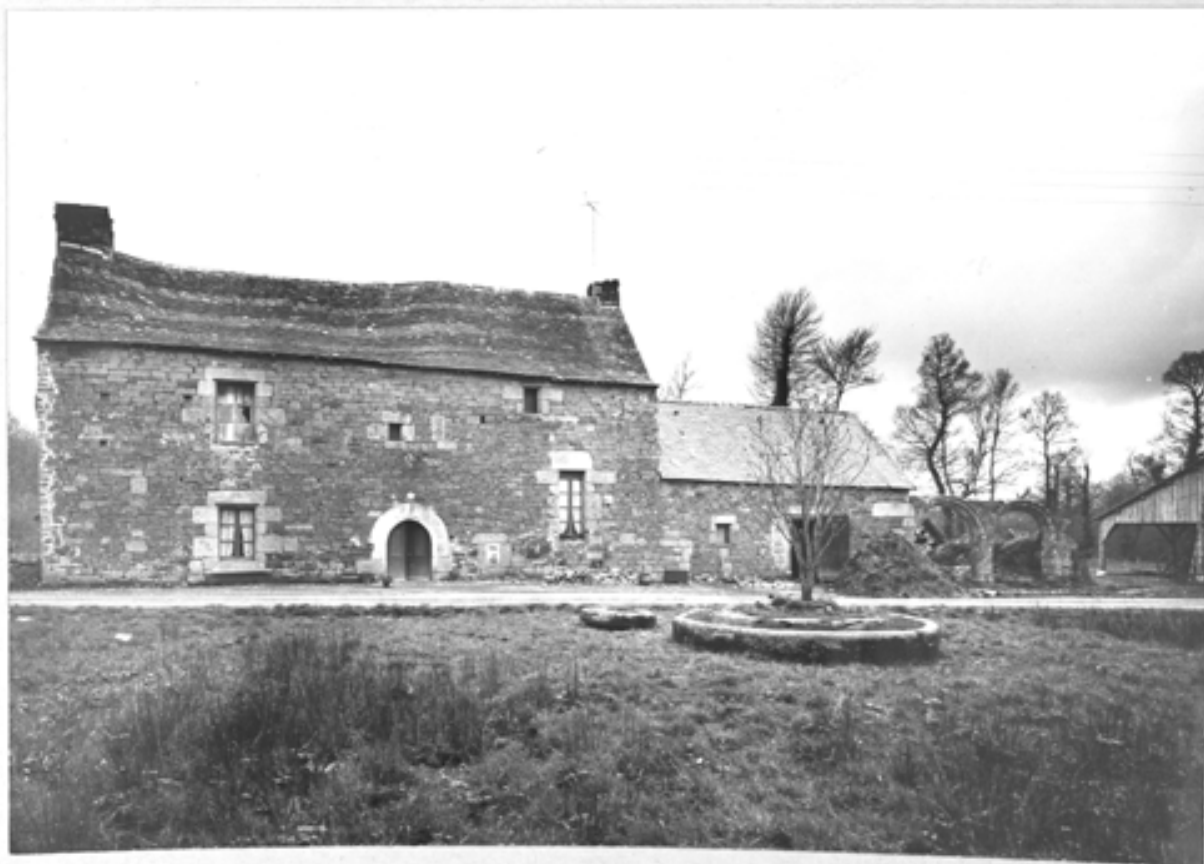
66.22.22.V

FACADE SUD :

Comprenant mur de l'aile en retour et pignon de la maison d'habitation, deux niveaux dans le mur de l'aile en retour : Au 1^o - Porte rectangulaire à linteau monolithe et piédroits chanfreinés. Au 2^o - Ouverture rectangulaire. Le pignon présente de nombreuses traces d'arrachements et de portes murées (au R.C.) Une grande ouverture plein cintre est comblée à l'étage par un gros appareil de schiste.

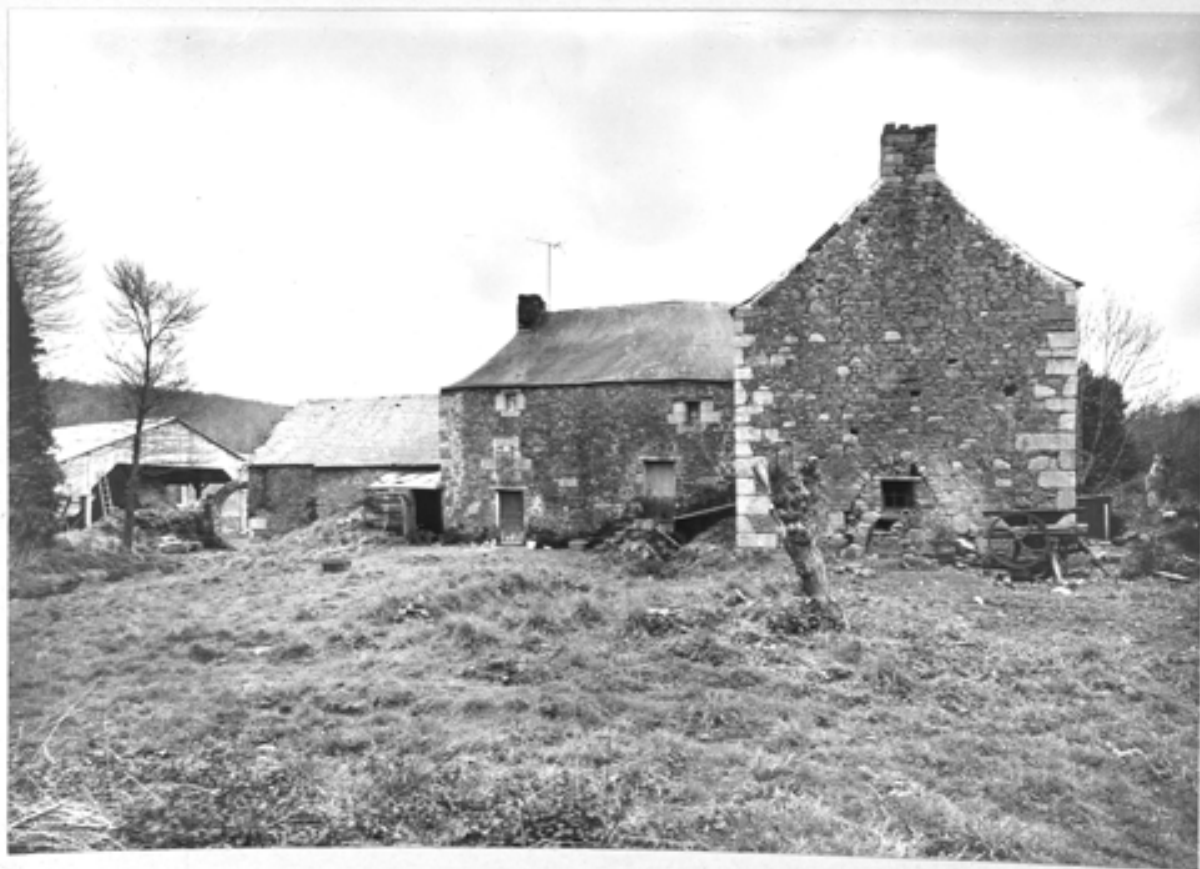
66.22.23.V

FACE NORD :

Étable : Pignon aveugle.
Trace d'arrachement.

MAISON D'HABITATION :

Aveugle dans sa partie en saillie par rapport à l'étable.

Traces d'arrachement à l'Ouest

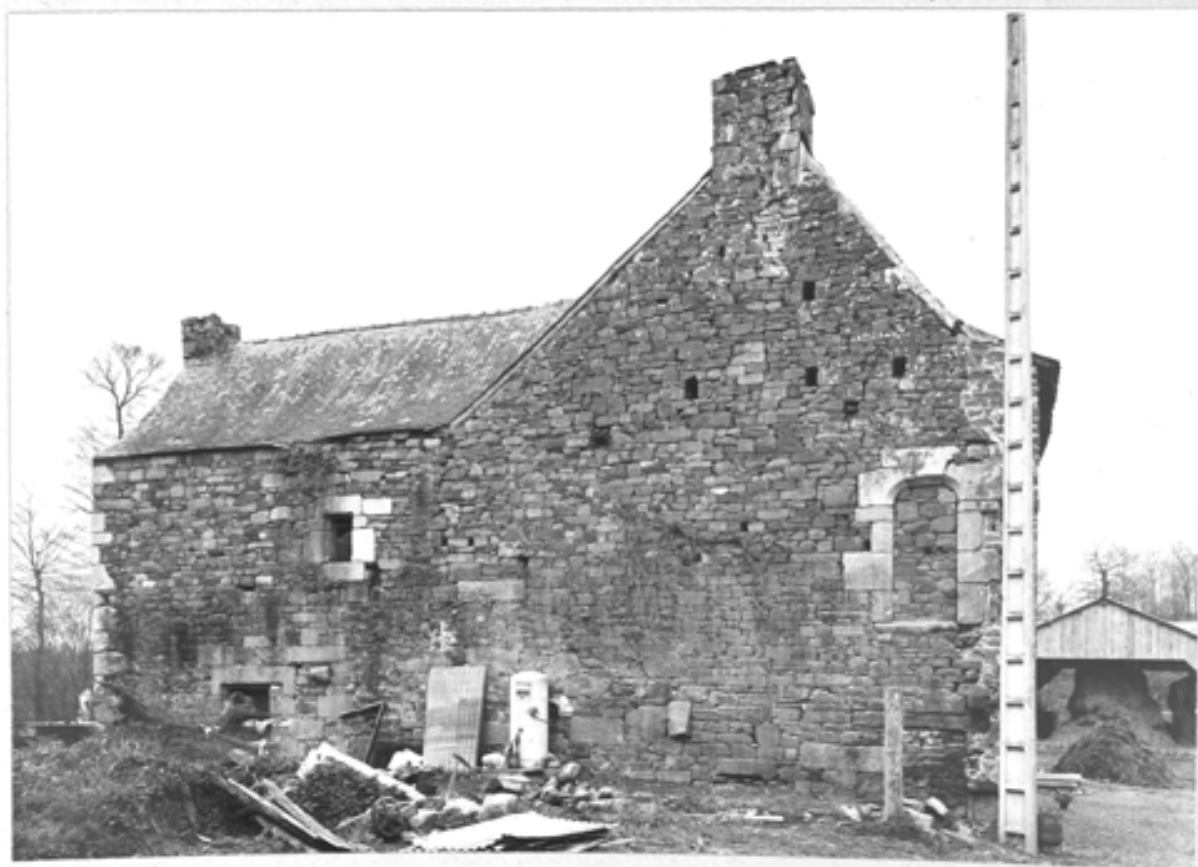
66.22.24.V

- Mur Ouest : pignon aveugle ; avec cheminée au nu du mur.

Traces d'arrachement à la base délimitant l'ancien four marqué par un arc plein
cintre.

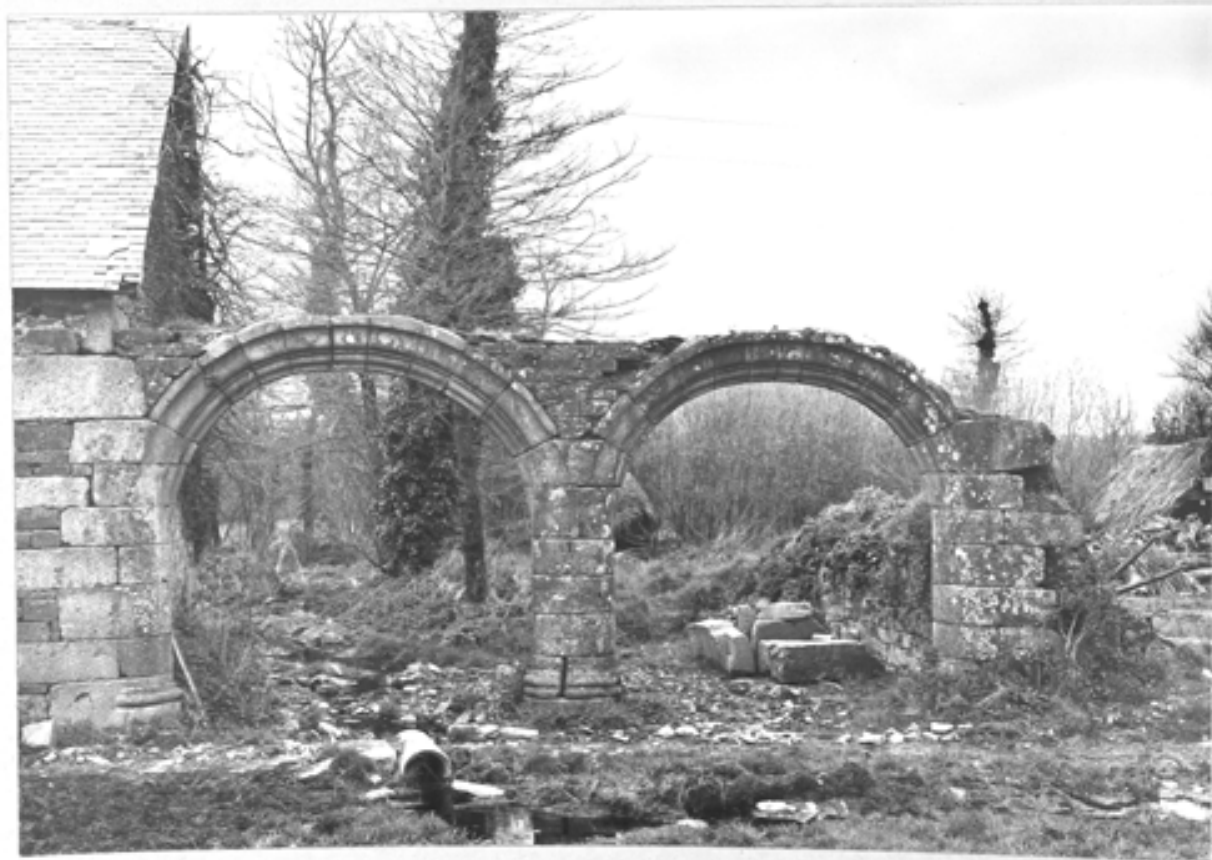
Vue des 2 arcades et piles
de l'ancienne chapelle

ARCADES NORD de l'ancienne Chapelle

- Deux arcades restent dont l'archivolte est moulurée sur les deux côtés:

Ces deux arcades retombent au centre sur une grosse pile cylindrique et sur les cotés sur un mur dont l'extrémité se termine en demi-cercle. Les arcades sont appareillées en granit claveau par claveau. La base de la pile ainsi que celle des murs (l'un étant celui de l'étable) sont moulurés:

Sur le coté Est de la jonction des arcs une date: 1583

Dans le prolongement de la façade Est du manoir vient se greffer la façade d'une étable prolongée par deux grandes arcades (réemploi d'une chapelle?) mettant en communication l'ancienne cour d'honneur et l'arrière cour(?)

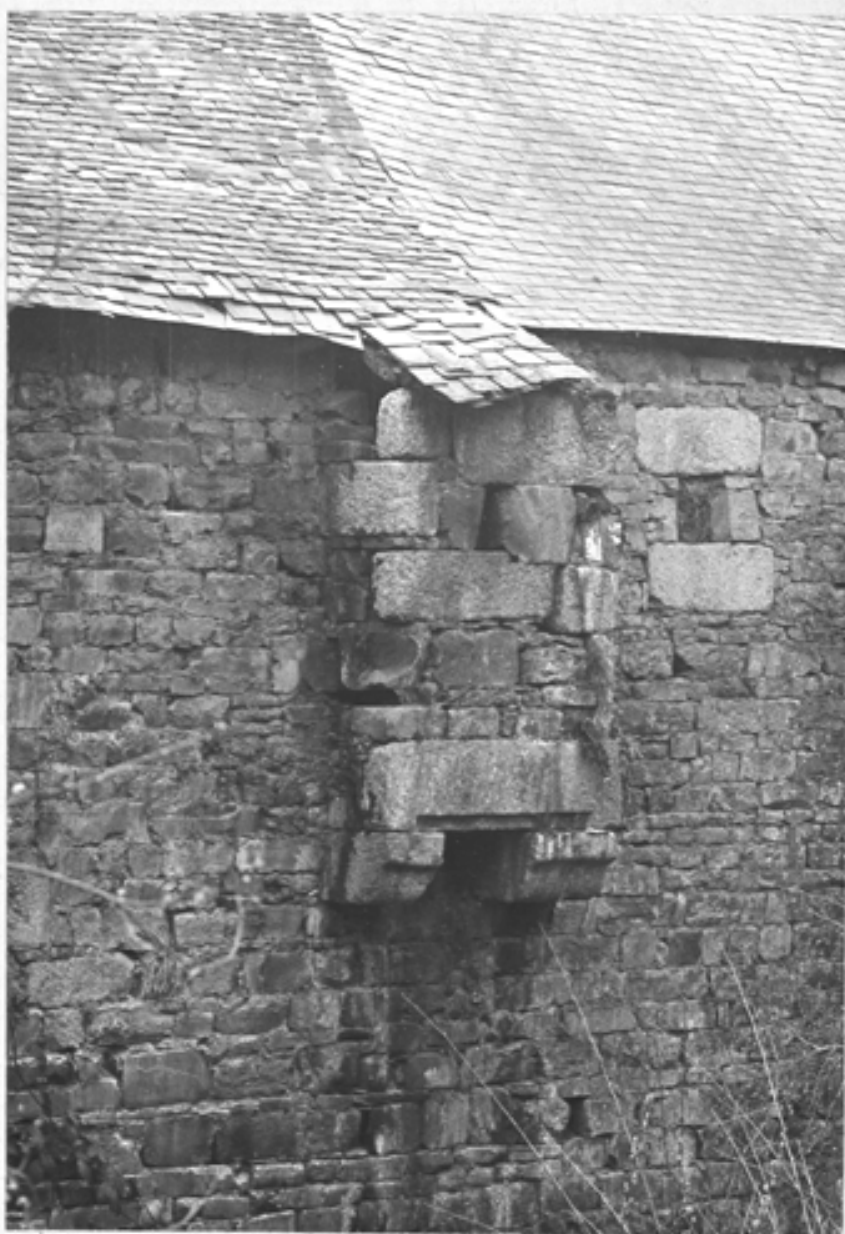
66.22.19.V

Facade Nord: Une ouverture rectangulaire. Latrines en encorbellement dans la partie Ouest.
