MAISON A LADIEN

TREBRIVAN

LADIEN - MAISON 1

Maisons à Lédien (A°1)

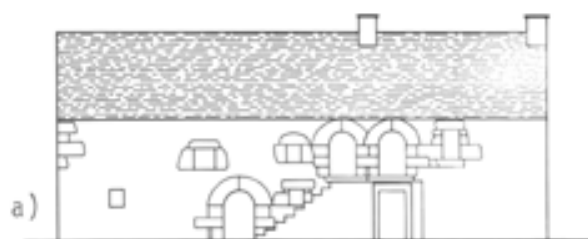
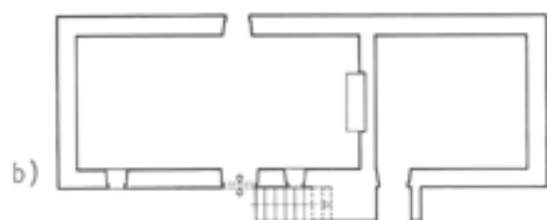
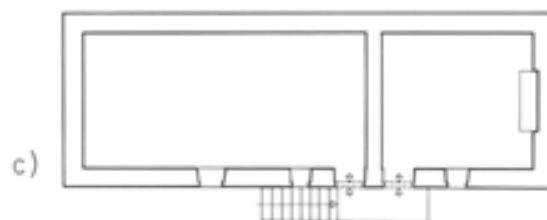
Pl.

Elévation, plan au sol, plan à l'étage.

Constituée de deux bâtiments perpendiculaires (un Nord-Sud, l'autre Est-Ouest) délimitant une cour ouverte au Sud. Accès principal au Sud.

Escalier donne accès au premier étage. Escalier à 10 degrés perpendiculaires à la façade. Au deuxième niveau, deux portes plein cintre donnant l'une sur le premier étage de la partie Ouest (éclairé par deux petites fenêtres rectangulaires) l'autre sur le seul étage de la partie Est (petite ouverture rectangulaire éclaire pièce d'habitation) ;

Charpente ancienne, formée de fermes à entrails et faux entrails. Poinçon relie à la panne faitière par deux droits. 1 panne faitière - deux sous-pannes - toiture à coyaux.

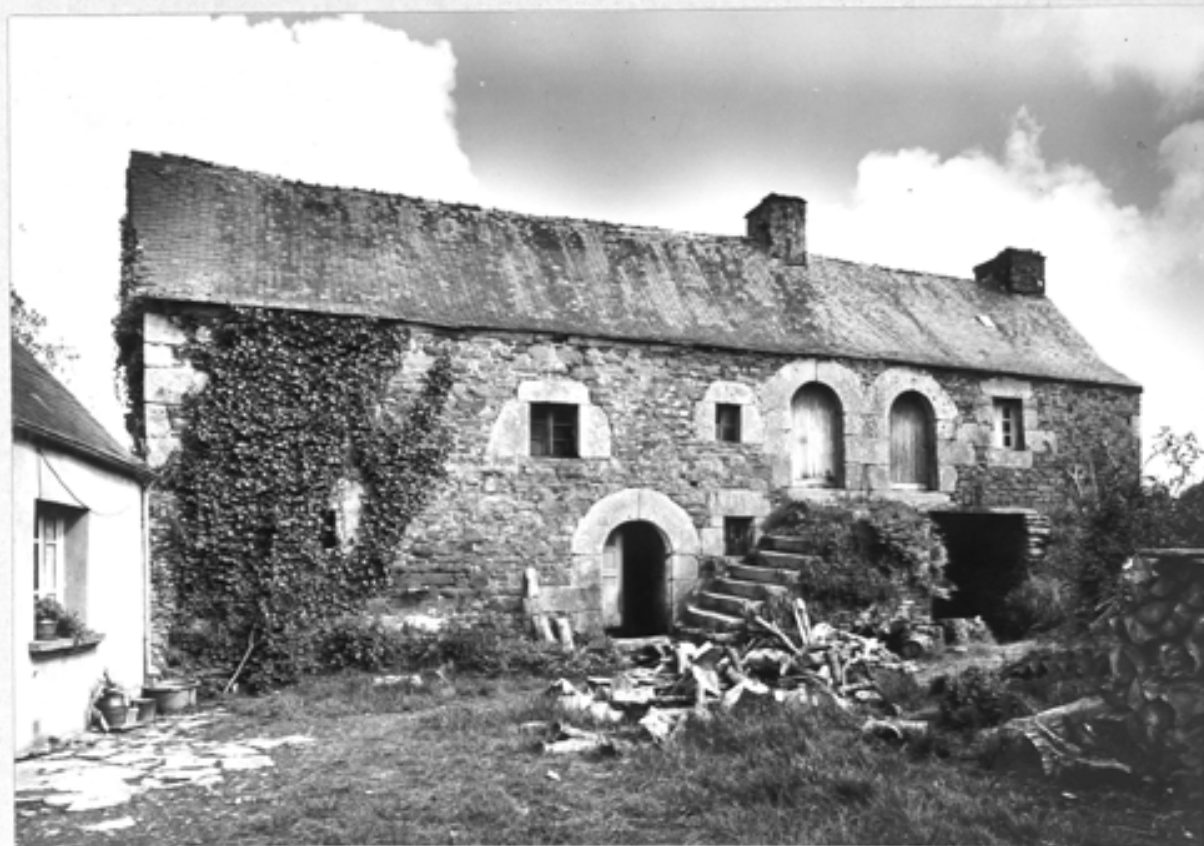
66.22.412.V

Façade Sud-Est

Façade Sud :

A l'Est : rez-de-chaussée encastré dans pente + 1 étage.

A l'Ouest : rez-de-chaussée + étage.

Au premier niveau, porte en plein cintre donnant accès sur une remise ; même porte dans l'axe ouvrant vers le Nord. (cheminée ancienne en bas. A côté de la porte Nord petite porte murée.
