référence : IA00003752

INSEE : 22344
Lieu-dit : Kermarc
ocalisation : Bretagne ; 22 ; Trébrivan
Murs gros-oeuvre : granite
REFERENCE : IA00003752
Région : Bretagne sauvegarde Ref. : 00003752 Statut propriété : propriété privée Titre courant : Maison

#### TREBRIVAN

KERMARC - MAISON

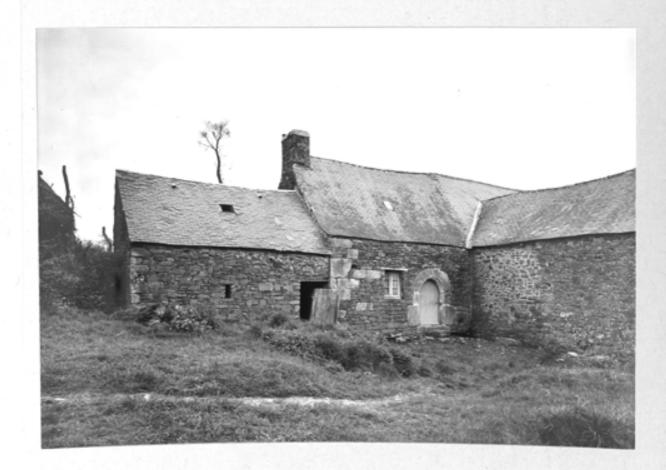
Cliché DAGORN 66.22.147.V

- Face Est : rez-de-chaussée : une porte géminée en arc brisé (2 claveaux) appareillée en granit, chanfreinée.

Dans le comble à surcroît : une ouverture rectangulaire appareillée.

Façade Est
