Localisation : 56
Aire d'étude : Pont-Scorff
Commune : Pont-Scorff
Adresse : 62 place de la mairie

Titre courant : **maison de maître**
Dénomination : maison
Destinataire : de maître

Référence : IA56000196

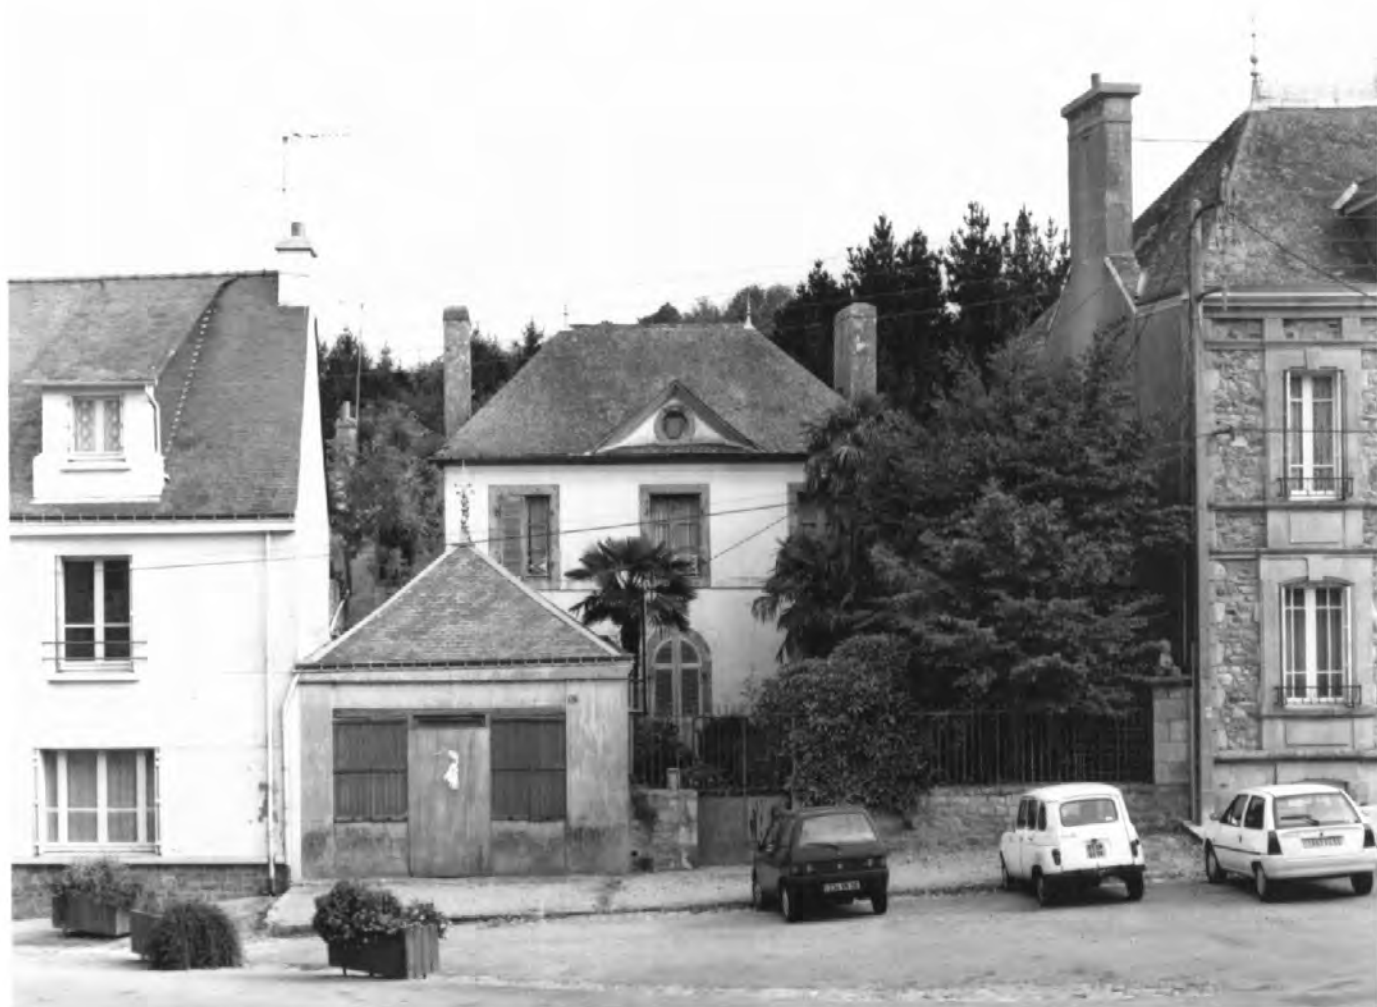
Fig. 01 Elévation sud, vue générale.

La maison de notable possède une double orientation : l'élévation sud est de type ternaire et l'élévation nord à deux travées. Un étage de soubassement sert à racheter le dénivelé du terrain au nord et à abriter les cuisines. L'escalier tournant à retours est rejeté sur le côté, à l'arrière, non visible de l'entrée. L'aile en retour d'équerre en pans de bois et brique au nord-ouest comprend deux étages carrés, quatre travées et un toit à longs pans et pignon couvert. Le rez-de-chaussée surélevé est accessible par un escalier extérieur. Les communs situés au fond du jardin sont couverts d'un toit en appentis et d'une croupe. L'ancienne remise enduite, en rez-de-chaussée, qui borde la place est couverte d'un toit en pavillon.
