Localisation : 56
Aire d'étude : Pont-Scorff
Commune : Cléguer
Lieu-dit : Kerhouël
Titre courant : **ferme**
Dénomination : ferme

Référence : IA56000222

Dossier d'inventaire topographique établi en 1997 par Tanguy-Schroër Judith; Toscer Catherine

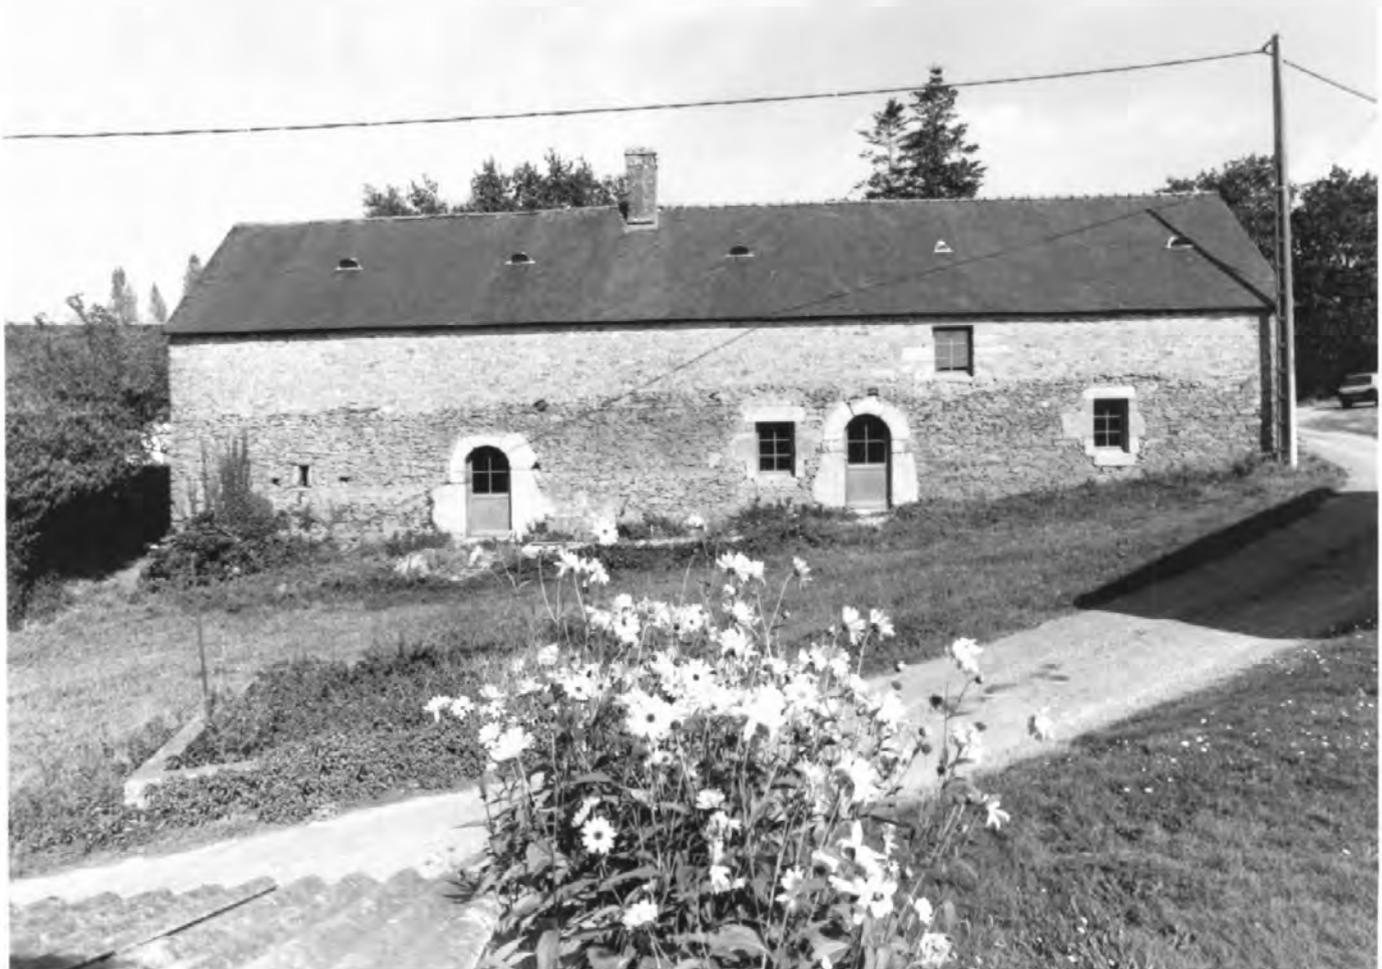
Fig. 1 Vue générale sud.

Commentaire : La ferme est construite au 18e siècle ; le mur goutterau est rehaussé, dans le deuxième quart du 20e siècle, lors du changement de matériau de couverture, initialement en chaume.

Ferme à fonctions multiples juxtaposées, à trois unités au sol : logis, écurie, étable. Initialement en rez-de-chaussée à comble simple, la ferme possède maintenant un comble à surcroît.
