Localisation	: 56	Référence : IA56000264
Aire d'étude	: Pont-Scorff	
Commune	: Guidel	
Lieu-dit	: près de le Bas-Pouldu	
Titre courant	: chapelle Notre-Dame-de-Pitié	
Denomination	: chapelle	
Vocable	: Notre-Dame-de-Pitié

Dossier d'inventaire topographique établi en 1998, 1999 par Tanguy-Schroër Judith; Toscer Catherine
(c) Inventaire général, 1998

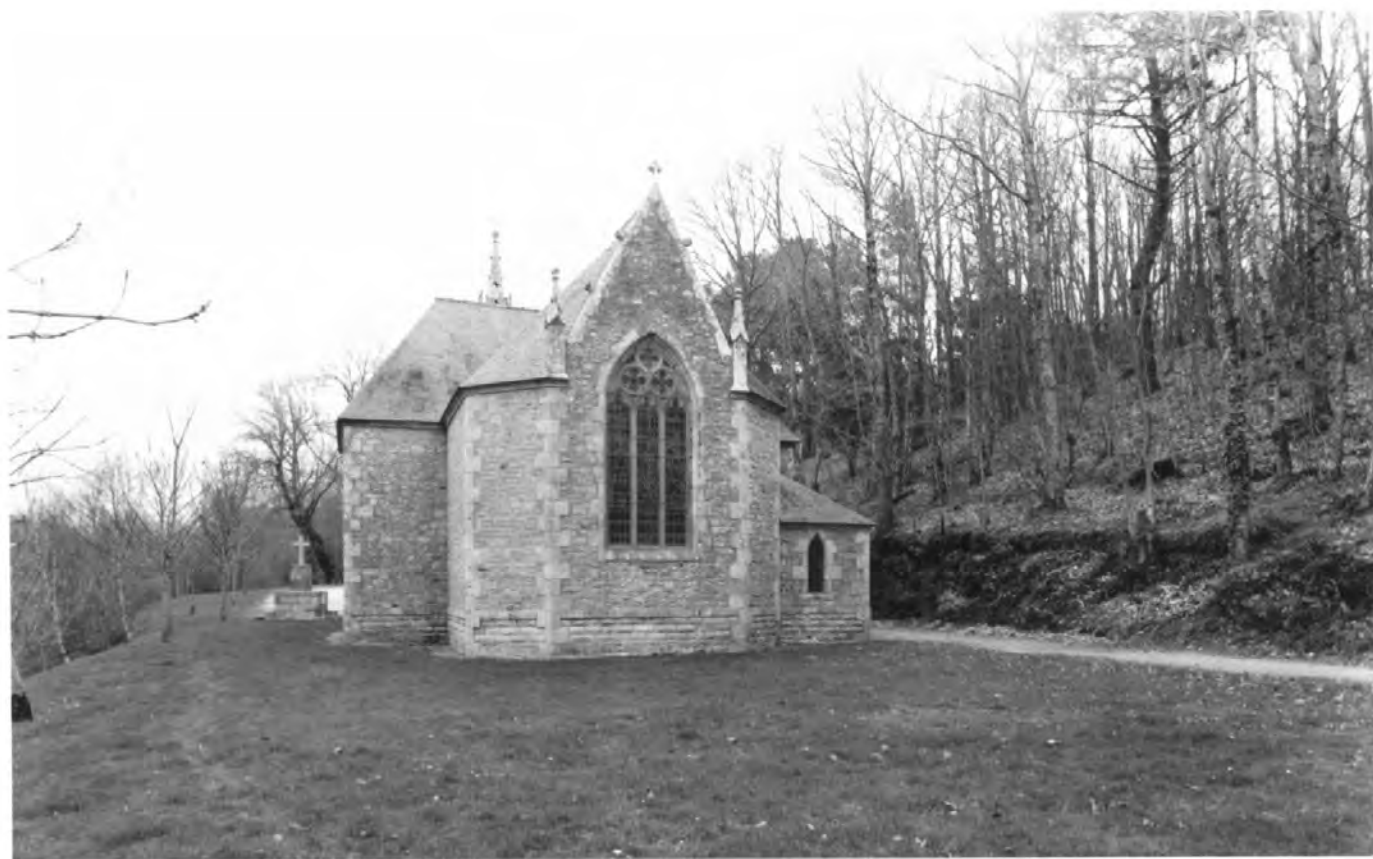
Fig. 1 Vue générale ouest.

Chapelle en croix latine avec chevet à pans coupés, sacristie dans l'angle nord-est. Fontaine-pignon en moellon, accès au bassin par des marches encadrées de murets. Lavoir au sud-ouest.

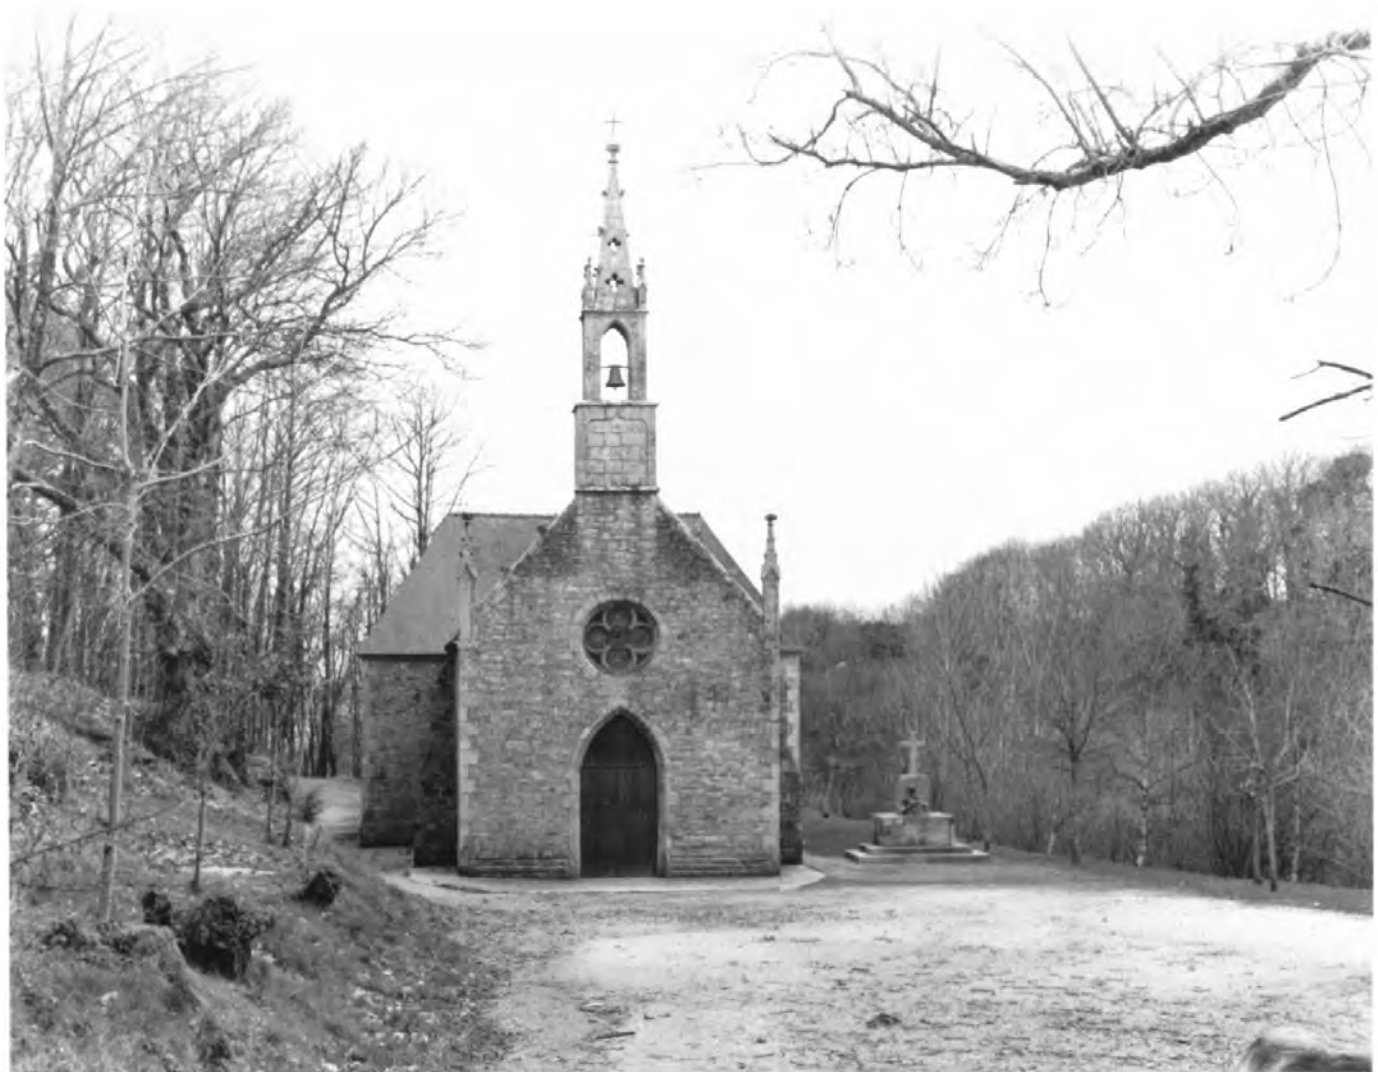
Fig. 2 Vue générale est.

Commentaire : La chapelle Notre-Dame-de-Pitié, non orientée, est reconstruite en 1870 à l'emplacement d'un édifice de 1633. La reconstruction complète de l'édifice en style néo-gothique est réalisée par l'entrepreneur Augustin le Quintrec, sous le rectorat de l'abbé Jean Jaffré. La voûte en chaux et sable est refaite en 1898 par Bernard qui réalise une voûte en brique et un nouvel enduit simulant la pierre de taille. Cette restauration a supprimé le décor en bois de style néo-gothique (nervures, sablières...) réalisé par Le Brun. De l'ensemble de verrières sorties des ateliers toulousains Gesta, il ne reste que la verrière de la rosace située sur le mur est.

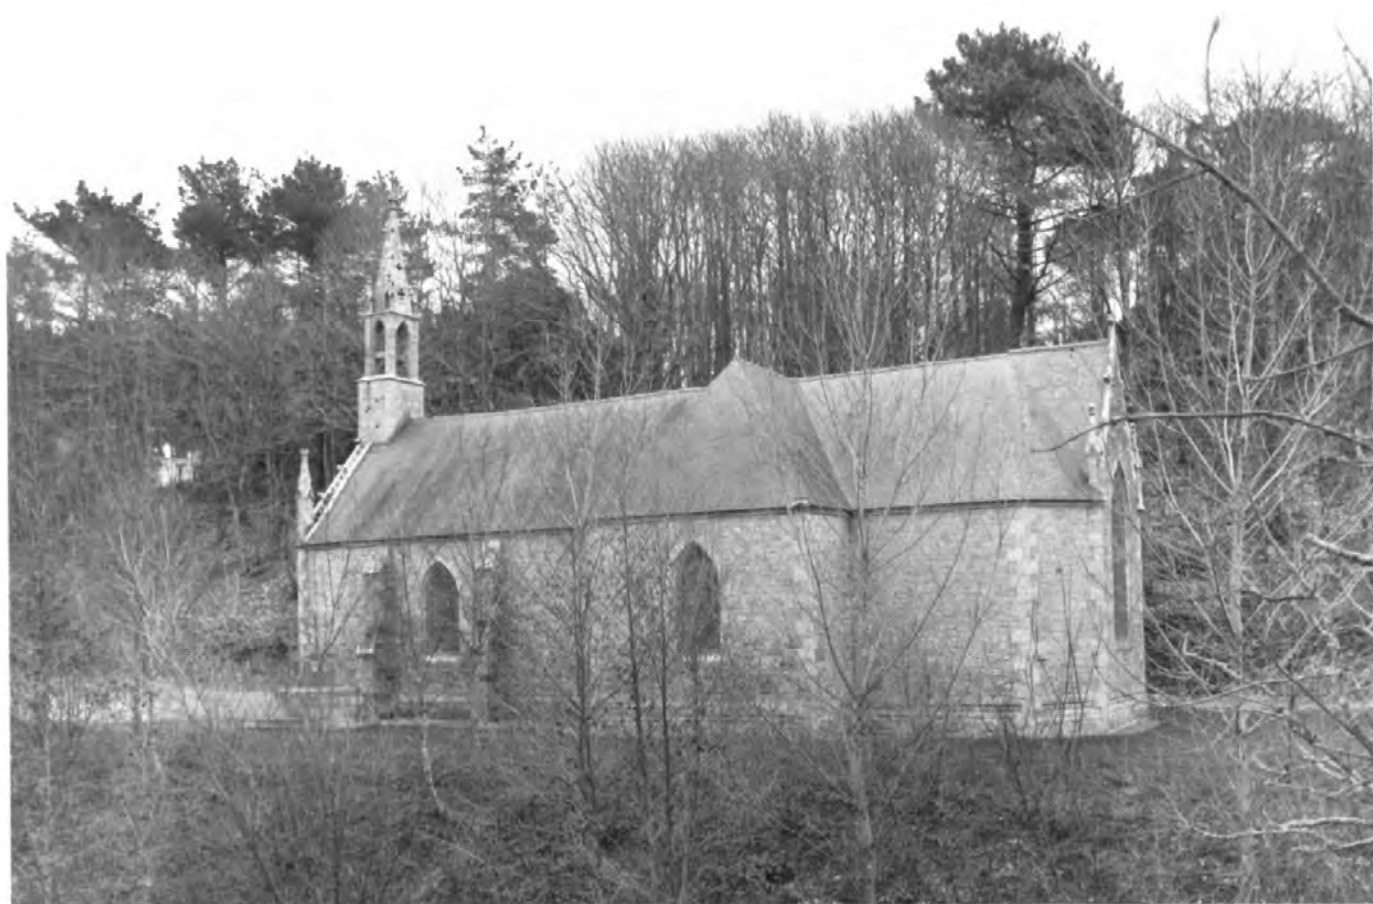
Fig. 3 Vue générale nord.

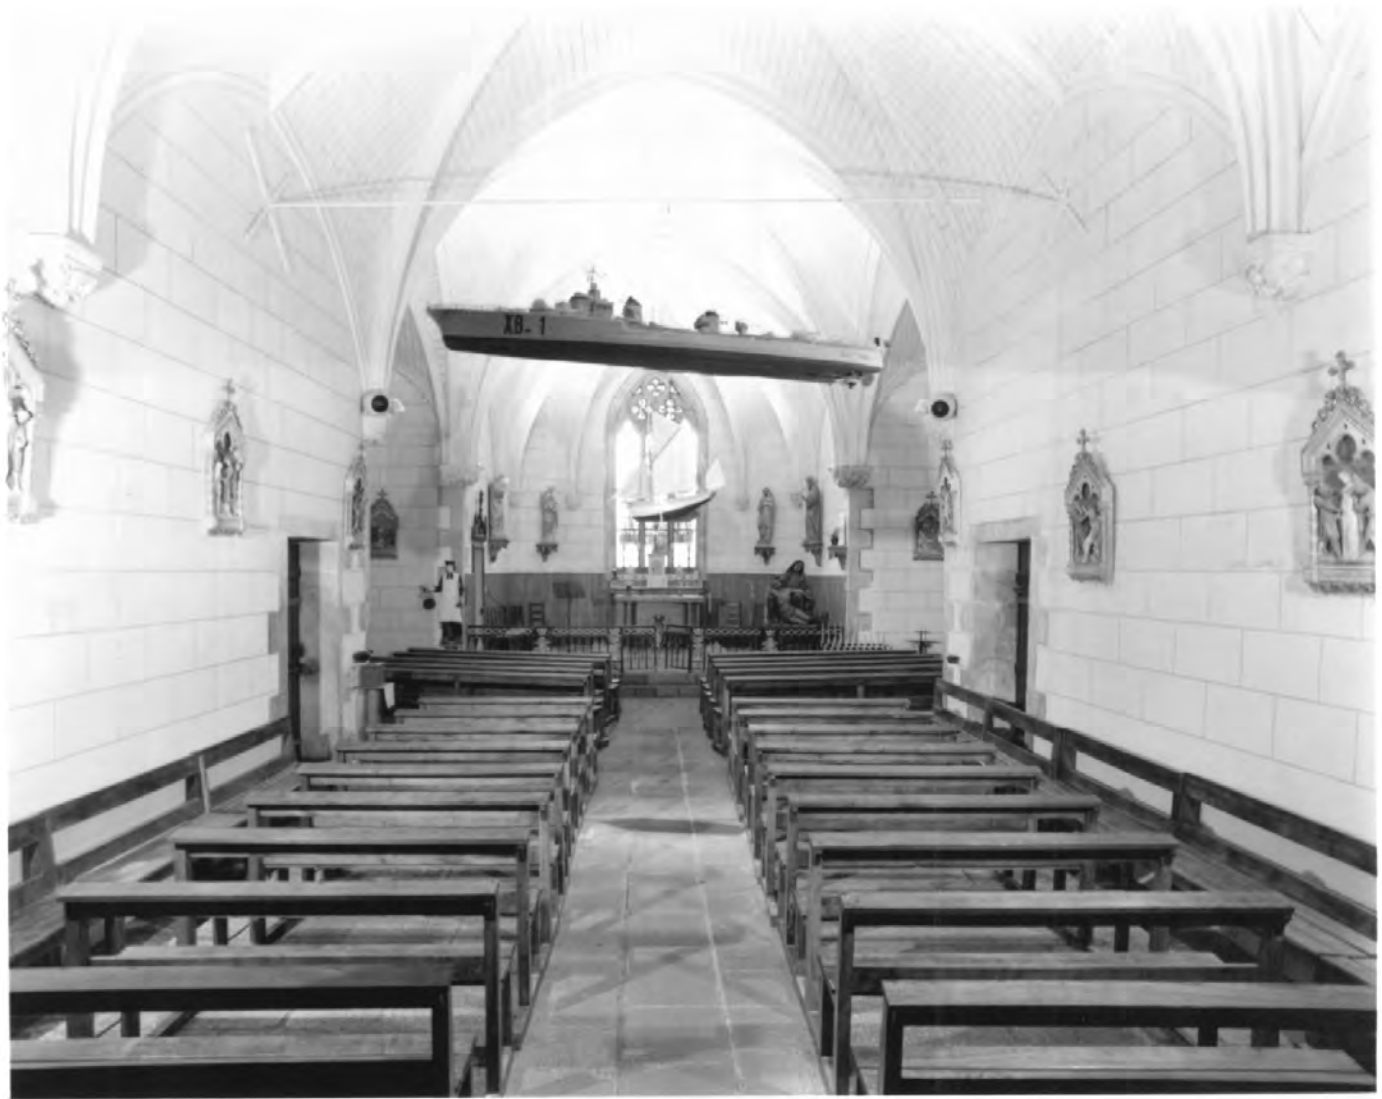
Fig. 4 Vue générale intérieure vers le chœur.

Couvrement : fausse voûte d'ogives

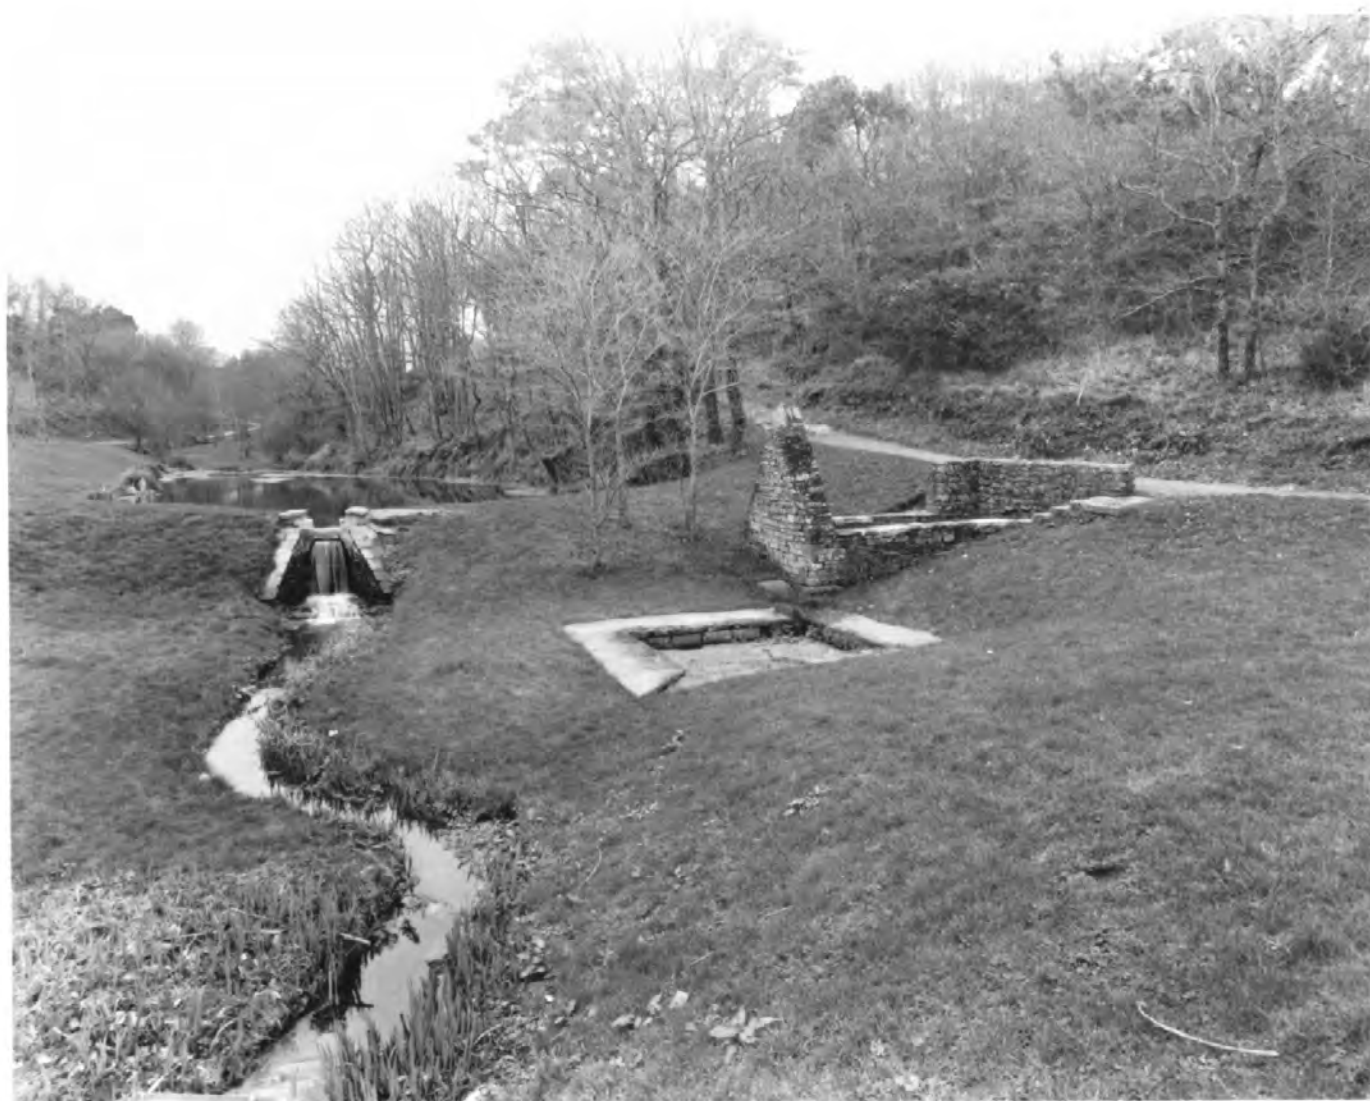
Fig. 6 Fontaine, vue générale.

La fontaine de dévotion est datée 1789 ou 1739.

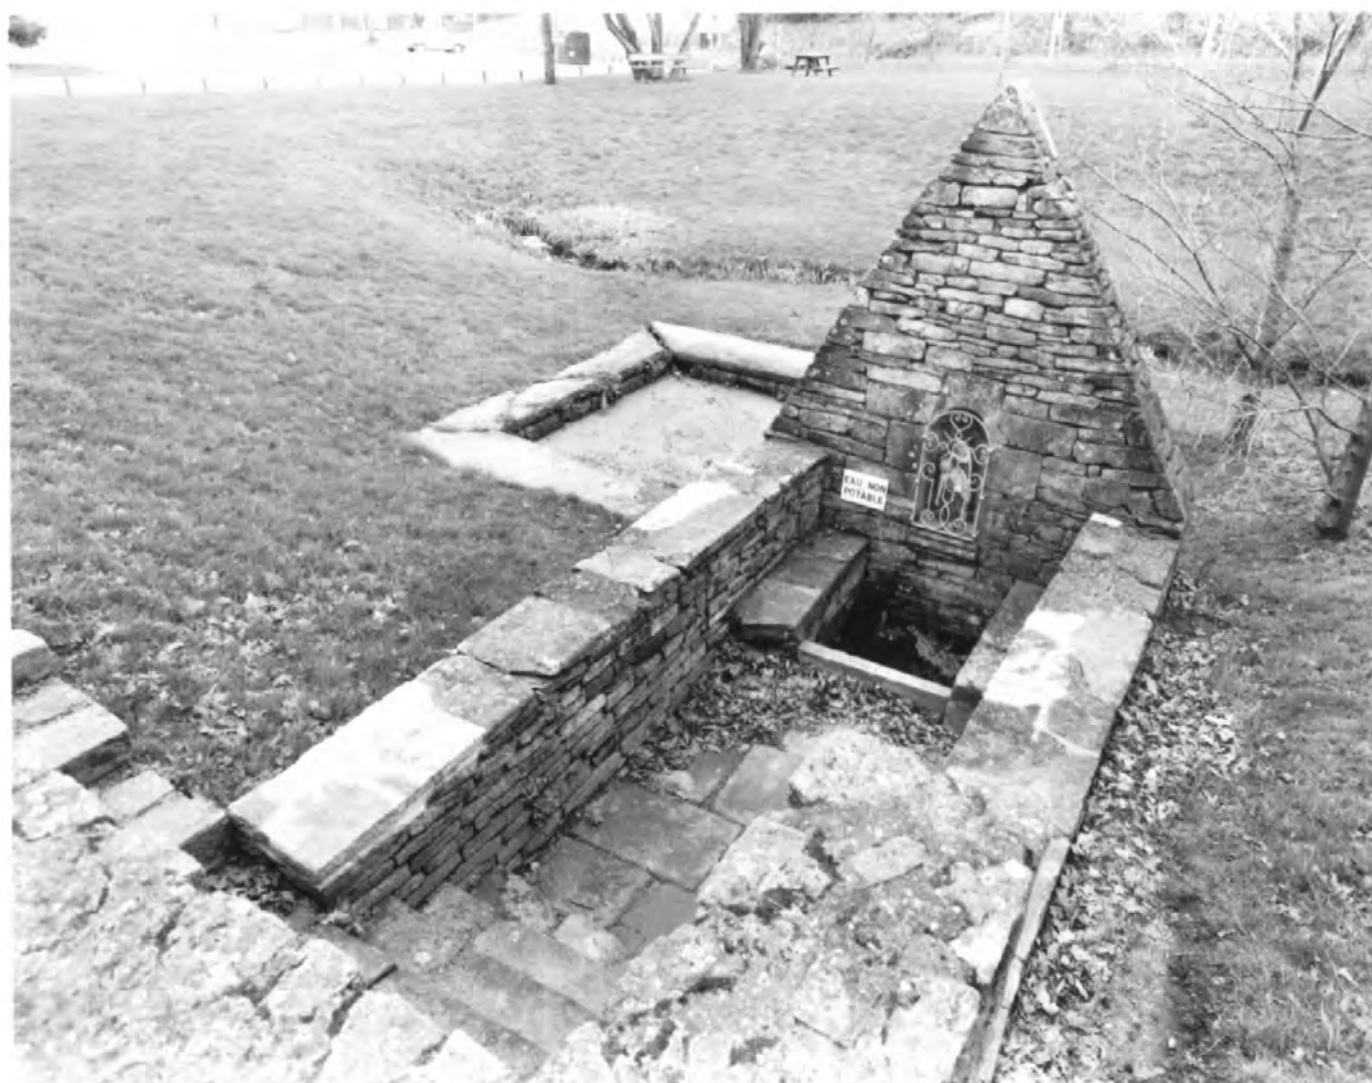
Fig. 7 Fontaine, détail.
