Localisation : 56 Référence : IA56002044
Aire d'étude : Pont-Scorff
Commune : Caudan
Lieu-dit : Caudan
Adresse : rue de la Libération
Titre courant : **église paroissiale Saint-Pierre Saint-Paul**
Dénomination : église paroissiale
Vocabulaire : Saint-Pierre, Saint-Paul

Localisation	: 56 - Caudan	Réf. : IA56002044
Lieu-dit	: Caudan	
Adresse	: rue de la Libération	
Titre courant	: église paroissiale Saint-Pierre Saint-Paul	
Dénomination	: église paroissiale

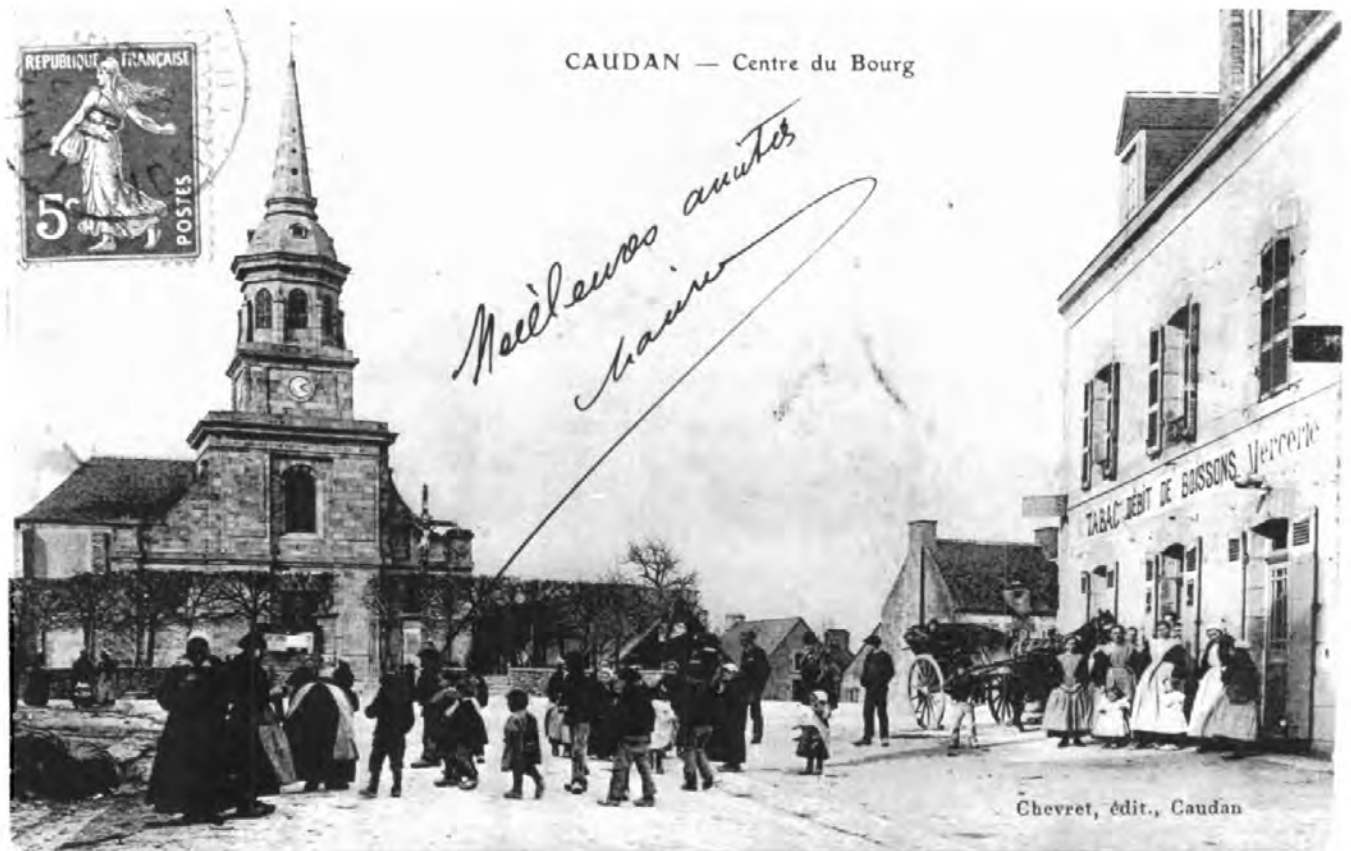
Doc.1 Centre bourg, vue générale. Carte postale. Chevet, édit., Caudan.

(photocopie du cliché 97 56 0285 XB)

Non orientée, l'église paroissiale possédait un plan irrégulier d'après le plan cadastral de 1818, avec nef avec bas-côtés, bras de transept au sud. La carte postale ancienne montre pourtant un bras de transept côté nord (en fait ouest).
