Localisation : 23  
Aire d'étude : commune Felletin  
Commune : Felletin  
Lieu-dit : secteur de Beaumont  
Adresse : rue de Beaumont  
Titre courant : **chapelle de Beaumont**  
Dénomination : chapelle

Référence : IA23000389

Dossier d'inventaire topographique établi en 2003 par Celer Françoise

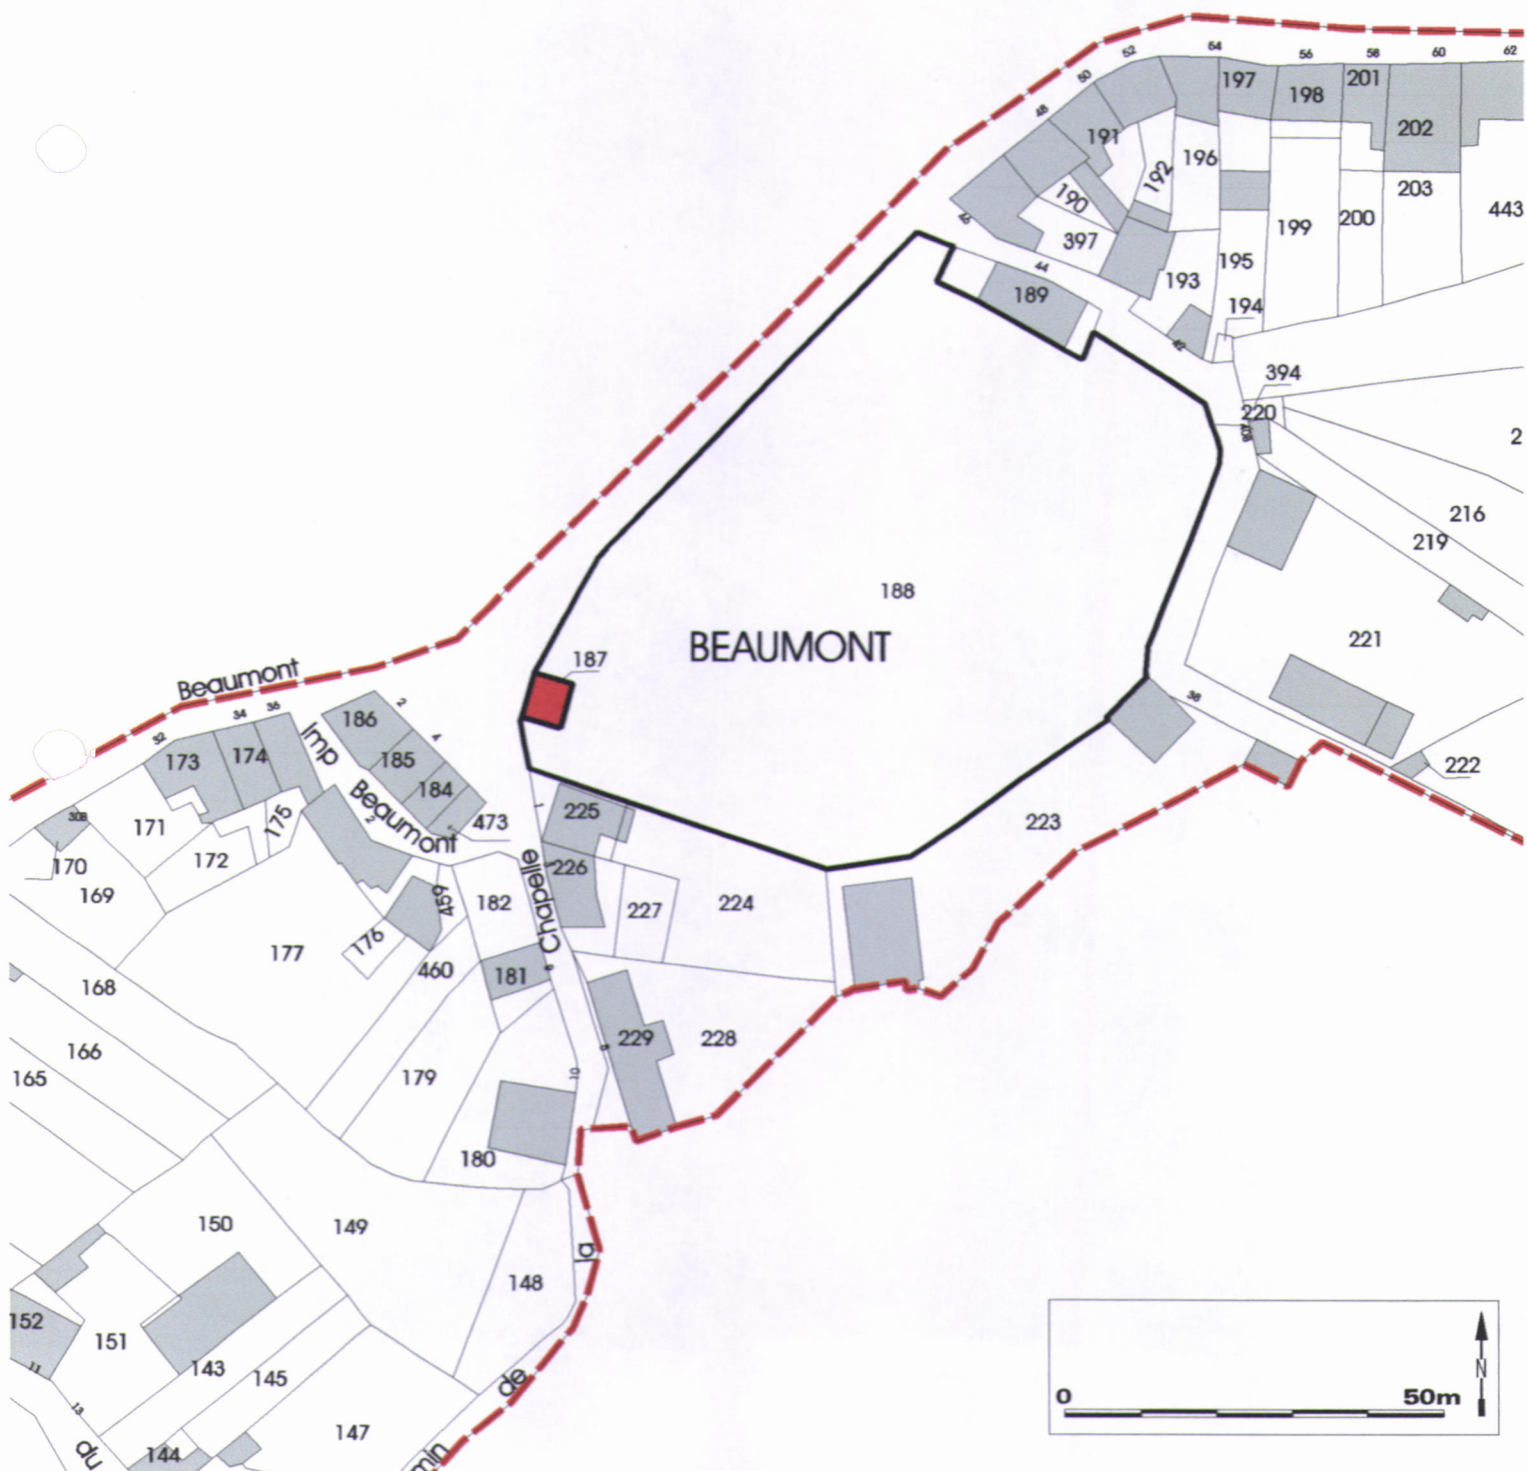
Des. 1 Plan masse et de situation.  
Cadastre numérisé 2002. Section AM, parcelle 187.

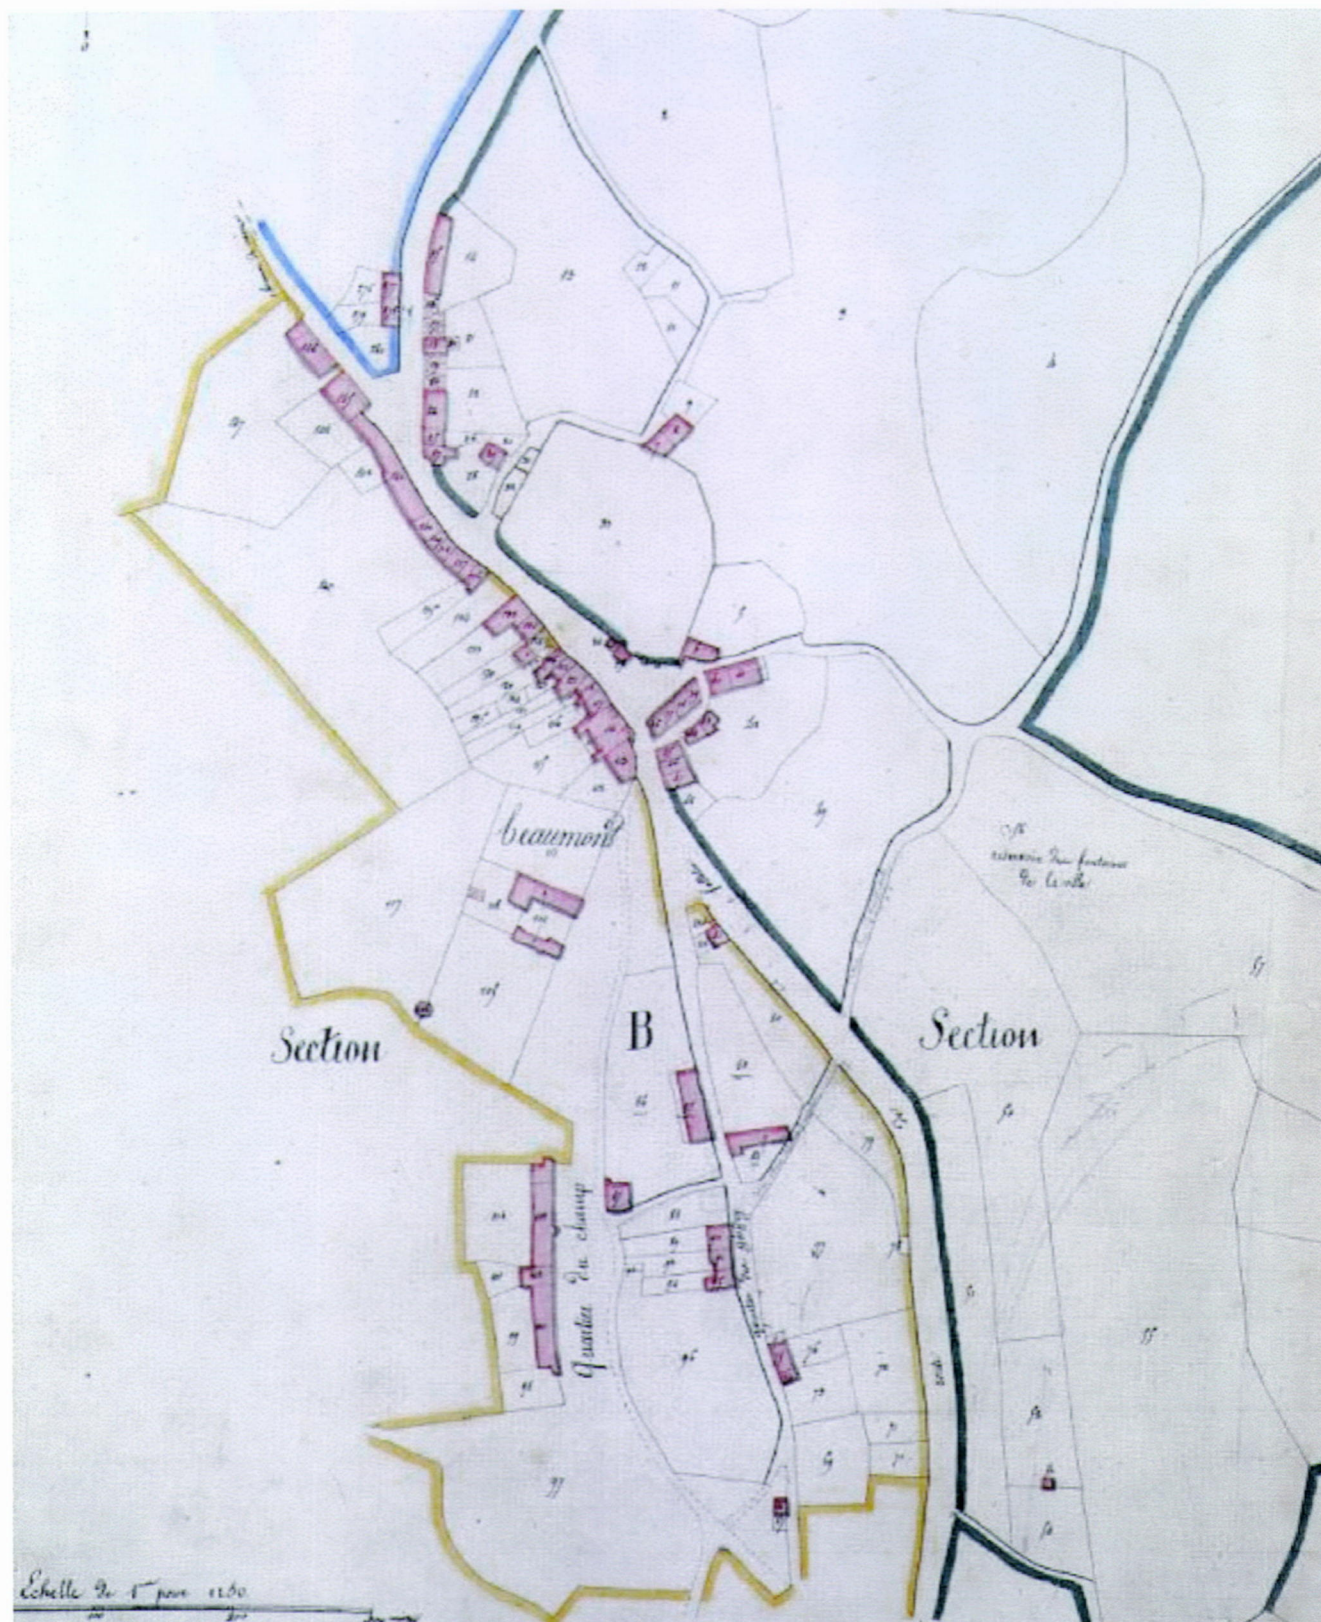
Doc. 1 Extrait du plan cadastral de 1817. Sur ce plan n'apparaît pas la chapelle construite ultérieurement.  
AC, Felletin

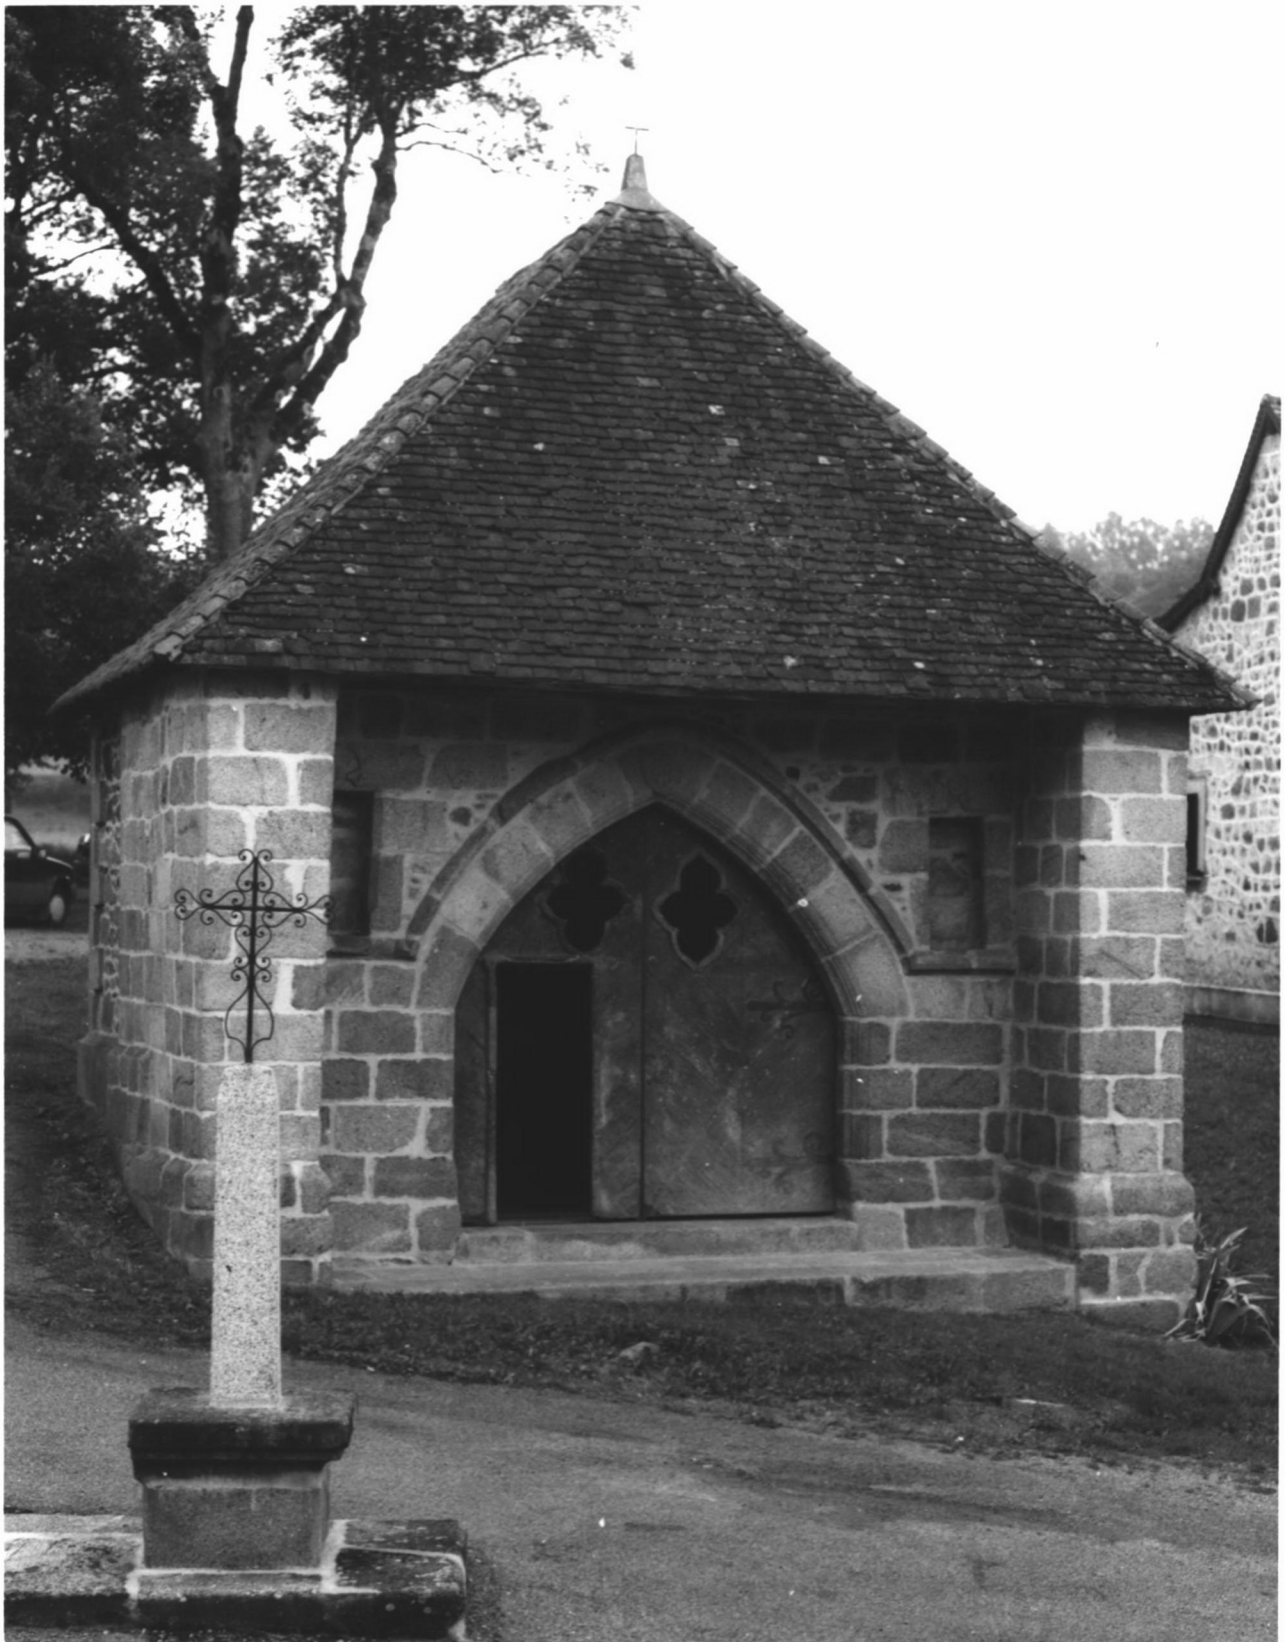
Fig. 1 Vue d'ensemble depuis l'ouest

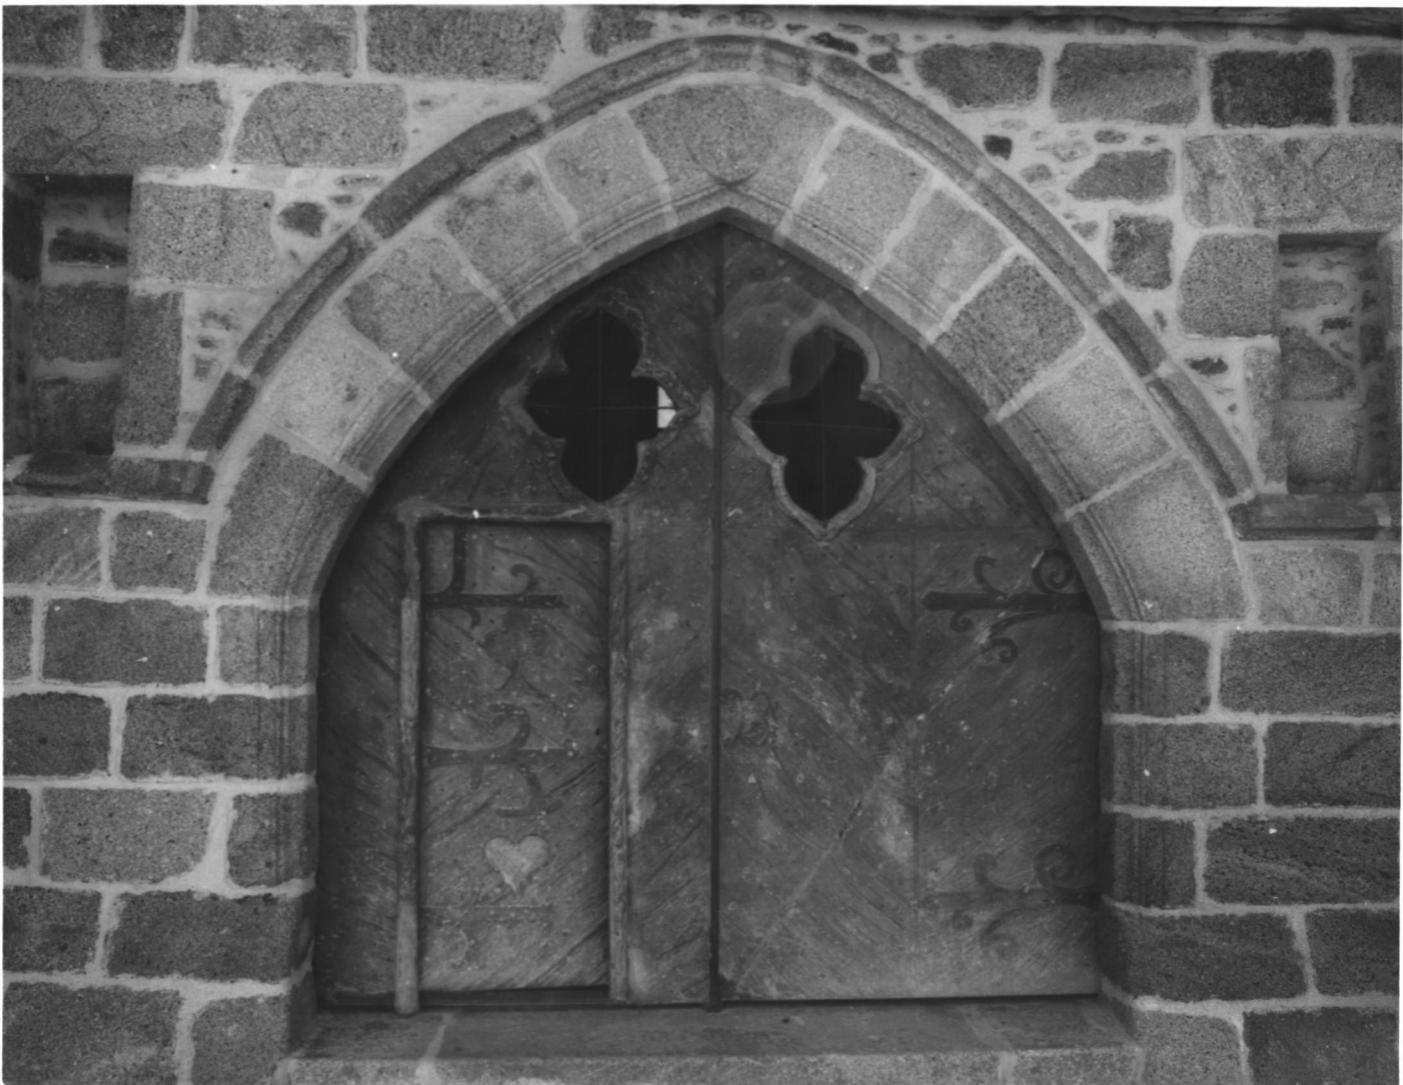
Fig. 2 Vue de la porte de la chapelle dont les deux vantaux sont réalisés en ciment armé.  
Phot. Inv. P. Rivière 00230242X

Commentaire : Cette chapelle, située près de l'ancien emplacement du cimetière de Beaumont, a été probablement édifée au cours de la 2e moitié du 19e siècle : elle ne paraît pas sur le cadastre de 1817. Elle a vraisemblablement été aménagée à l'emplacement d'un bâtiment qui, sur un plan de 1841, est appelé entrée de cimetière. Il semblerait que la construction de la chapelle ait englobé cette entrée et ait également réemployé d'anciens éléments de maçonnerie (portail du 15e siècle) provenant vraisemblablement de l'ancienne église paroissiale Saint-Blaise située à Beaumont. Au début du 20e siècle, la chapelle a été dotée de nouveaux vantaux de portail.

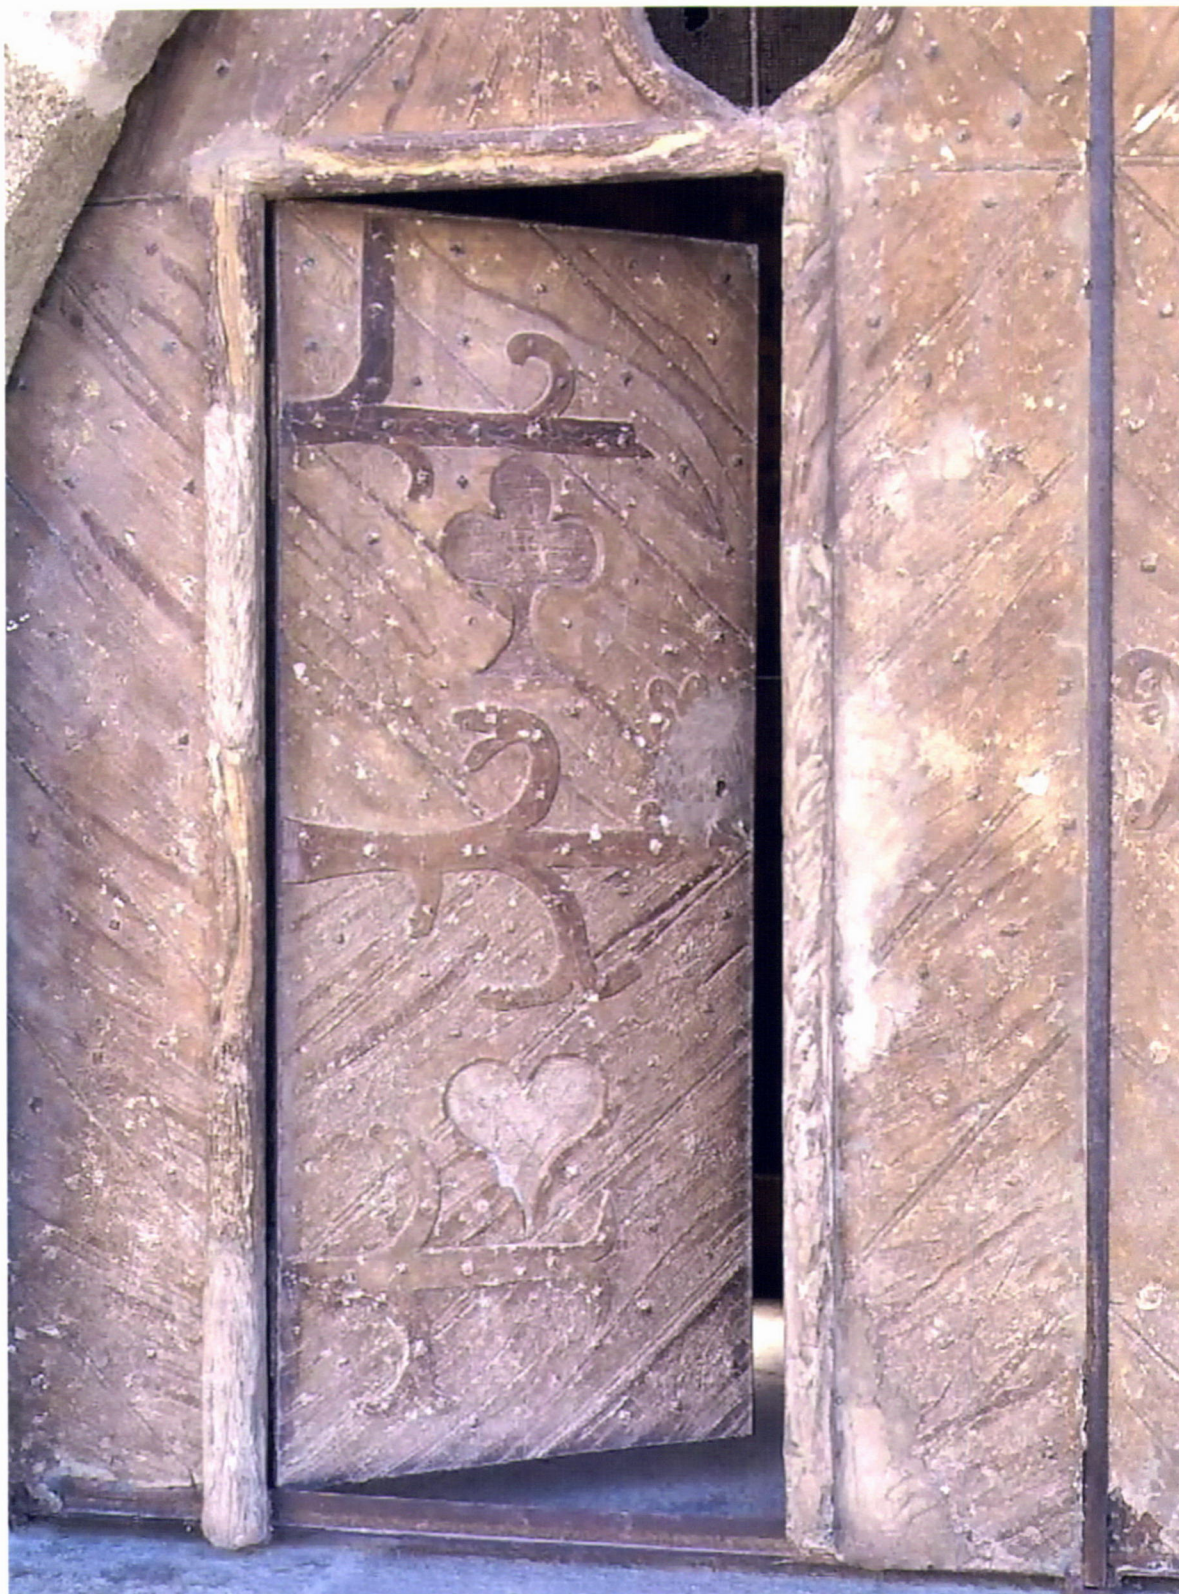
Fig. 3 Porte de la chapelle en ciment armé.  
Vue de son vantail gauche dans lequel a été aménagée une porte ornée d'un décor de fausses pentures alternant avec un motif tréflé et un motif en forme de coeur.

Les linteaux des niches présentent une accolade surmontée d'une sorte de lobe. Le blason surmontant le portail est sculpté d'armoiries illisibles. Les ouvertures percées dans les vantaux du portail présentent un pourtour quadrilobé ; la porte aménagée dans le vantail gauche est ornée de motifs en forme de trèfle et de cœur et de motifs simulant des pentures.

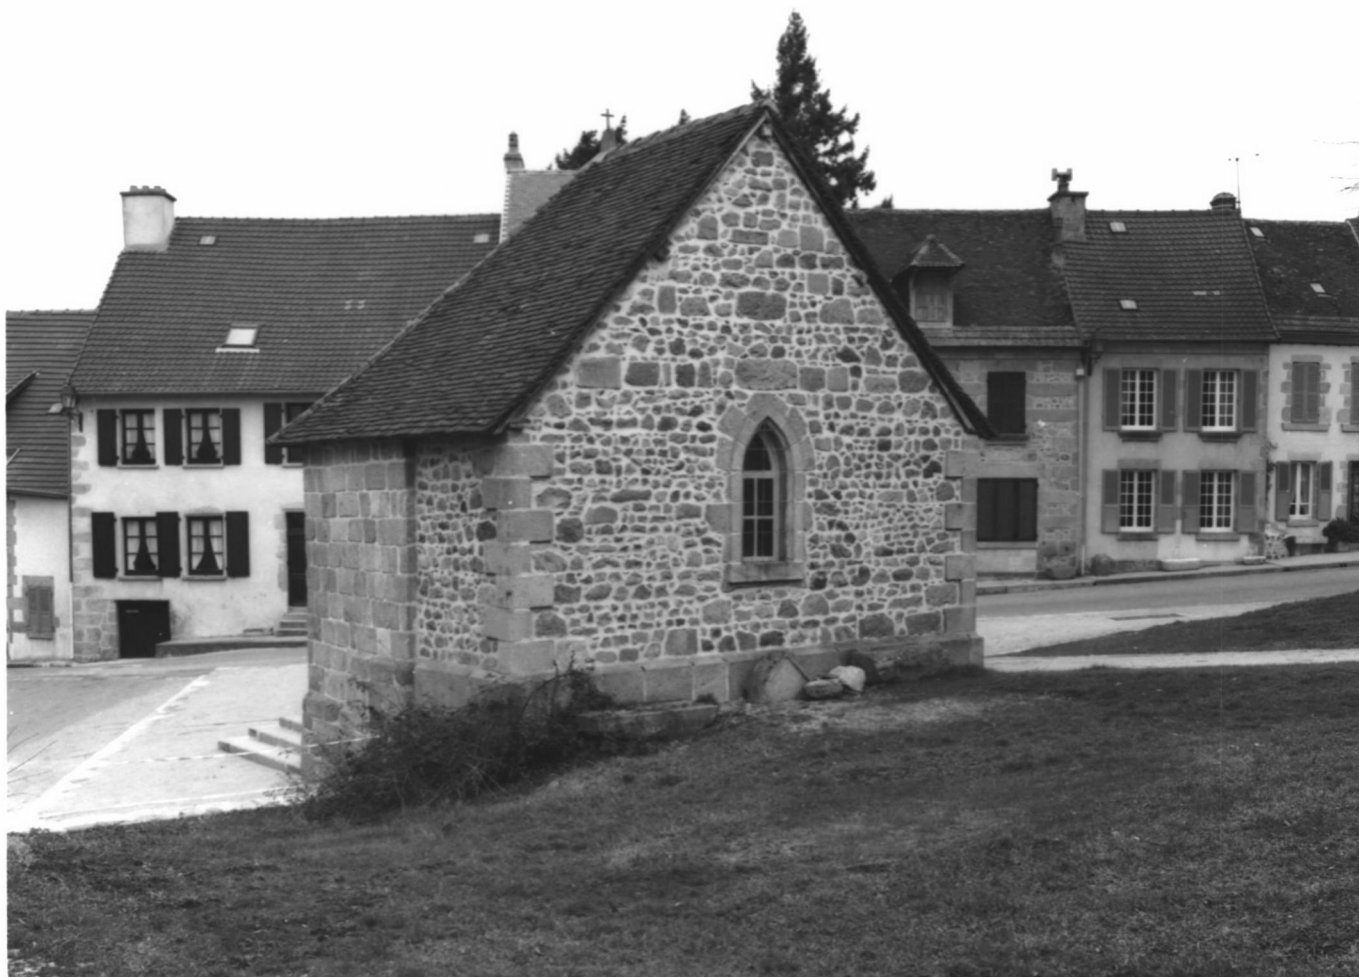
Fig. 4 Vue d'ensemble de la chapelle depuis le sud-est.

Cette chapelle, de plan rectangulaire, construite en partie en pierres de taille bien appareillée (en totalité, pour l'élévation ouest et partiellement, pour les élévations latérales), est couverte d'un toit à longs pans. L'élévation ouest est située en retrait, abritée par la croupe du toit qui repose sur les avancées latérales des murs gouttereaux, simulant des contreforts ; elle est percée d'un portail en arc brisé mouluré, surmonté d'un blason et d'un cordon à redents latéraux, ces derniers soulignant deux niches latérales oblongues, au linteau en accolade. Les vantaux du portail sont exécutés en ciment armé ; dans le vantail gauche a été aménagée une porte d'accès. L'intérieur de la chapelle laisse apparaître la charpente et le mur septentrional est percé de deux niches latérales en plein cintre avec culots.

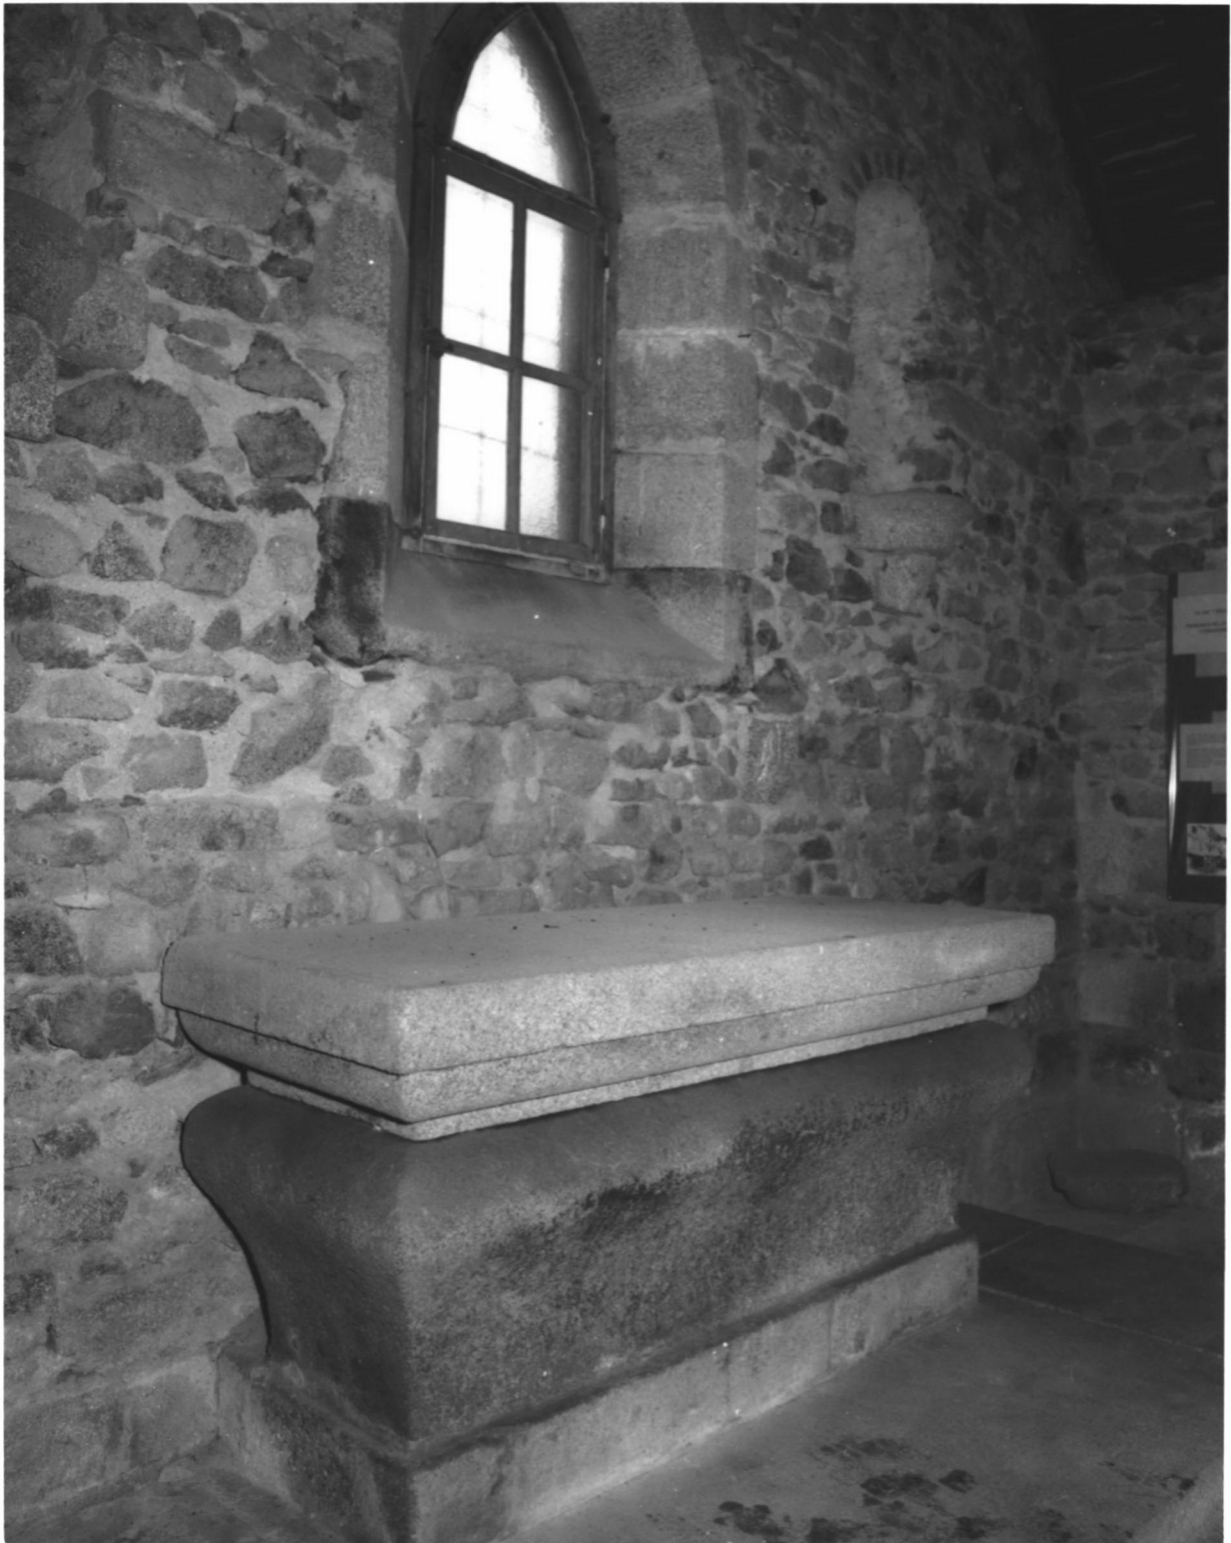
Fig. 5 Intérieur.  
Vue partielle montrant le chevet avec sa baie axiale, sa niche latérale droite et son autel en pierre

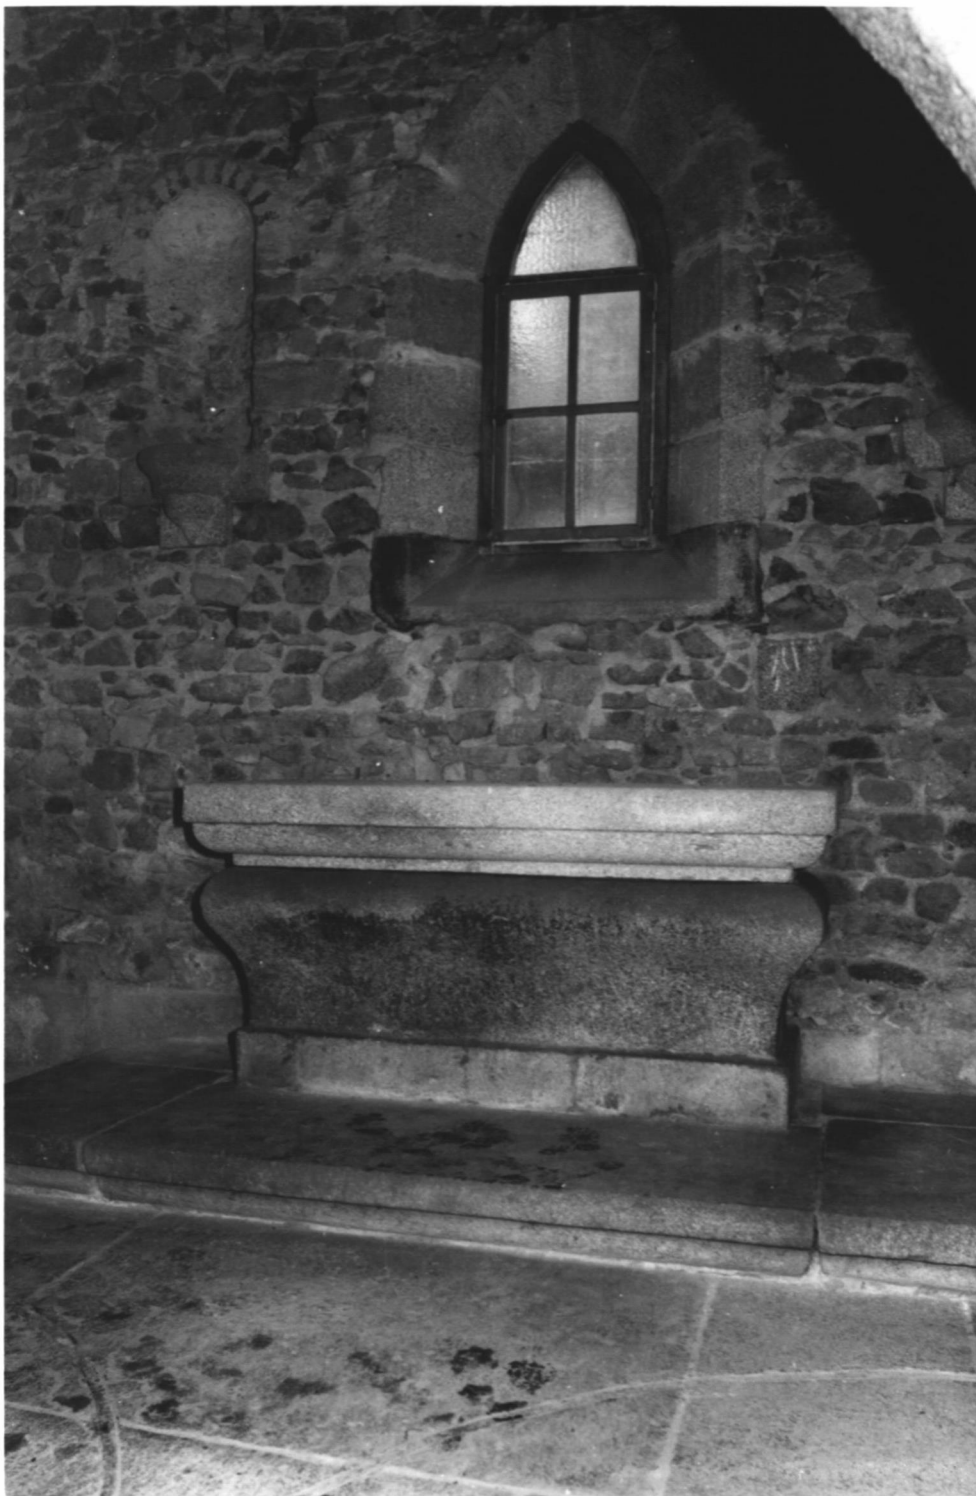
Fig. 6

Intérieur.

Vue partielle, prise depuis la porte d'entrée, montrant le chevet avec sa baie axiale,  
sa niche gauche et son autel en pierre
