Adresse : Brégère (rue de la) 3, 5

Dénomination : **usine de porcelaine**

Appellation et titre : **Miautré, Raynaud et Compagnie**

Dossier de patrimoine industriel (enquête partielle, commune de Limoges) établi en 2003 par Pillet Frédéric (c) Inventaire général, 2003

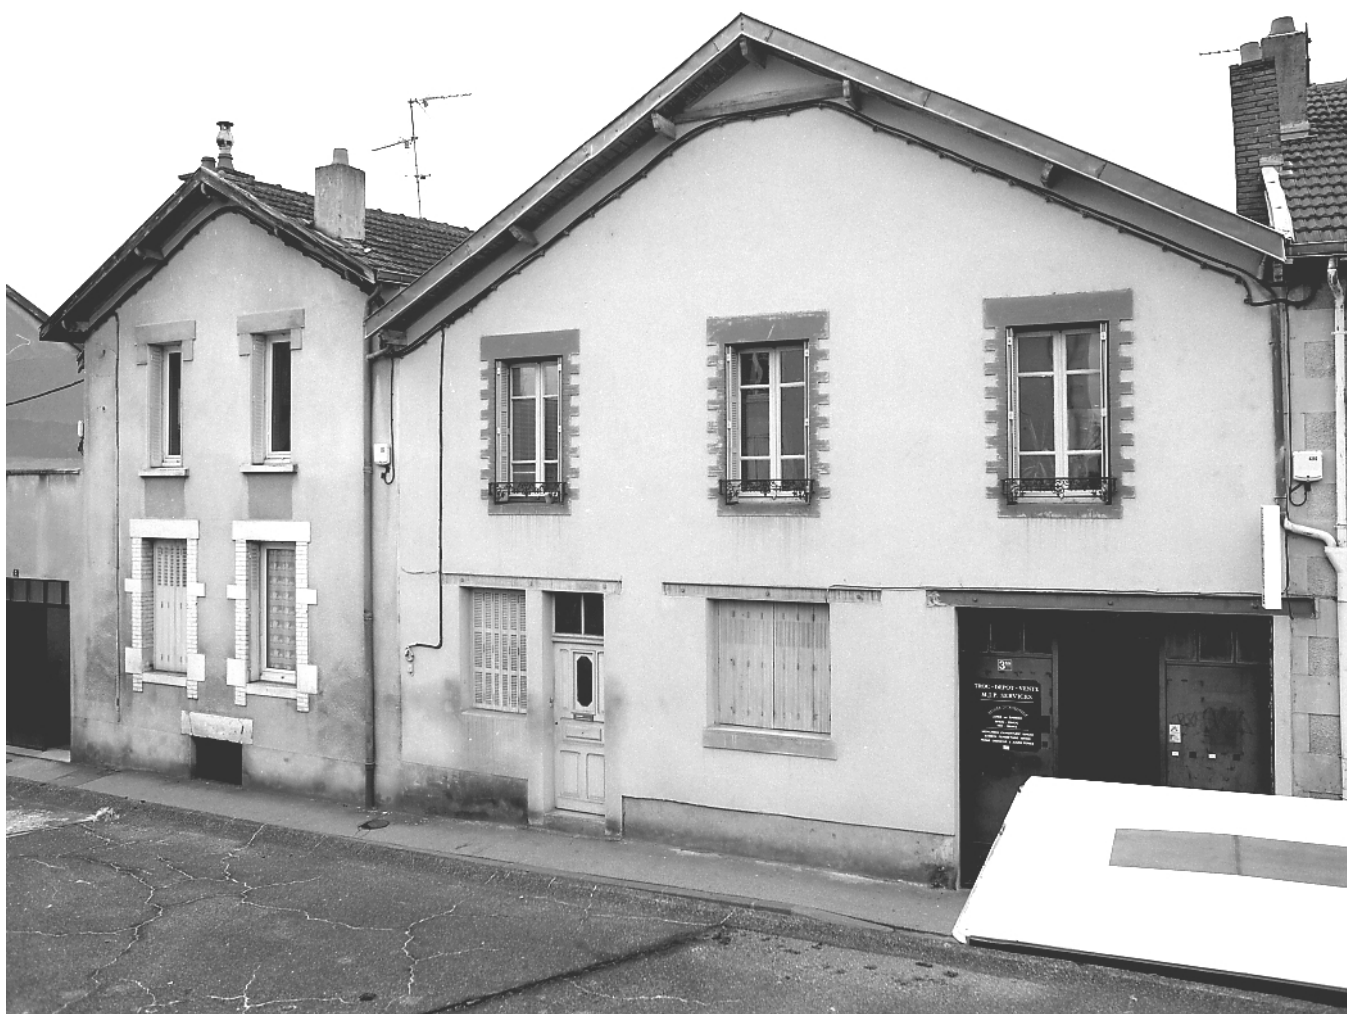
03870514X
Ph. Inv. Ph. Rivière

Fig.1 Façade antérieure de l'usine vue de l'Est : à droite l'entrée de l'atelier de fabrication qui donne accès au bâtiment du four, à gauche un atelier de fabrication reconverti en habitation et l'accès à la cour intérieure (dépôt des combustibles).

- Fig.1 Façade antérieure de l'usine vue de l'Est : à droite l'entrée de l'atelier de fabrication qui donne accès au bâtiment du four, à gauche un atelier de fabrication reconverti en habitation et l'accès à la cour intérieure (dépôt des combustibles). 03870514X

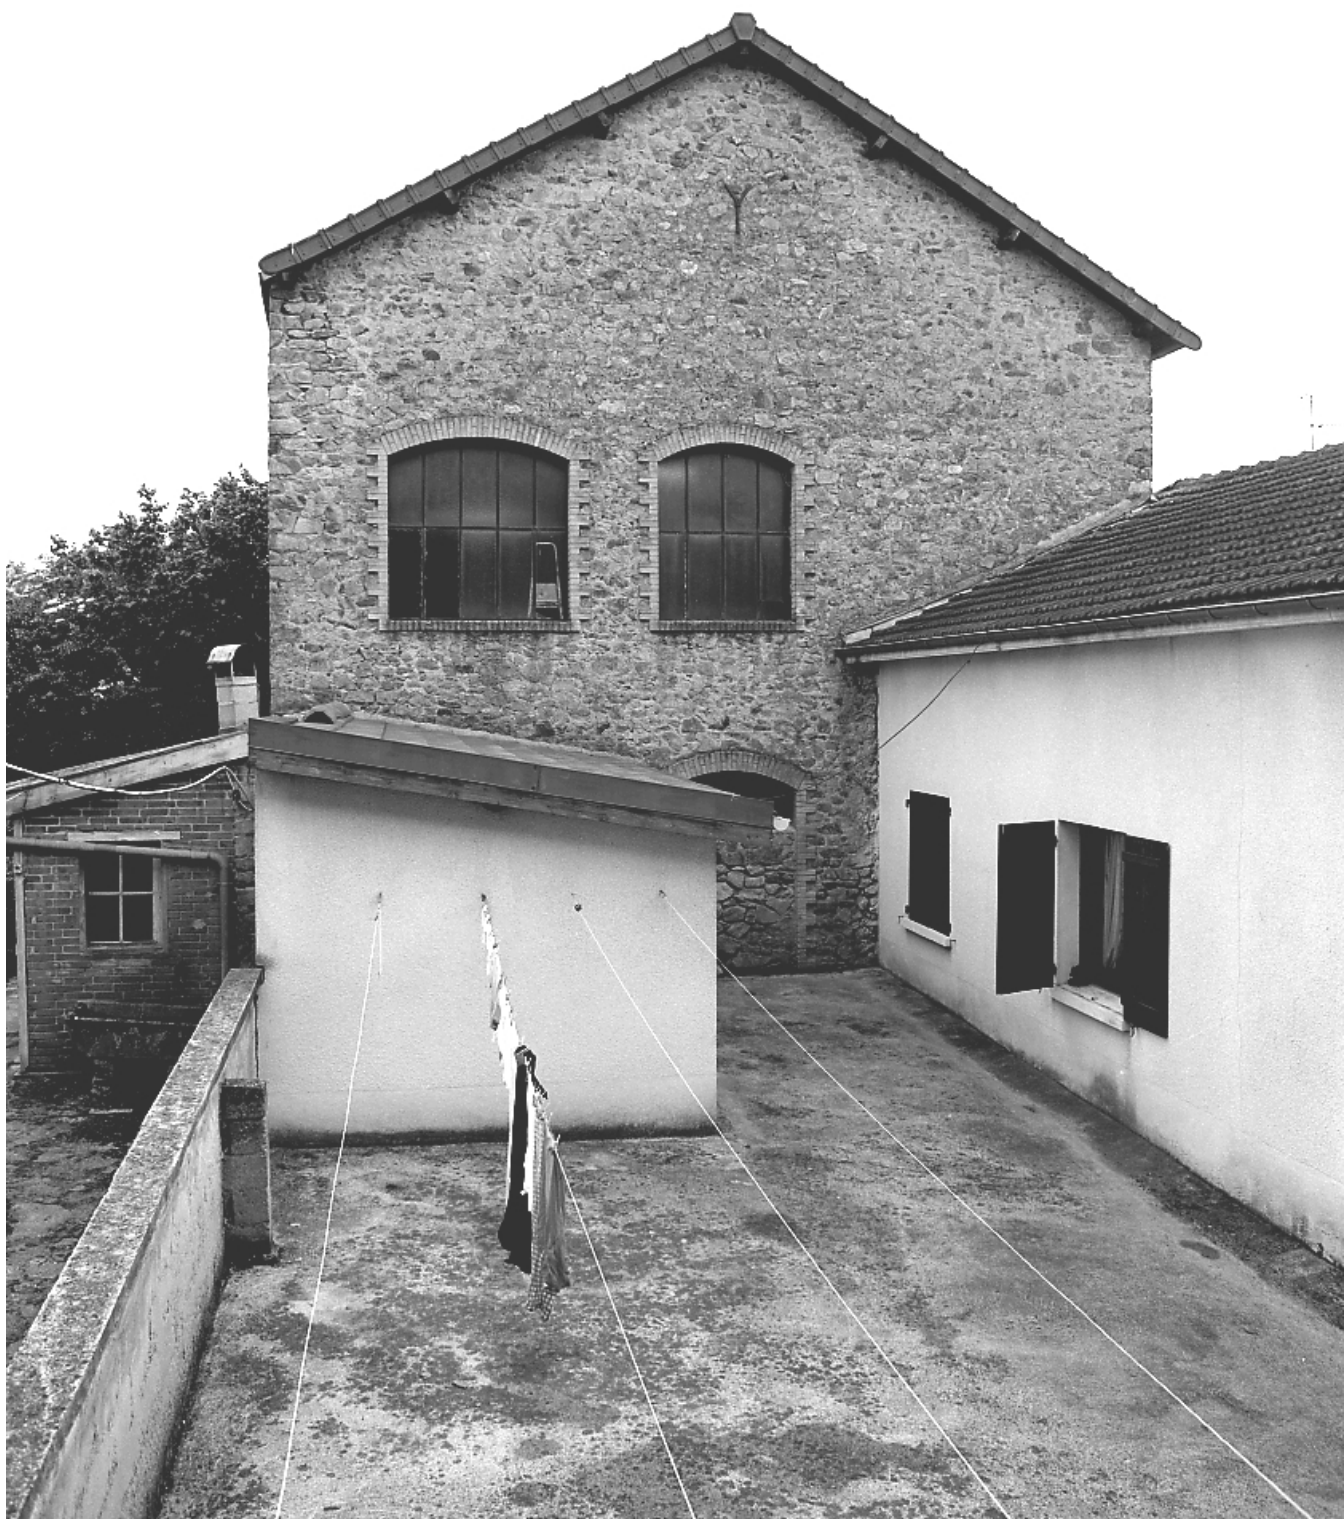
03870517X
Ph. Inv. Ph. Rivière

Fig.2 Pignon Sud-Ouest du bâtiment du four vu depuis la cour affectée au stockage du charbon. A droite l'ancien magasin et l'ancienne gazetterie reconvertis en habitation.

- Fig.2 Pignon Sud-Ouest du bâtiment du four vu depuis la cour affectée au stockage du charbon. A droite l'ancien magasin et l'ancienne gazetterie reconvertis en habitation. 03870517X

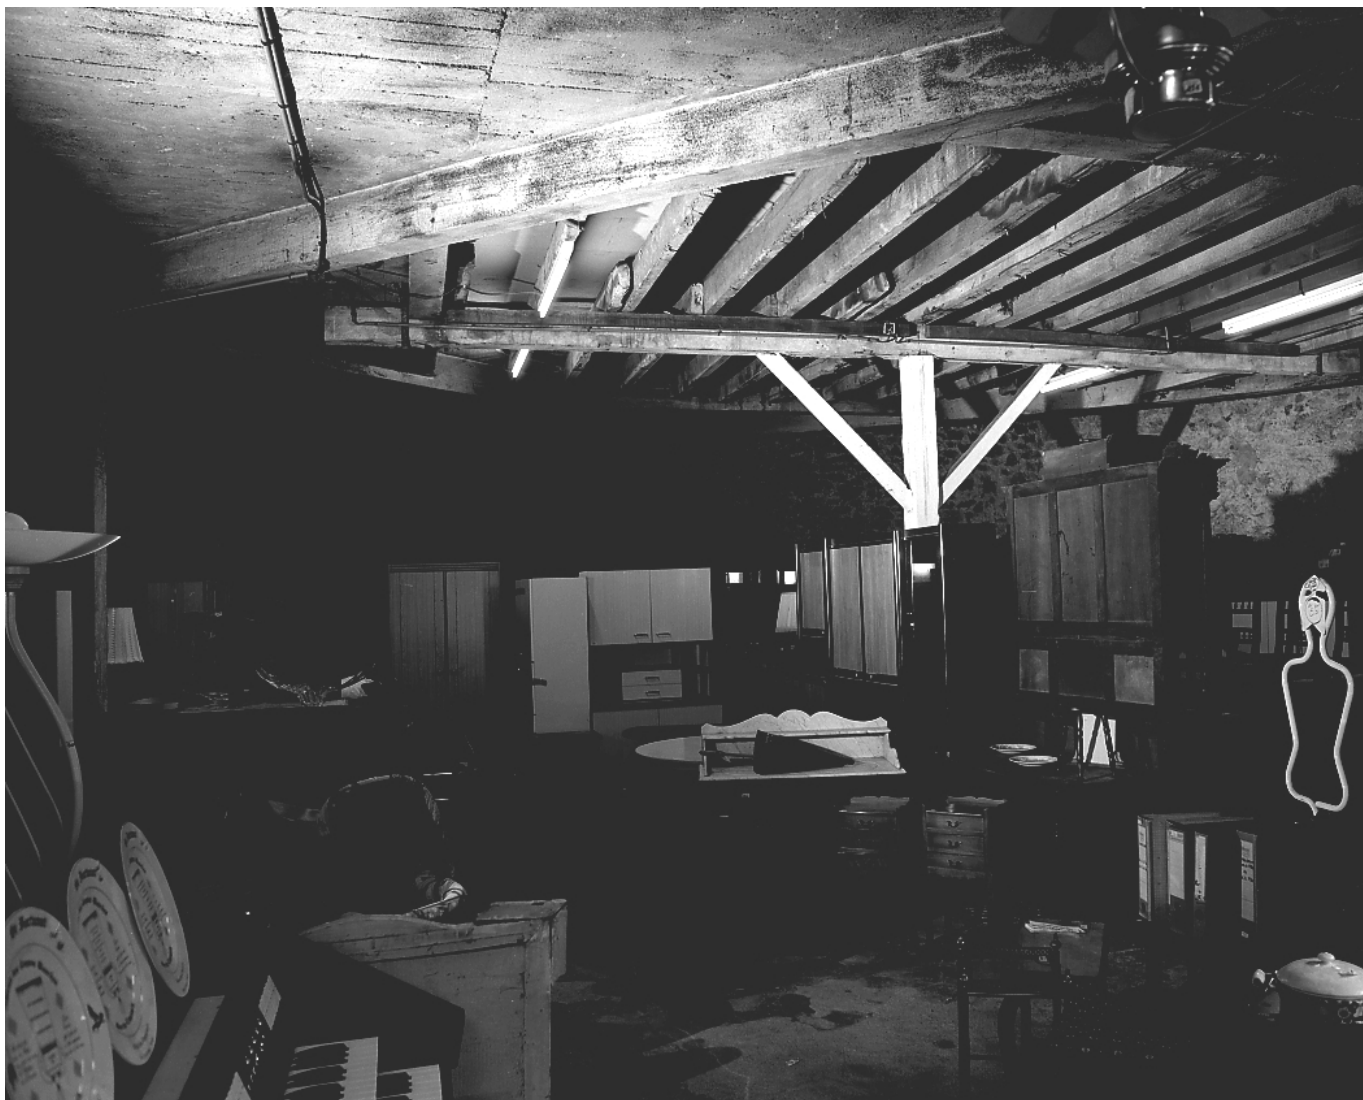
03870516X
Ph. Inv. Ph. Rivière

Fig.3 Le premier niveau du bâtiment du four où se situait le laboratoire et les alandiers. Le passage du four au travers du plancher est encore visible : au plancher en béton armé a été ajouté un plancher en bois soutenu par un pilier, pour combler l'orifice.

COMMENTAIRE DESCRIPTIF: Les ateliers de fabrication et le bâtiment du four, dotés d'un rez-de-chaussée et d'un étage carré sont en moellon en pierre enduit, ou non enduit dans le cas du bâtiment du four. Seul un petit bâtiment annexe est en rez-de-chaussée. Les bâtiments sont couverts de toits à longs pans en tuile mécanique. L'empreinte du four est encore bien visible. L'orifice aménagé dans le plancher en béton armé pour le passage du four à deux niveaux est actuellement obturé par des solives soutenues par un pilier en bois. Dans la charpente en bois, l'entrait est remplacé par un tirant métallique pour éviter la proximité du bois et de l'ancienne voûte du globe du four. La panne faîtière est interrompue entre les deux fermes pour le passage de la cheminée du four, laissant supposer un lanterneau aujourd'hui disparu.

- Fig.3 Le premier niveau du bâtiment du four où se situait le laboratoire et les alandiers. Le passage du four au travers du plancher est encore visible : au plancher en béton armé a été ajouté un plancher en bois soutenu par un pilier, pour combler l'orifice. 03870516X

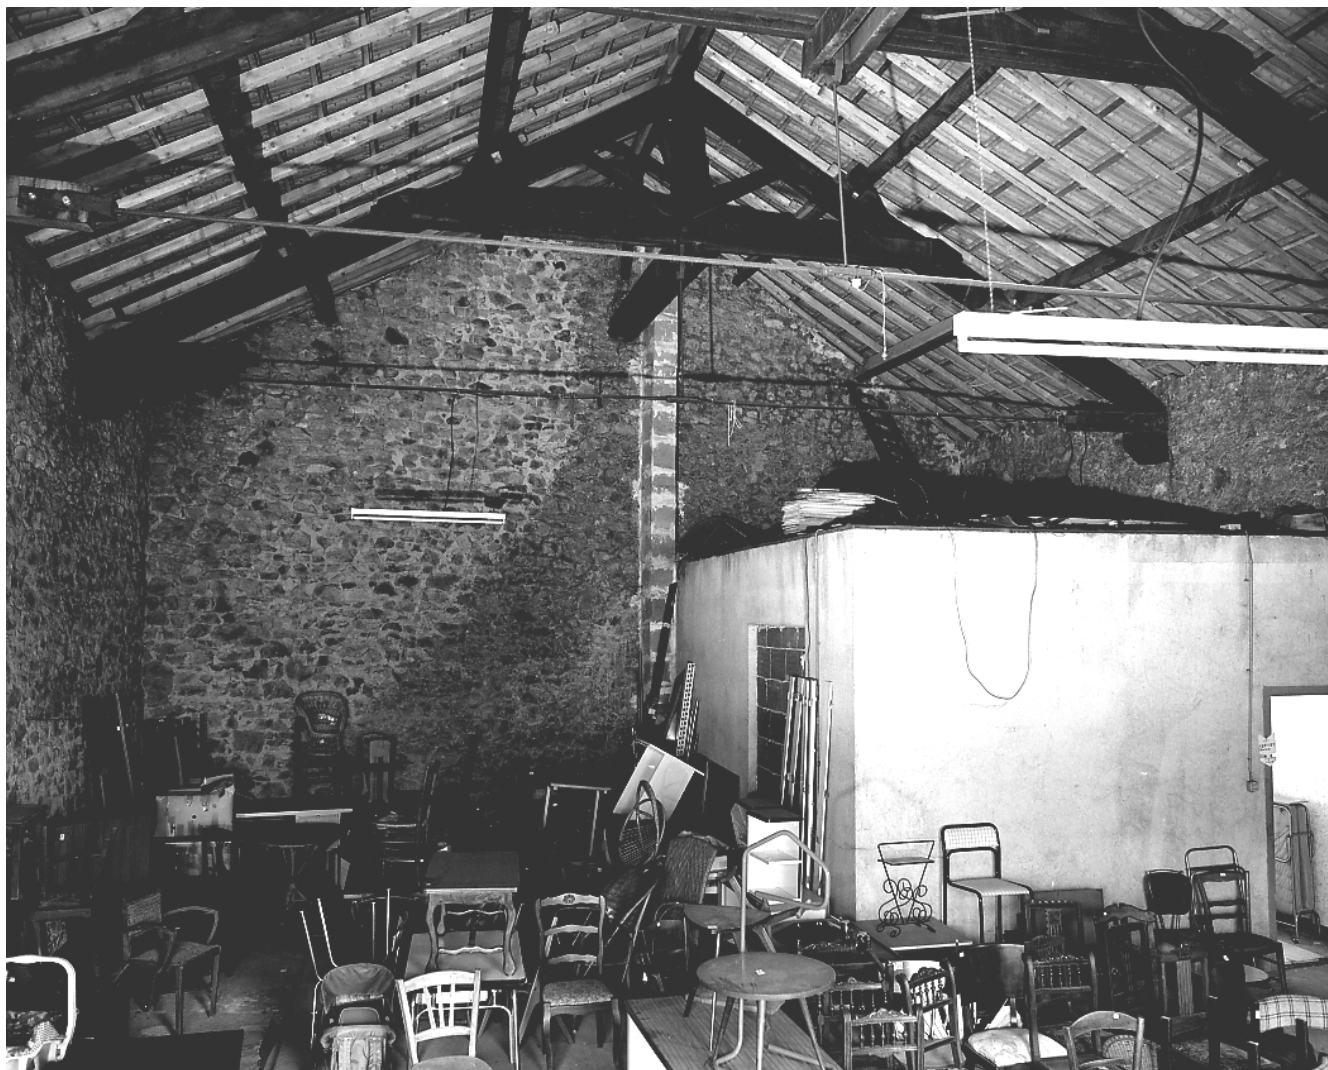
03870515X
Ph. Inv. Ph. Rivière

Fig.4 Le deuxième niveau du bâtiment du four, où se situait le globe pour la cuisson de dégourdi. L'entrait, proche de la voûte du globe, est remplacé par un tirant métallique. La panne de faîtage s'interrompt entre les deux fermes de la charpente, trace de l'ancien passage de la cheminée du four.

- Fig.4 Le deuxième niveau du bâtiment du four, où se situait le globe pour la cuisson de dégourdi. L'entrait, proche de la voûte du globe, est remplacé par un tirant métallique. La panne de faitage s'interrompt entre les deux fermes de la charpente, trace de l'ancien passage de la cheminée du four. 03870515X
