IA87000291

Dénomination : **usine de chaussures**

87 Limoges, 5 rue des Sœurs-de-la-Rivière

Usine de chaussures Garaud, actuellement gymnase

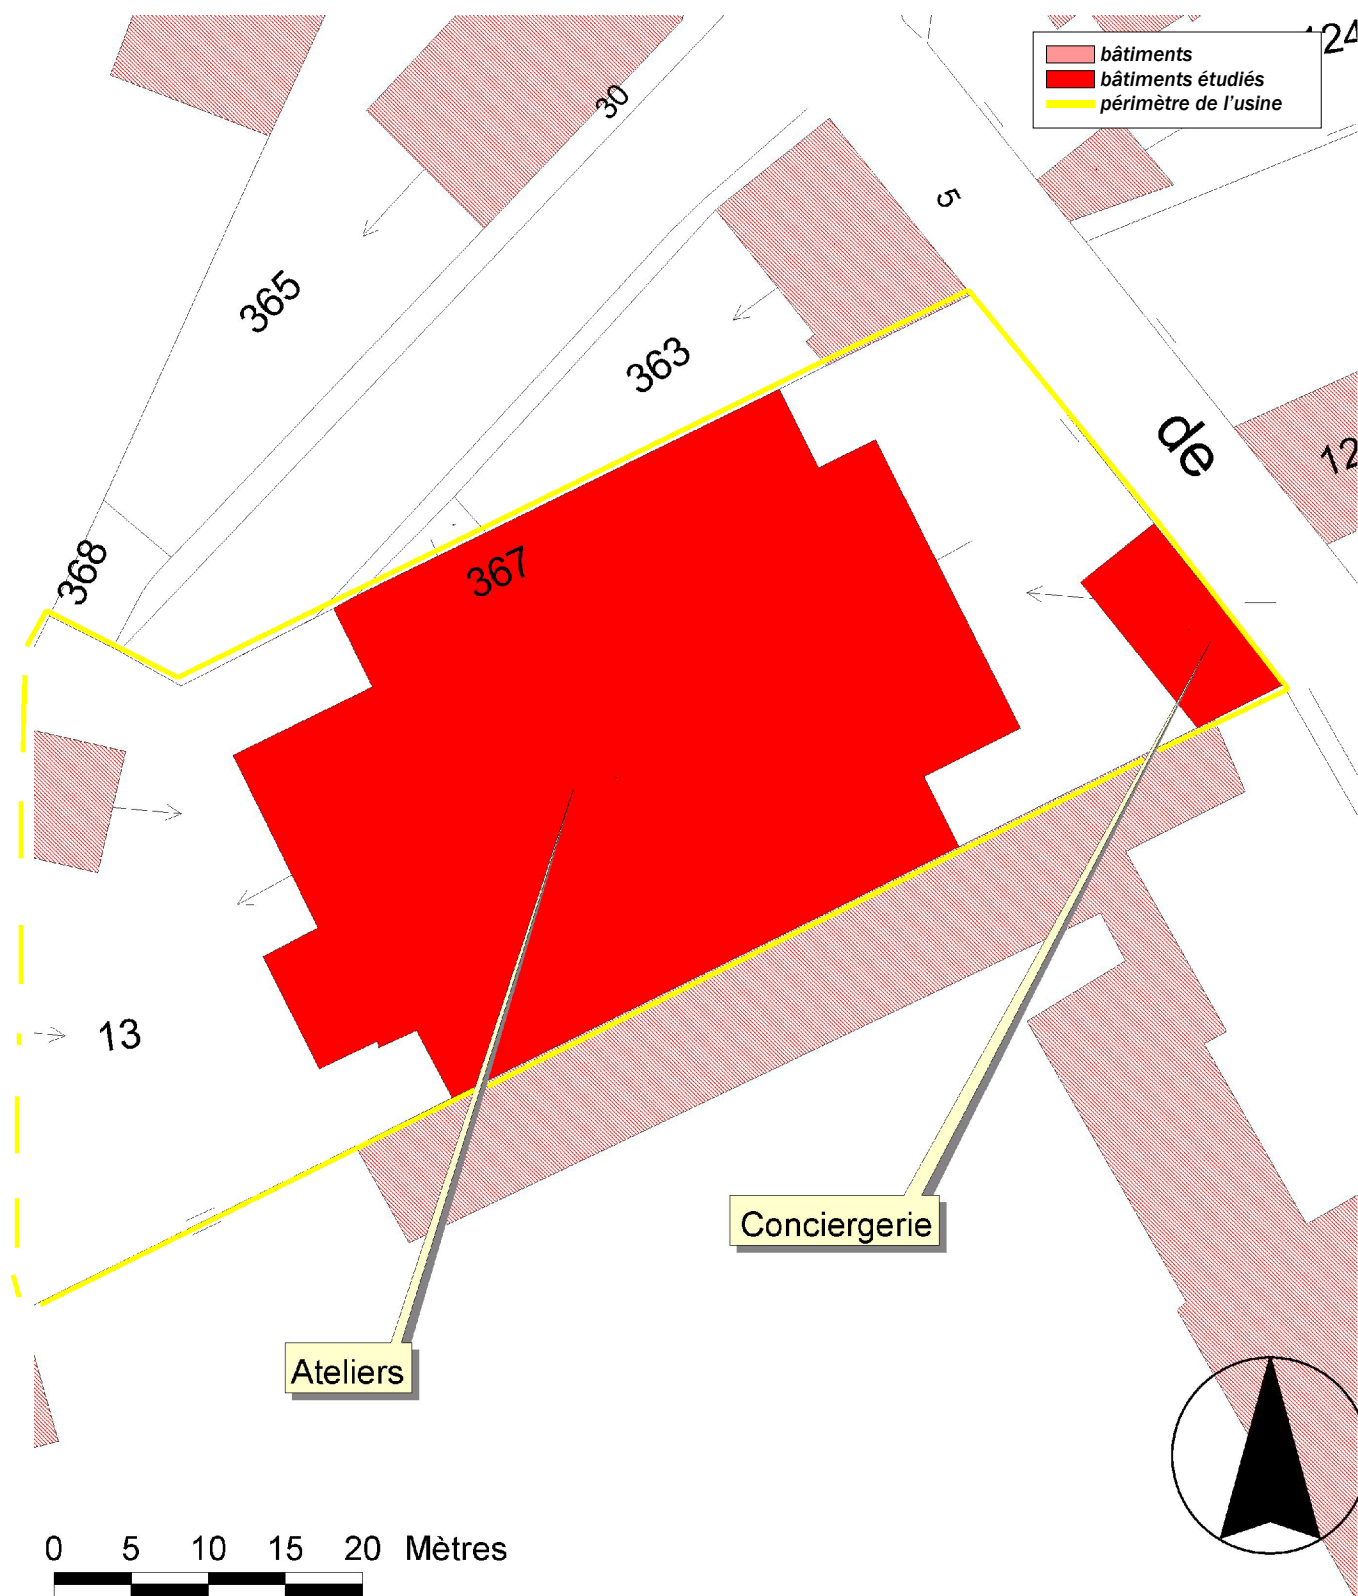
Des.3 Plan masse.

D'après le plan cadastral, 2002, section HS, 1 : 500 , Origine cadastre © Droits de l'Etat réservés.

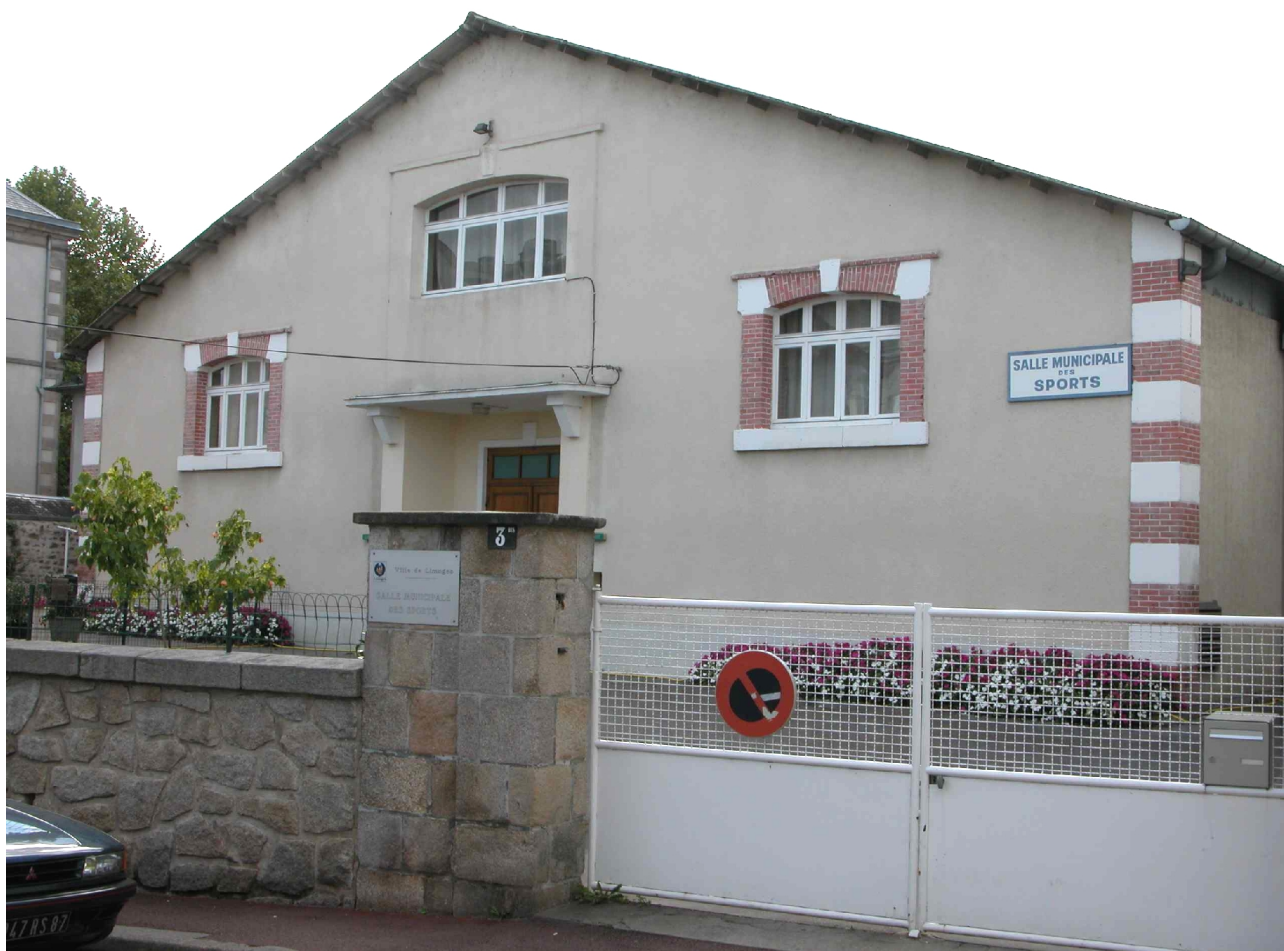
Fig.1 Façade antérieure des ateliers.

COMMENTAIRE DESCRIPTIF: L'atelier est en rez-de-chaussée. Les murs gouttereaux sont composés d'une structure métallique hourdie de briques rouges, partiellement enduites. Les pignons, enduits, sont probablement en moellon de pierre. Pierres de taille en calcaire et briques sont utilisées en alternance pour les encadrements de baies et les chaînages d'angle. L'atelier est couvert d'un toit à longs pans en fibrociment. La conciergerie, ou logement, en rez-de-chaussée avec étage de comble, est en moellon de pierre enduit. La façade antérieure du rez-de-chaussée (pignon en façade) et les chaînages sont en pierre de taille en granite. Le toit à longs pans, débordant à aisseliers en bois, est en tuile mécanique.

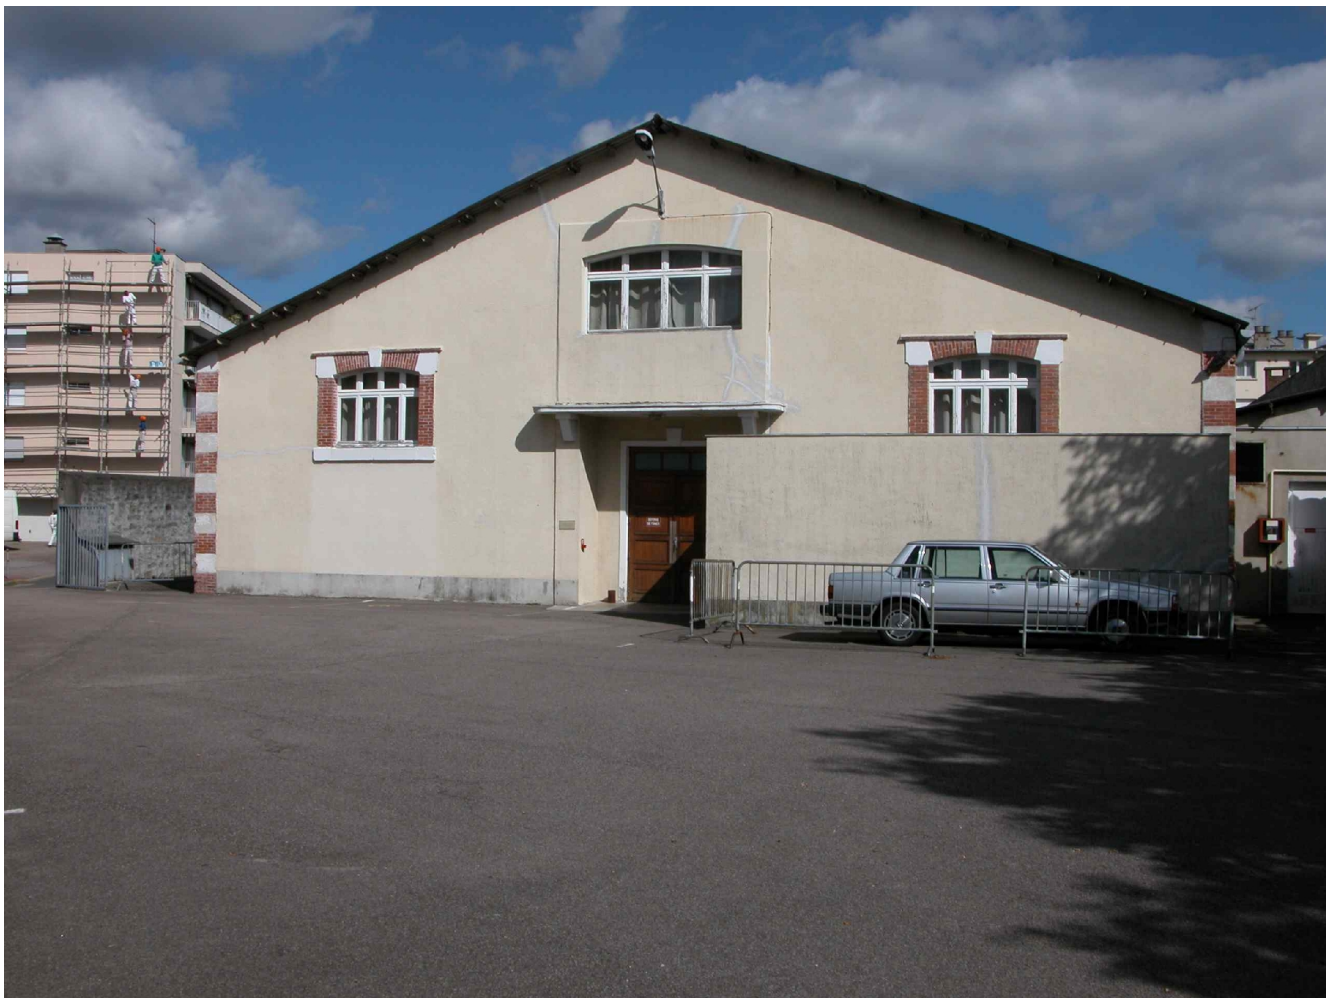
Fig.3 Façade antérieure des ateliers.
