Commune : PIED DE BORNE

Lieu-dit : LES BAUMES

Dénomination : EGLISE DITE CHAPELLE

Dossier de PRE INVENTAIRE NORMALISE établi en 1988, 1989 par DARNAS ISABELLE, GRANDJOUAN MARIE SYLVIE

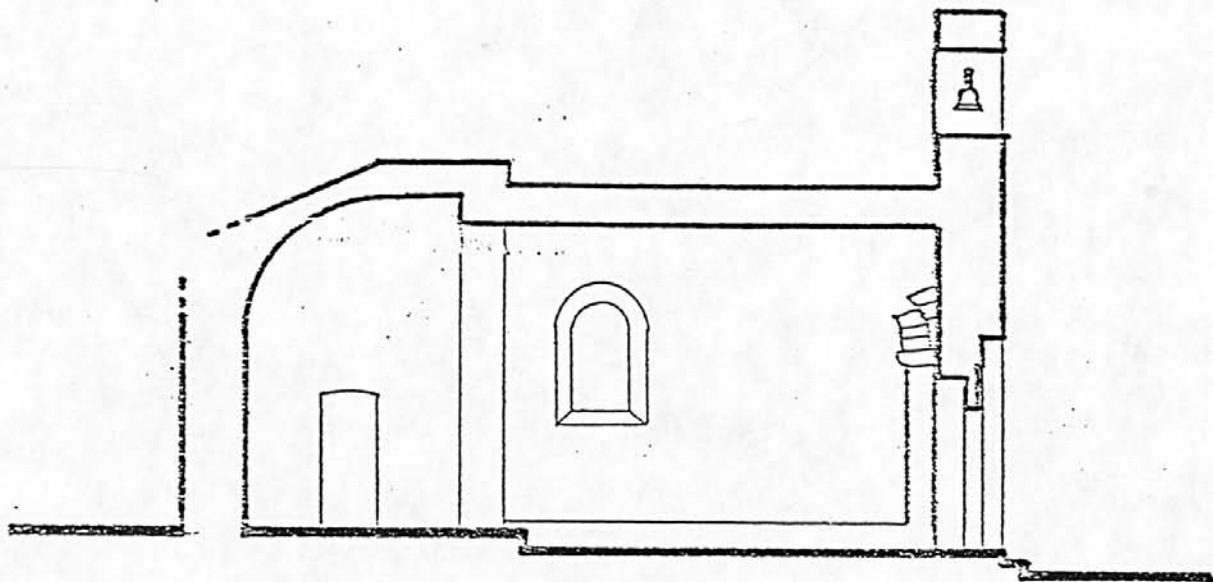
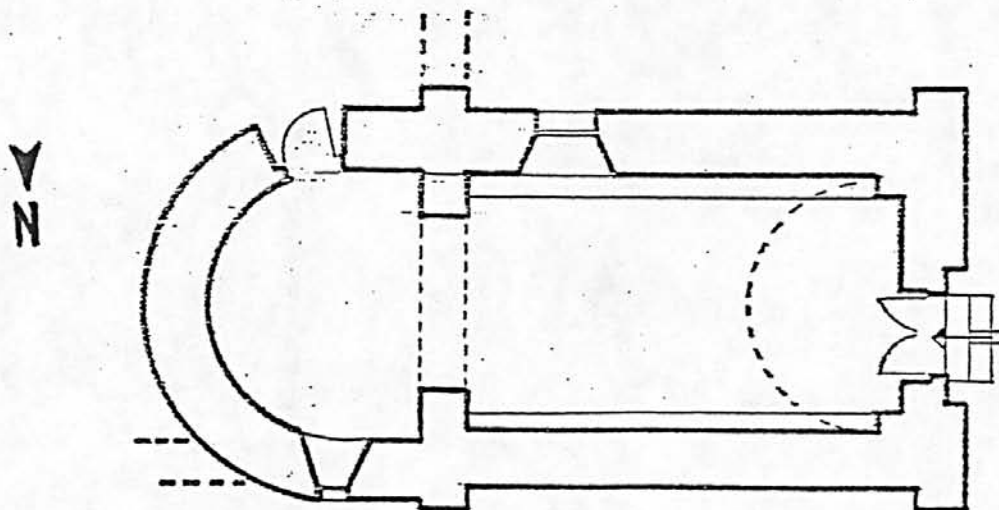
Pl. II

Coupe et plan de la chapelle. Relevé du service départemental de l'architecture ;
échelle : 1/100.

COUPE -

PLAN

COMMENTAIRE DESCRIPTIF : NEF VOUTEE EN BERCEAU PLEIN CINTRE ; ABSIDE VOUTEE EN CUL DE FOUR

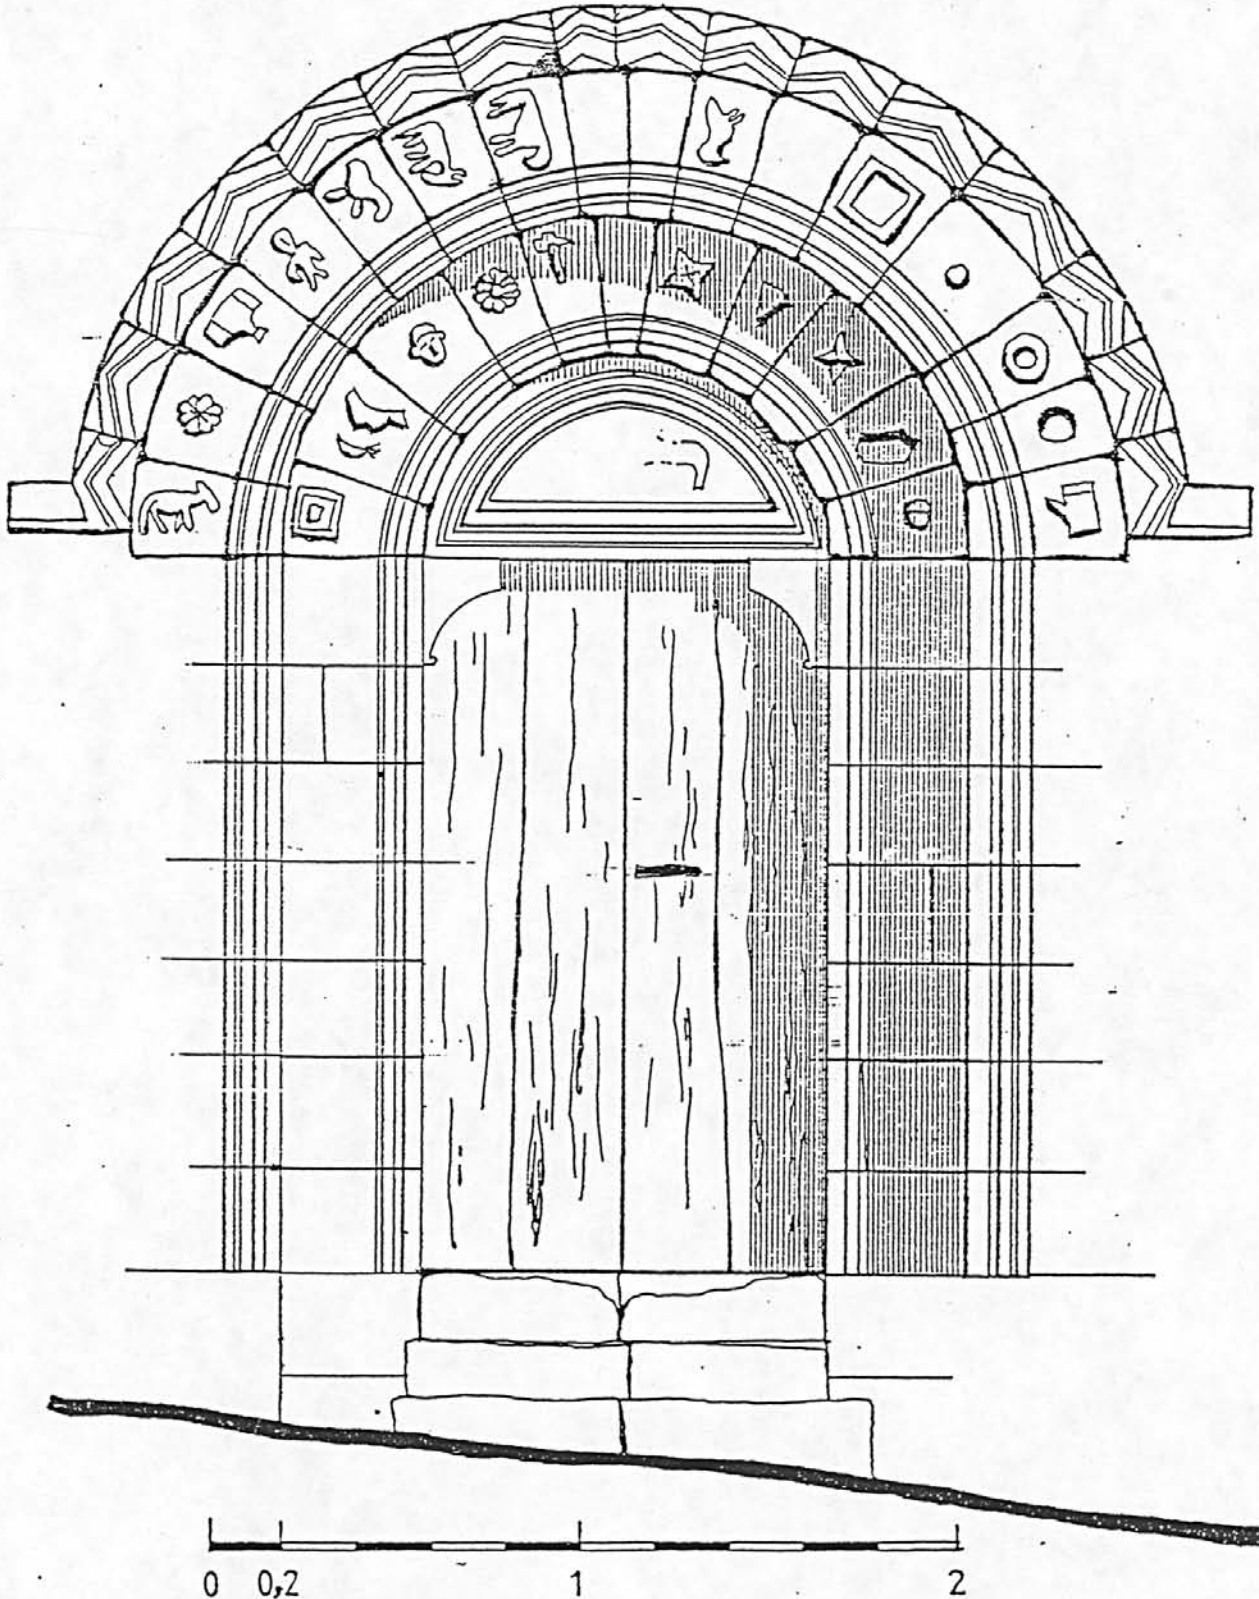
Pl. III

Porte de la chapelle. Relevé du service départemental de l'architecture de Lozère ;
échelle : 1/20.

CHAPELLE CONSTRUITE AU 12E OU 13E SIECLE AVEC PORTE D'ENTREE A CLAVEAUX SCULPTES.

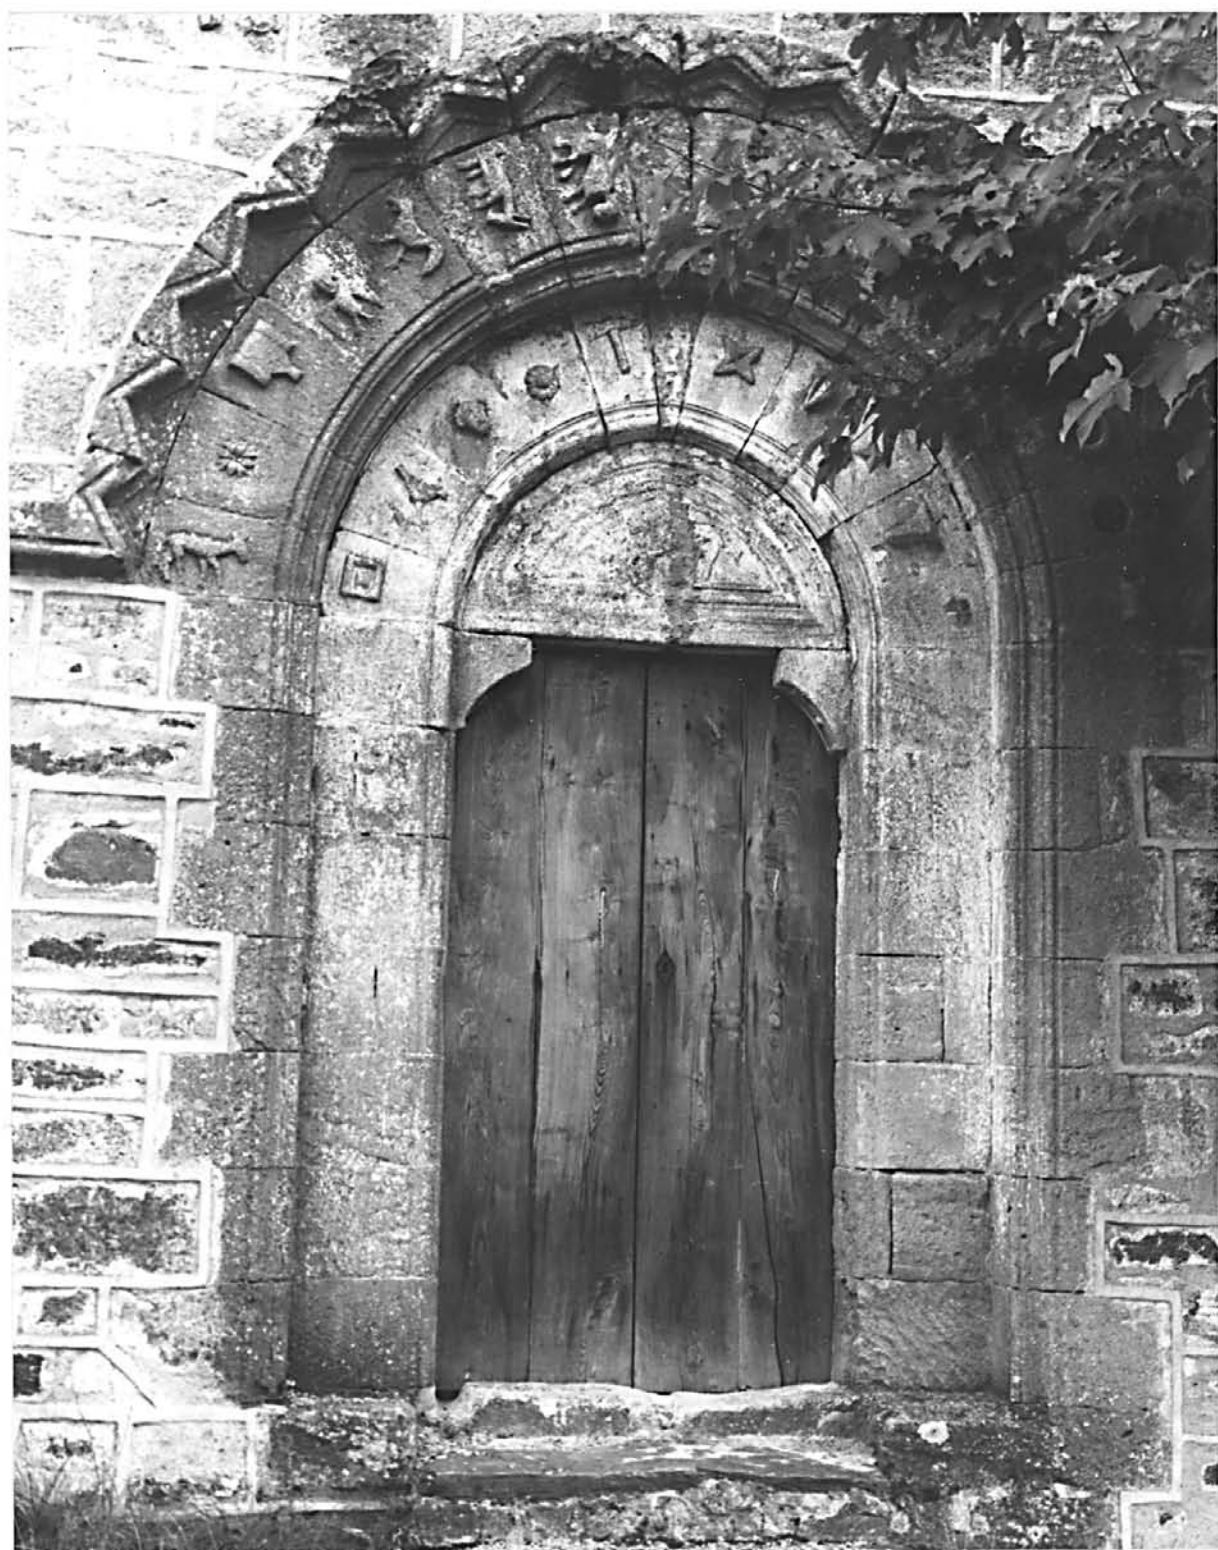
Elévation ouest, porte d'entrée.

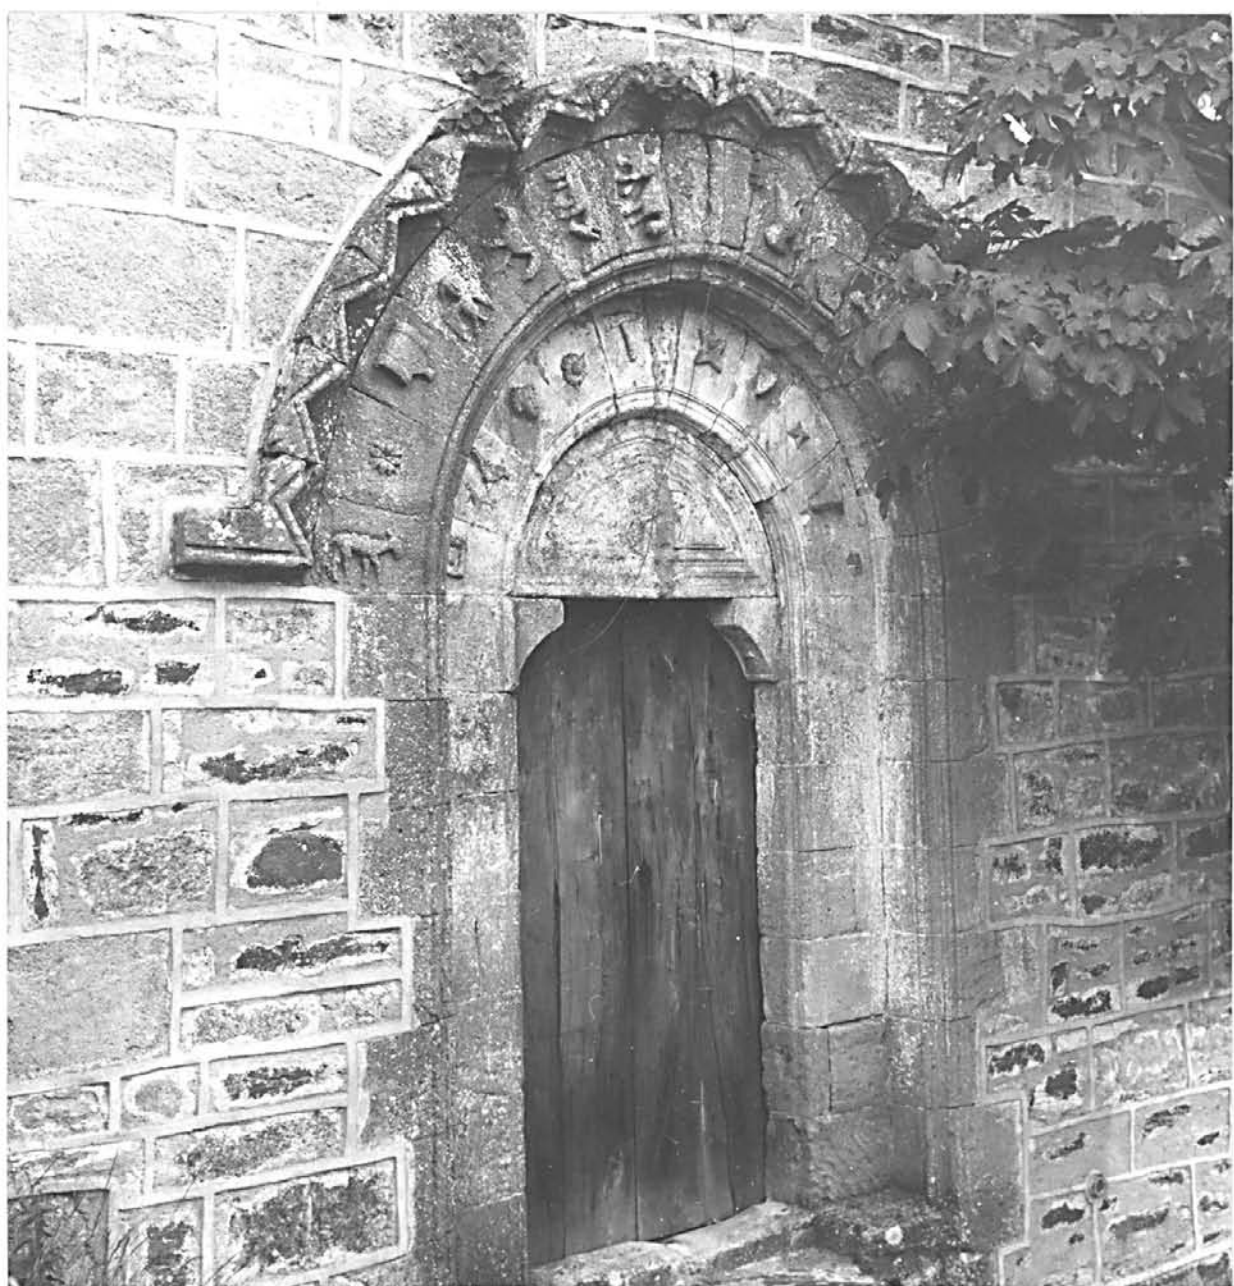
Elévation ouest : la porte d'entrée.

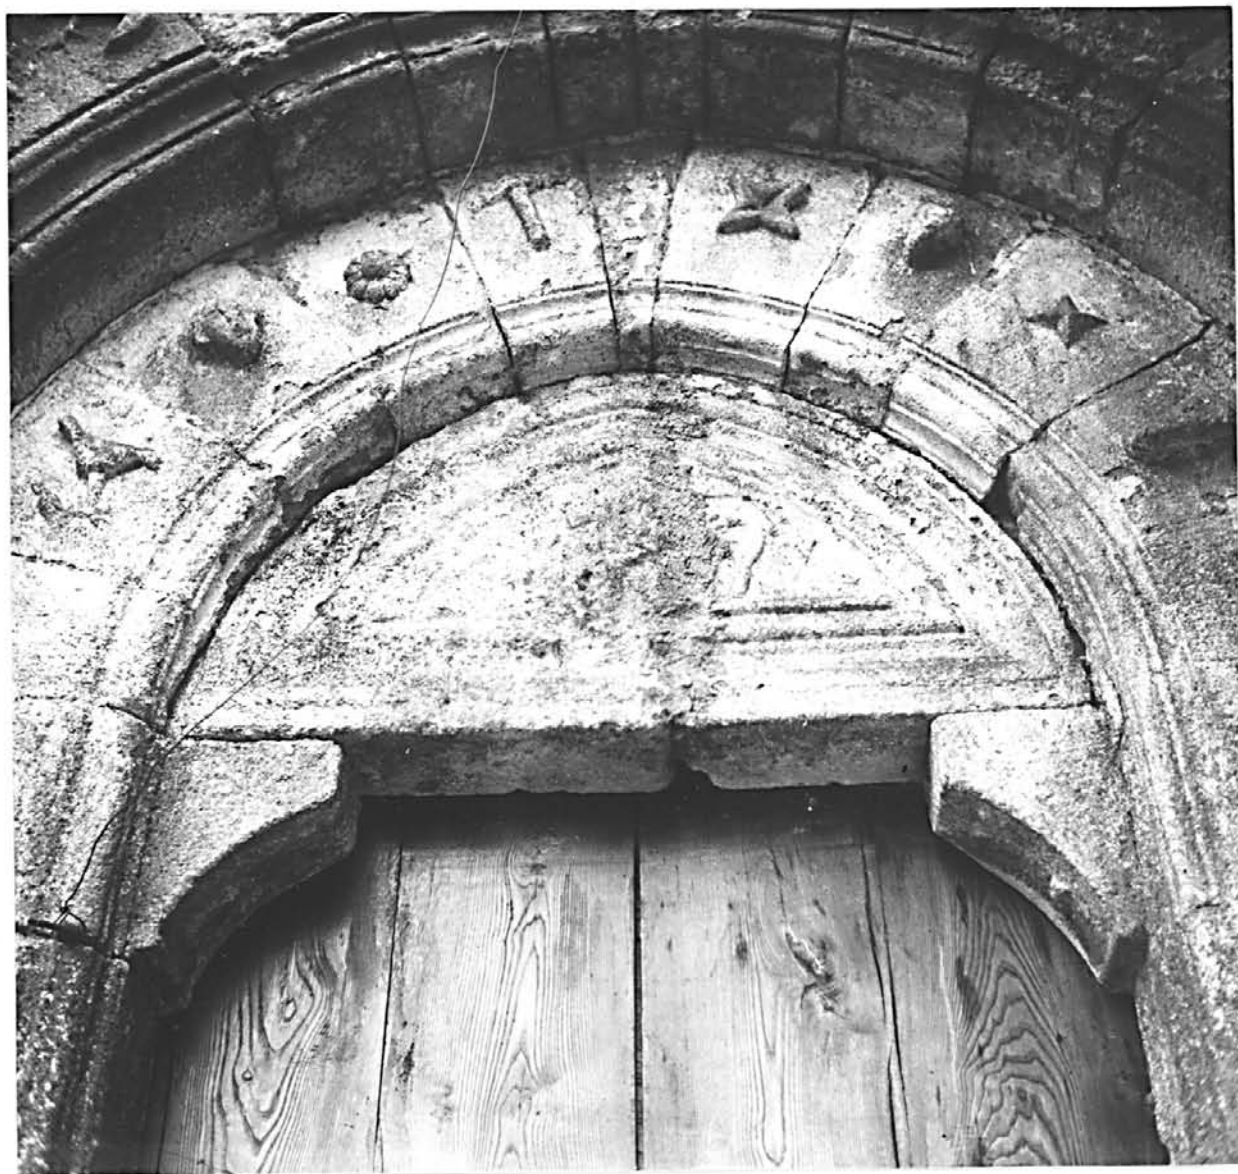
Tympan de la porte d'entrée.

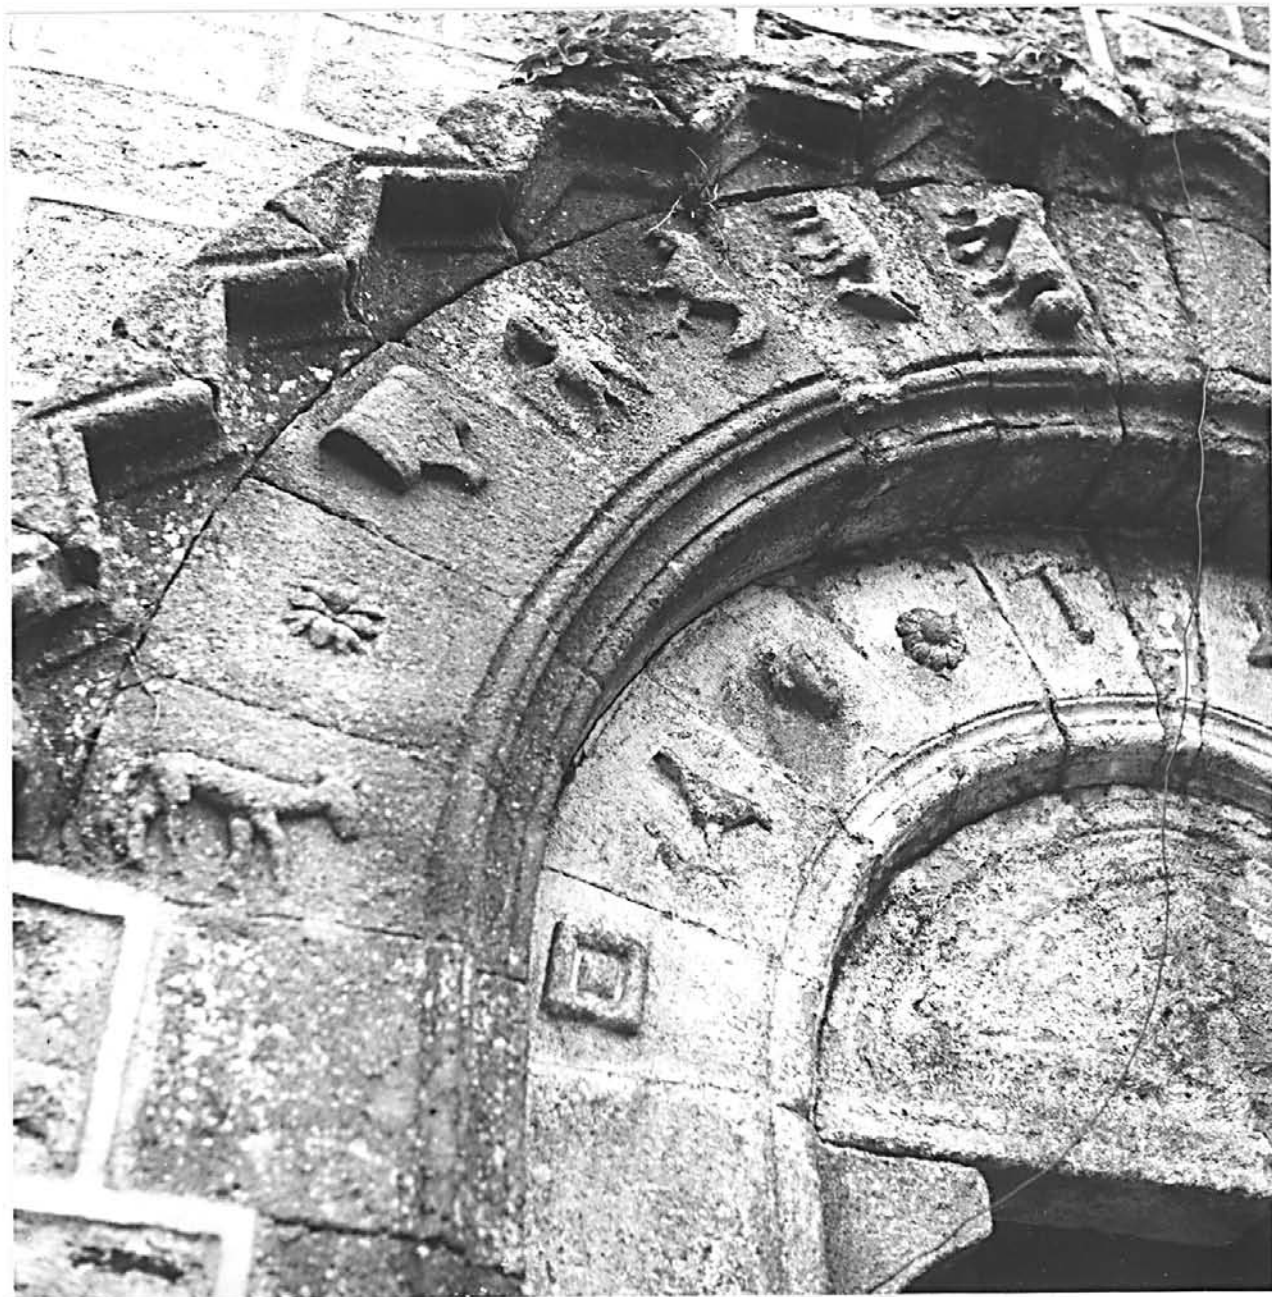
Détail du décor de la voussure de la porte.

Représentation : ORNEMENT GEOMETRIQUE:BATON BRISE,ETOILE,FLEUR,ANIMAL, TETE HUMAINE

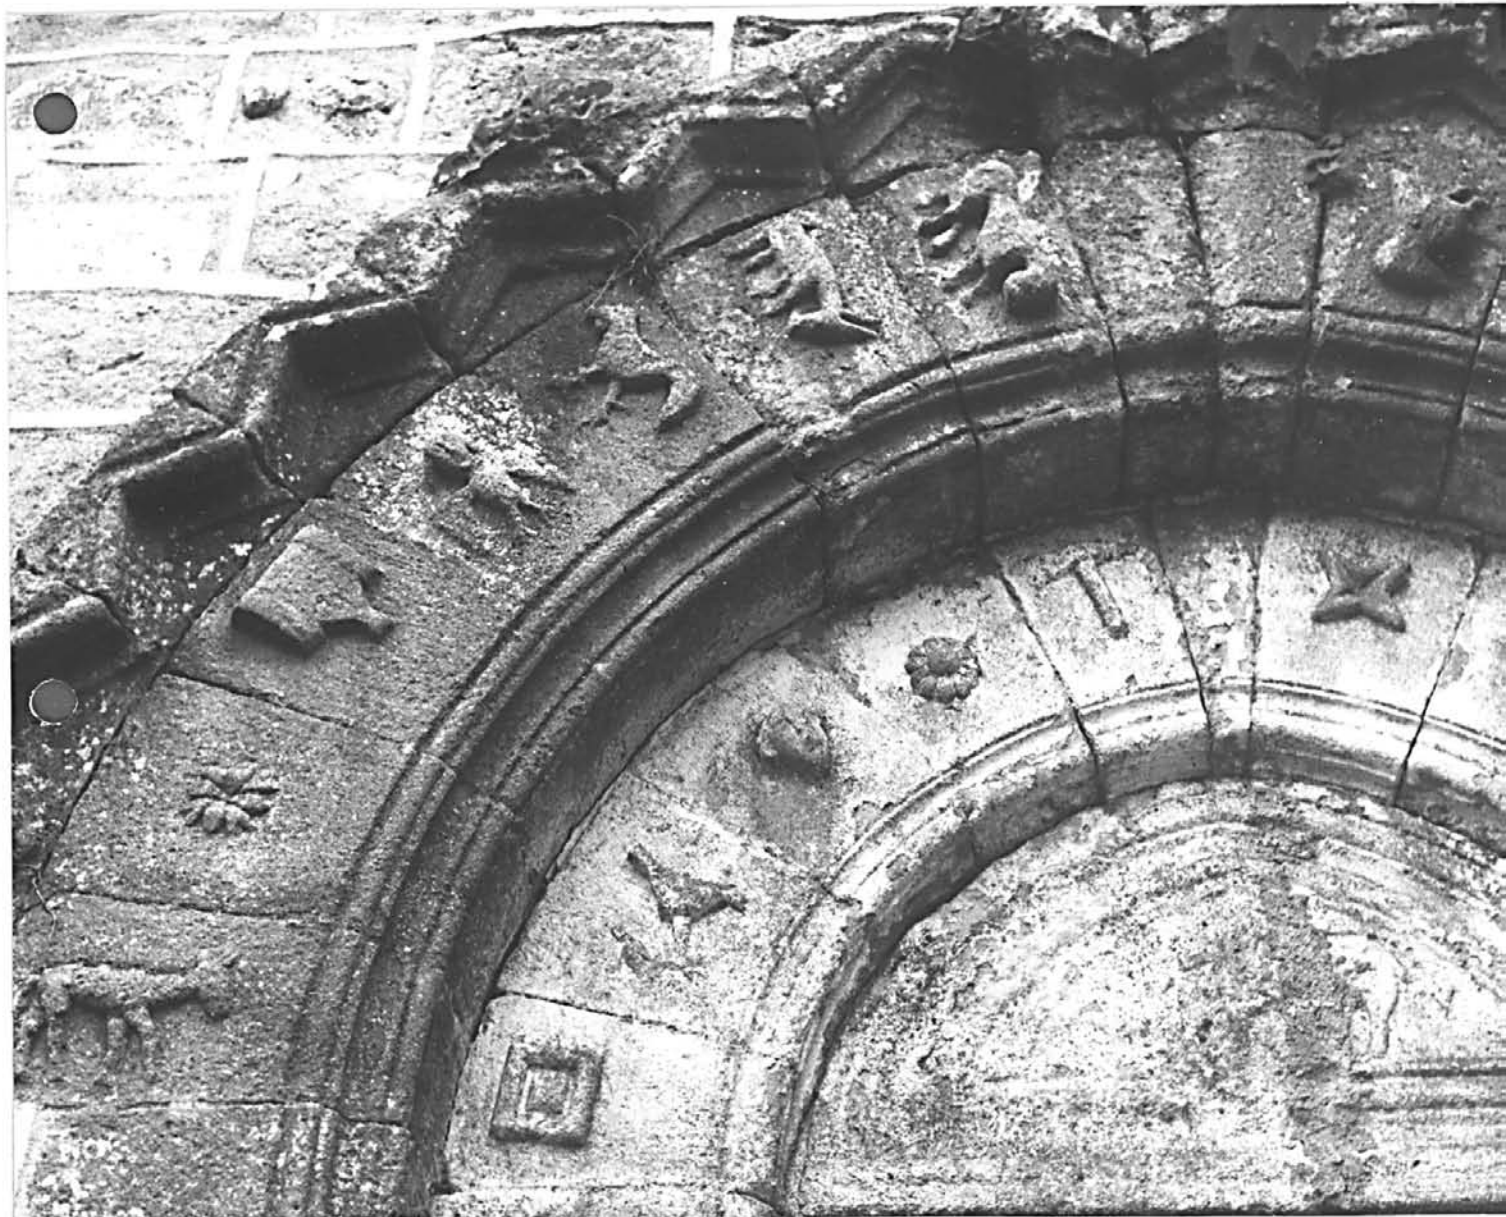
Elévation ouest, détail des archivolttes et du tympan de la porte d'entrée.

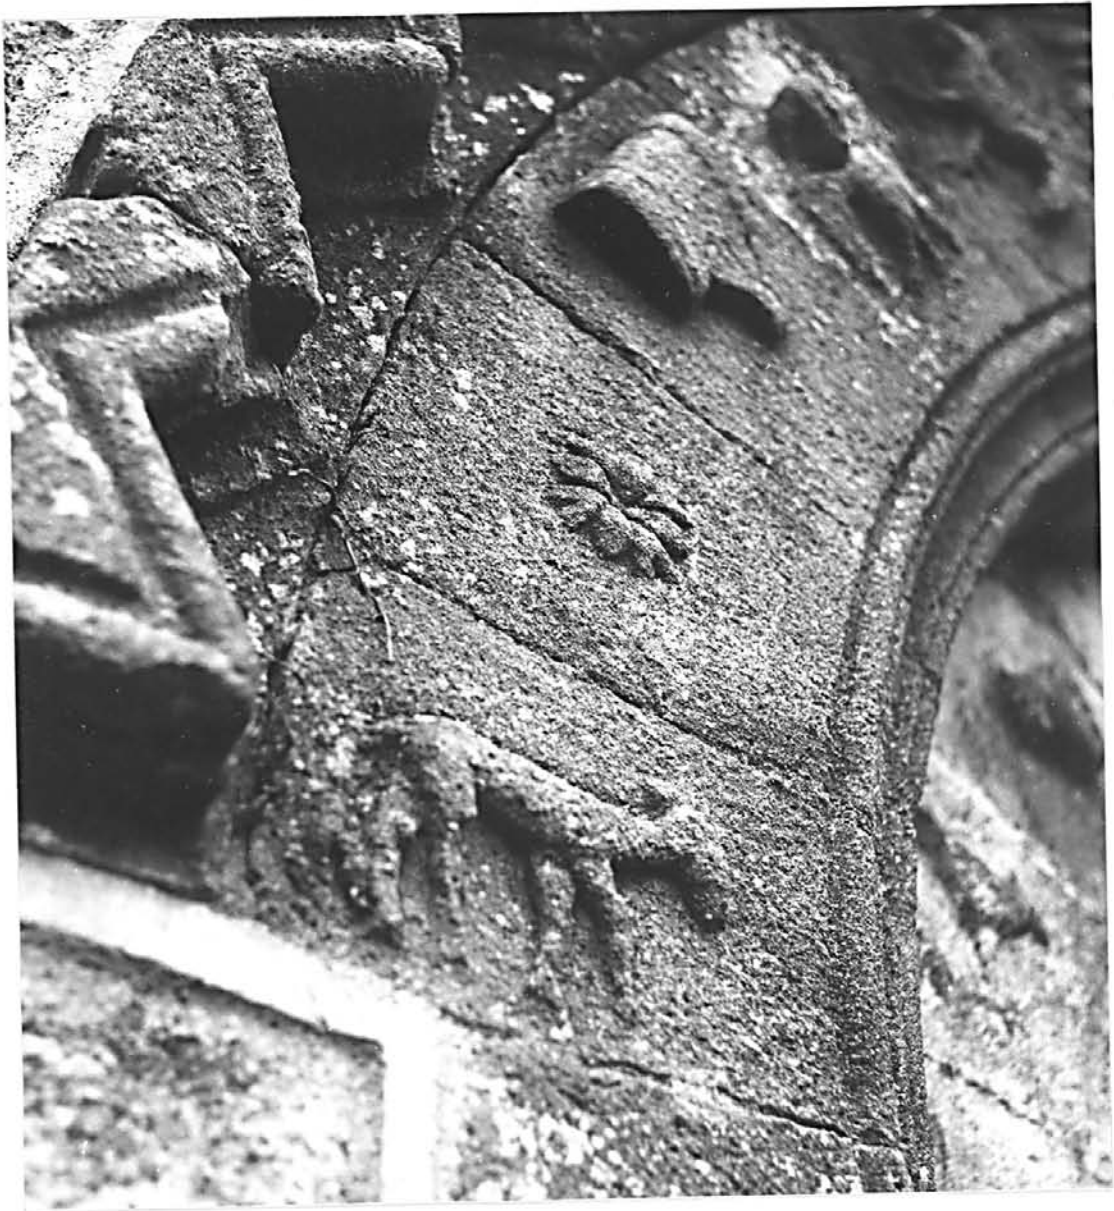
Détail du décor de la voussure de la porte.

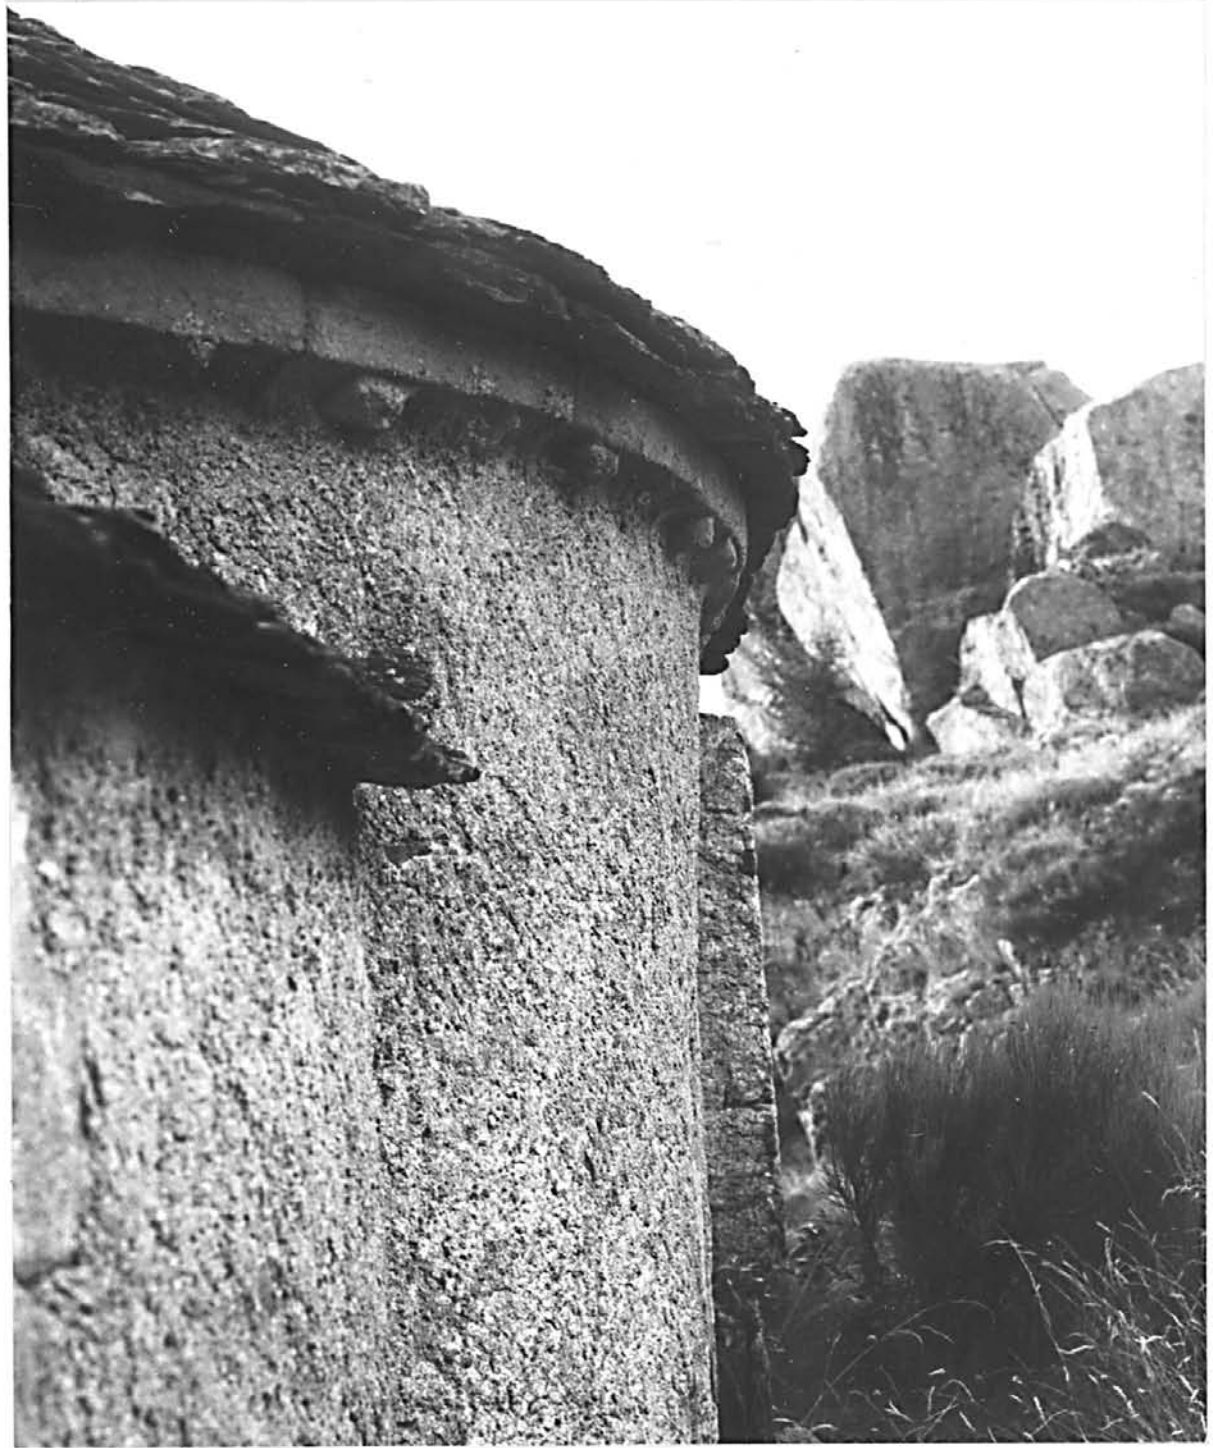
Détail de l'abside pris du nord-est.
