Localisation : 48 Référence : IA48000220
Aire d'étude : La Canourgue
Commune : La Canourgue (anciennement commune de : Auxillac; commune
rattachée à : La Canourgue)
Adresse : 2e ferme
Titre courant : ferme
Dénomination : ferme

Dossier d'inventaire topographique établi en 1968^x, 1994 par Grandjouan Marie-Sylvie

48- AUXILLAC (commune rattachée à LA CANOURGUE)
2^{ème} ferme

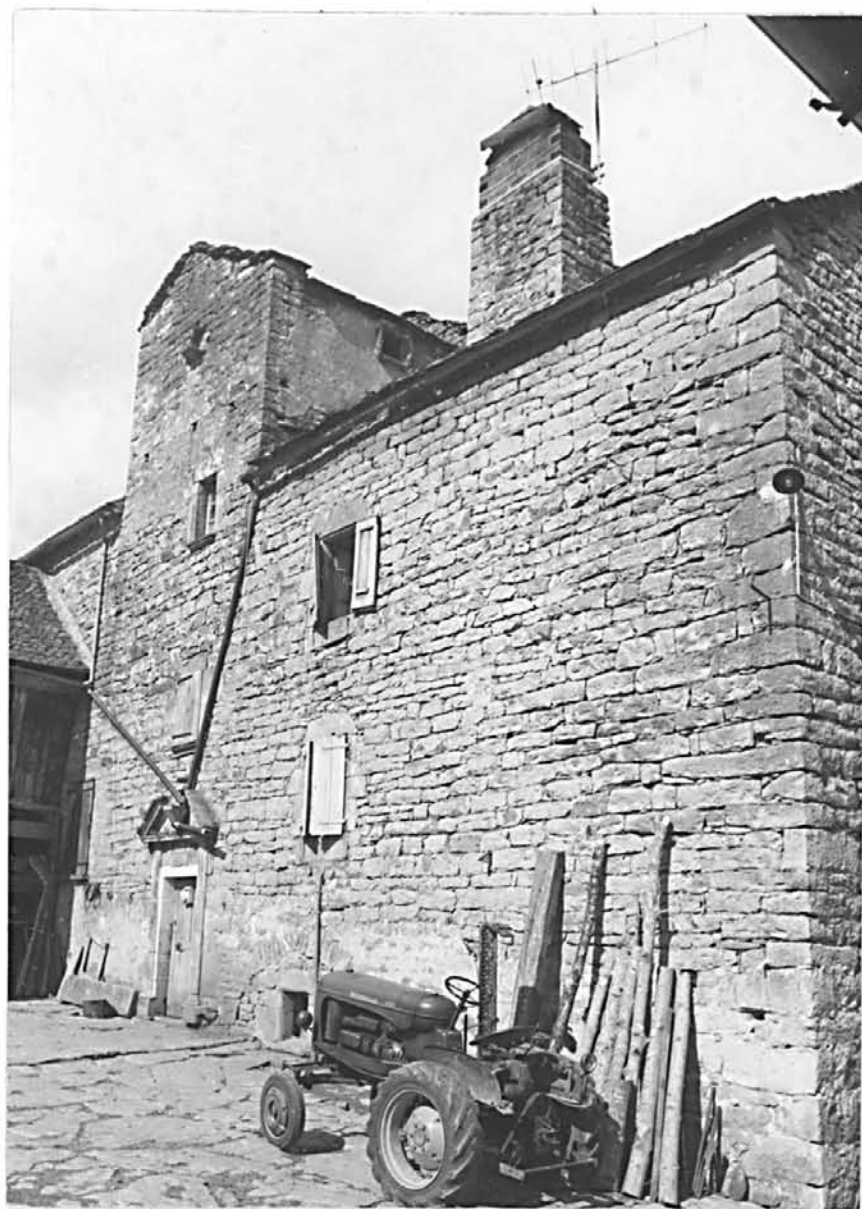
1. Elévation sur cour.

Ferme composée de trois corps de bâtiments jointifs disposés autour d'une cour rectangulaire dallée servant d'aire à battre. Le corps de logis présente une tour d'escalier terminée par un pigeonnier couvert d'un toit en bâtière. L'appareil des murs du logis est fait de moellons calcaires équarris et assisés. Le toit de la grange est en carène sur charpente; il est couvert de lauzes de schiste. Les toits des autres corps de bâtiments sont posés sur des voûtes en berceau brisé couverts de lauzes de calcaire.

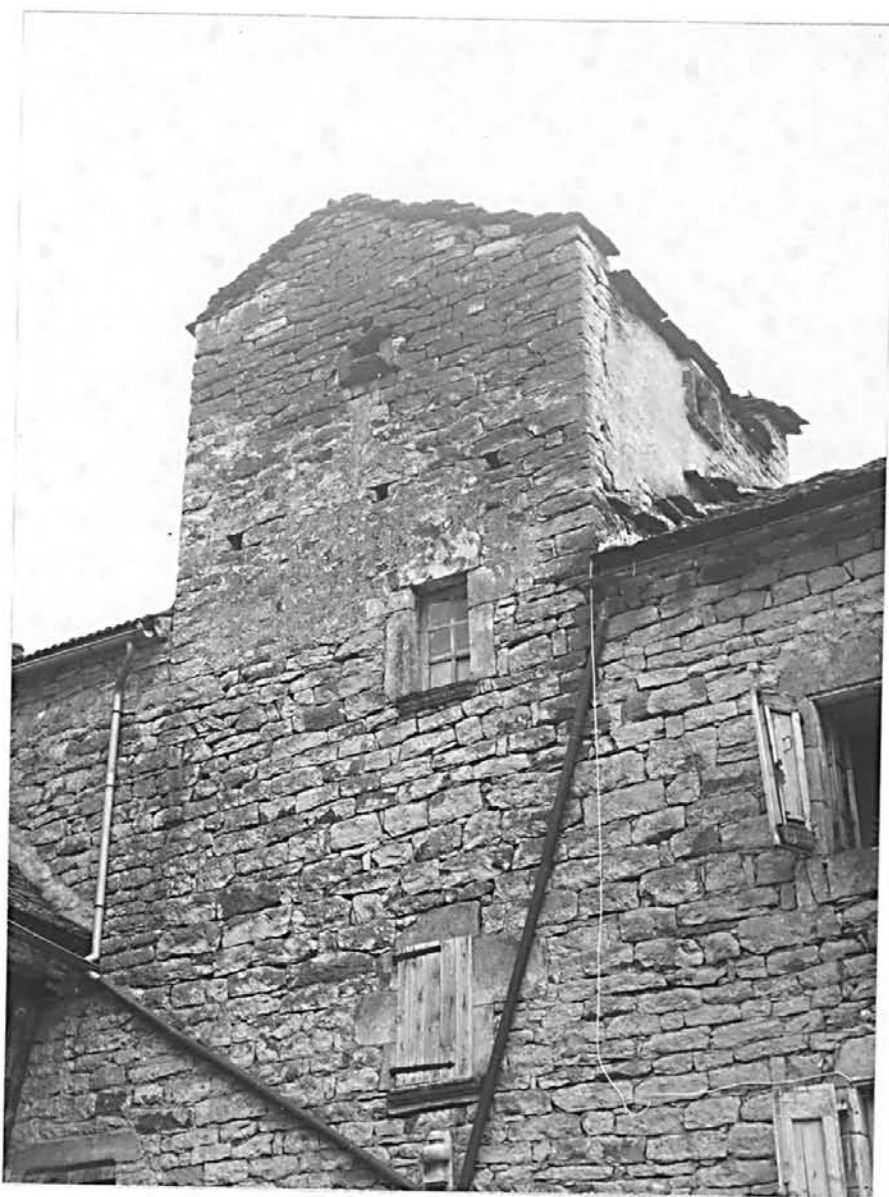
2- Pigeonnier.

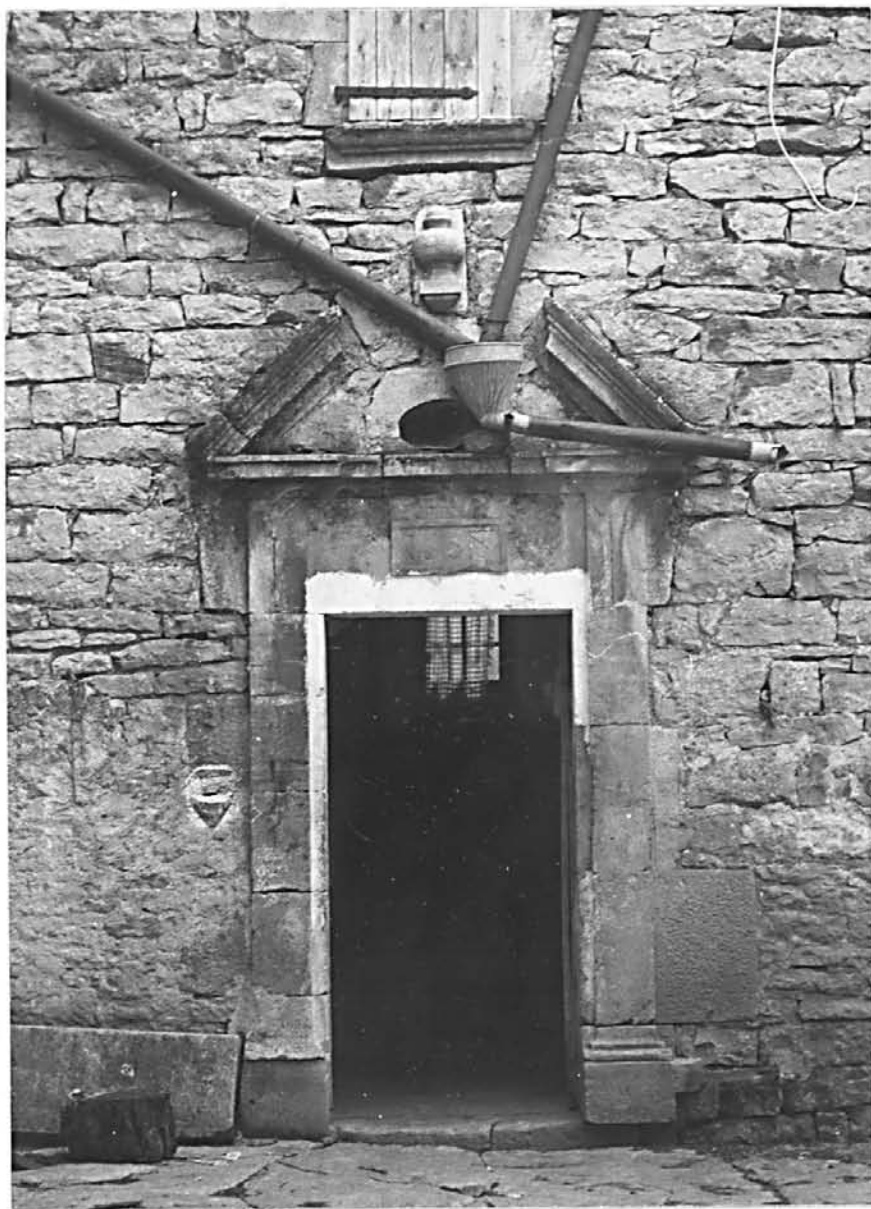
3 - Porte d'entrée, sur cour.

Commentaire : Le bâtiment principal de la ferme date sans doute du 17e siècle (date inscrite sur la porte du logis : 1665). La grange-étable située au sud de la cour a été construite ou reconstruite au 19e siècle (toit en carène). Le four à pain actuellement englobé dans le domaine de la ferme était peut-être le four commun du village

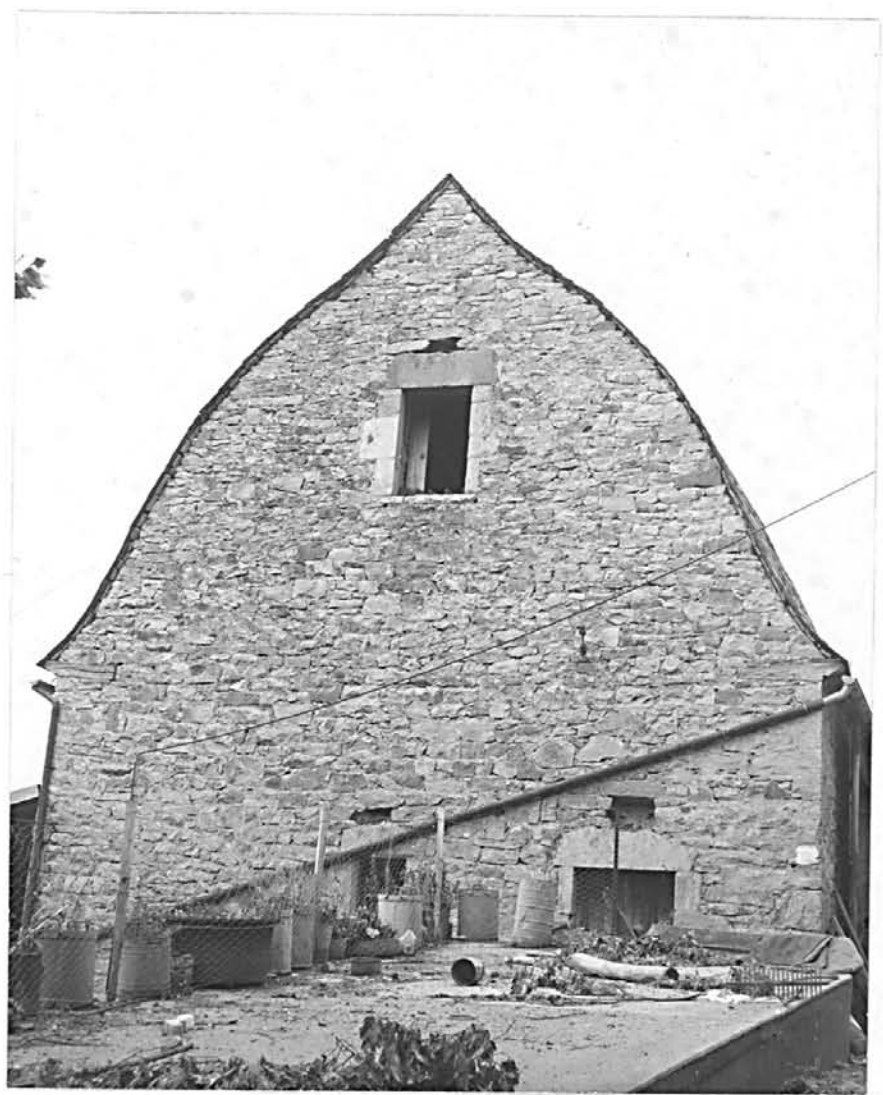
4 - Mur pignon de la grange.
