Localisation : 48
Aire d'étude : La Canourgue
Commune : Banassac
Adresse : 2e maison
Titre courant : **maison**
Dénomination : maison

Référence : IA48000240

Dossier d'inventaire topographique établi en 1968, 1994 par Grandjouan Marie-Sylvie

2^{ème} maison

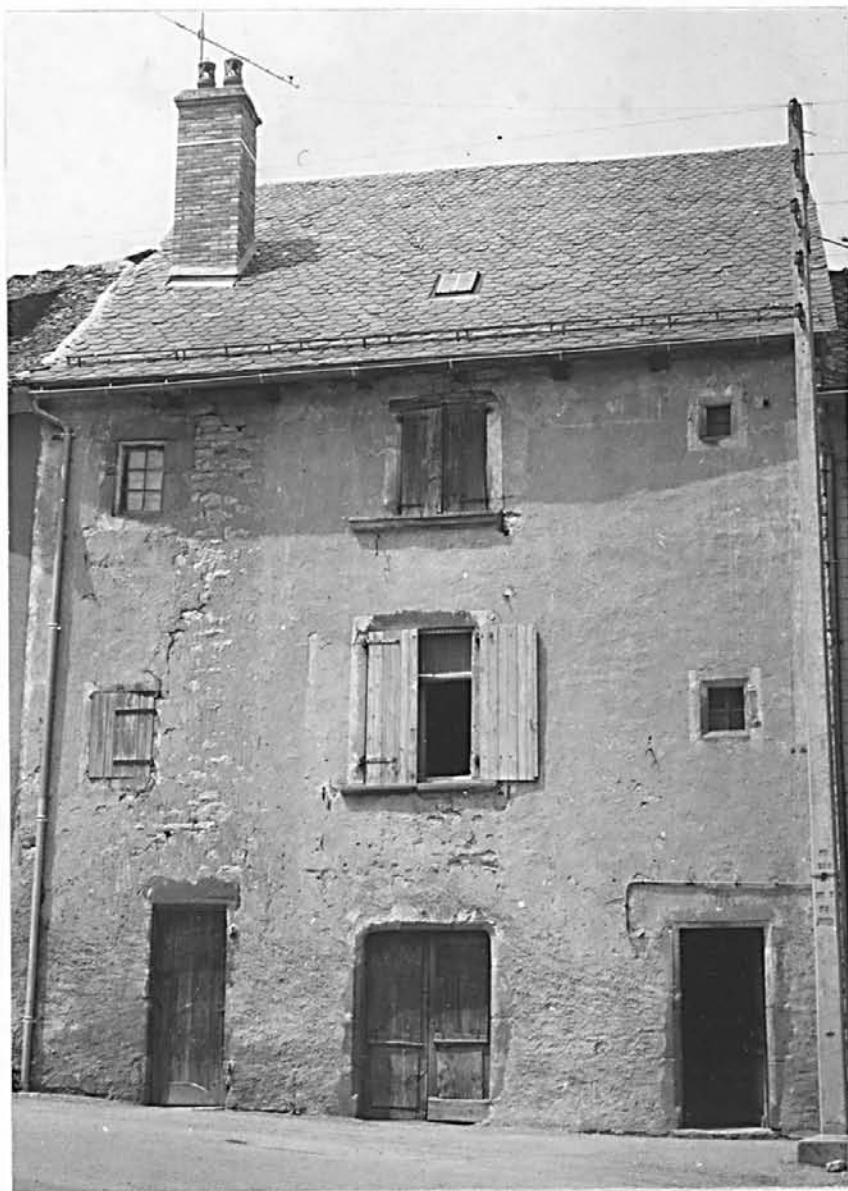
1 - Elévation sur rue.

Commentaire : La date de 1679 est inscrite sur le linteau de la porte d'entrée. L'ensemble de la maison date sans doute du 17e siècle; les deux grandes fenêtres au premier et au deuxième étage sont d'anciennes fenêtres à croisée qui ont perdu leur meneaux et leurs traverses. En 1968, la porte d'entrée possédait une belle menuiserie; à l'étage le manteau de la cheminée était couvert d'un lambris décoré de motifs représentant un coeur et des rouelles

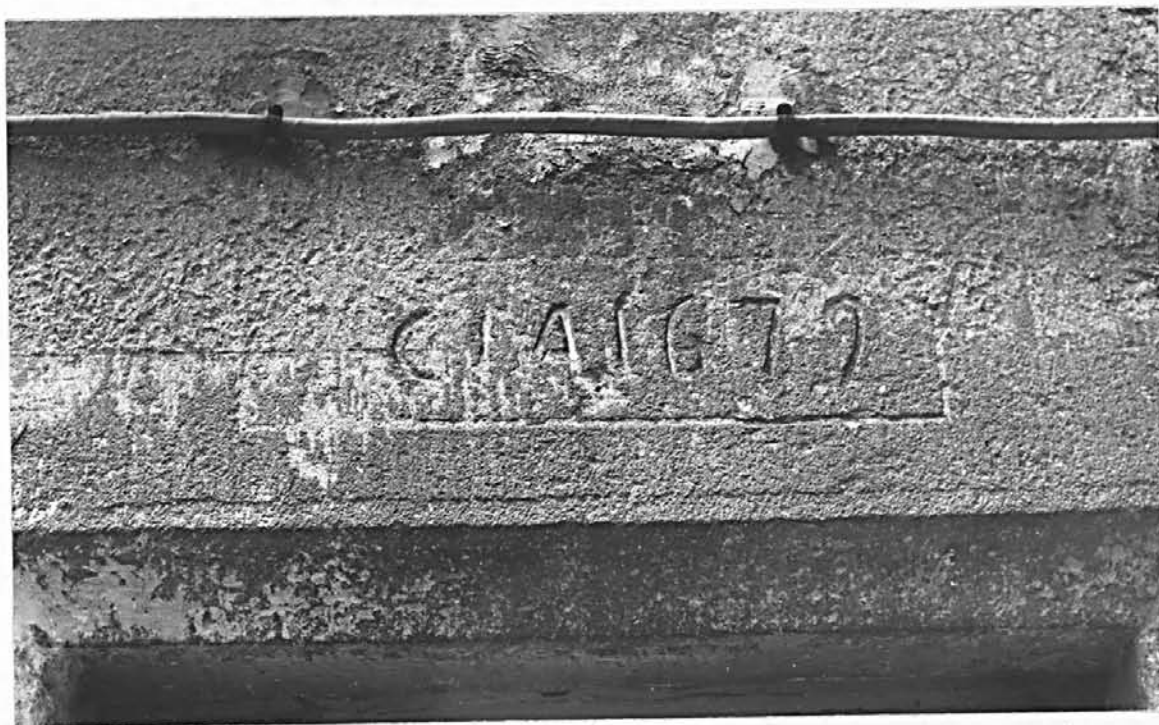
2 - Elévation sur rue : détail du linteau de la porte d'entrée.

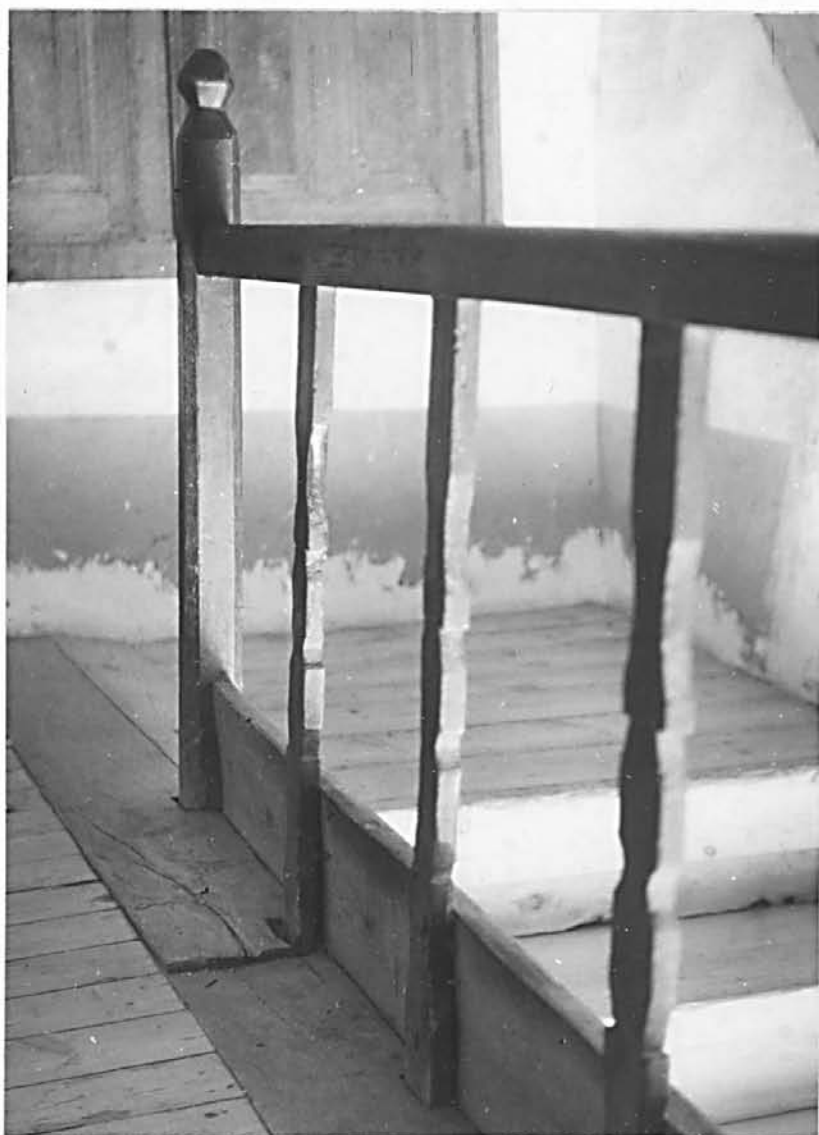
3 Escalier : détail de la balustrade.

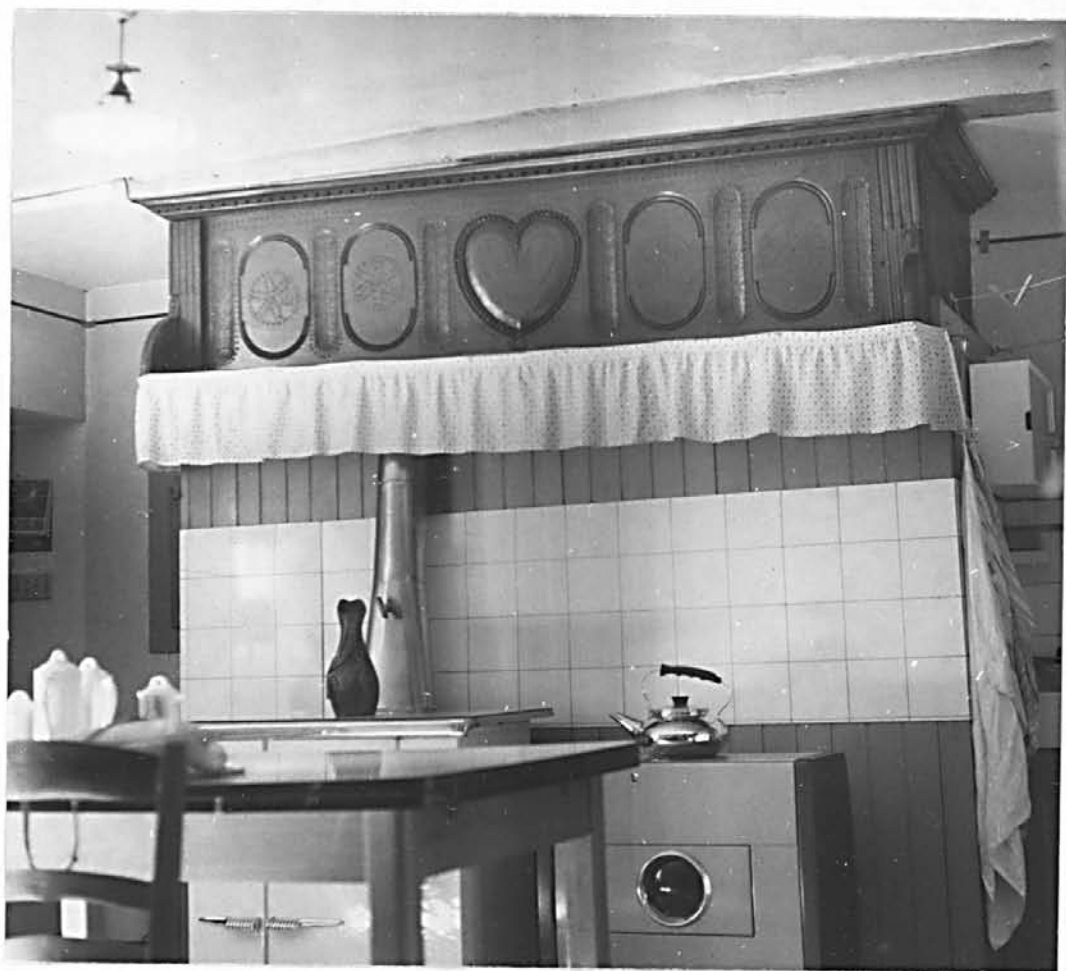
4 - Cuisine, à l'étage. La cheminée.

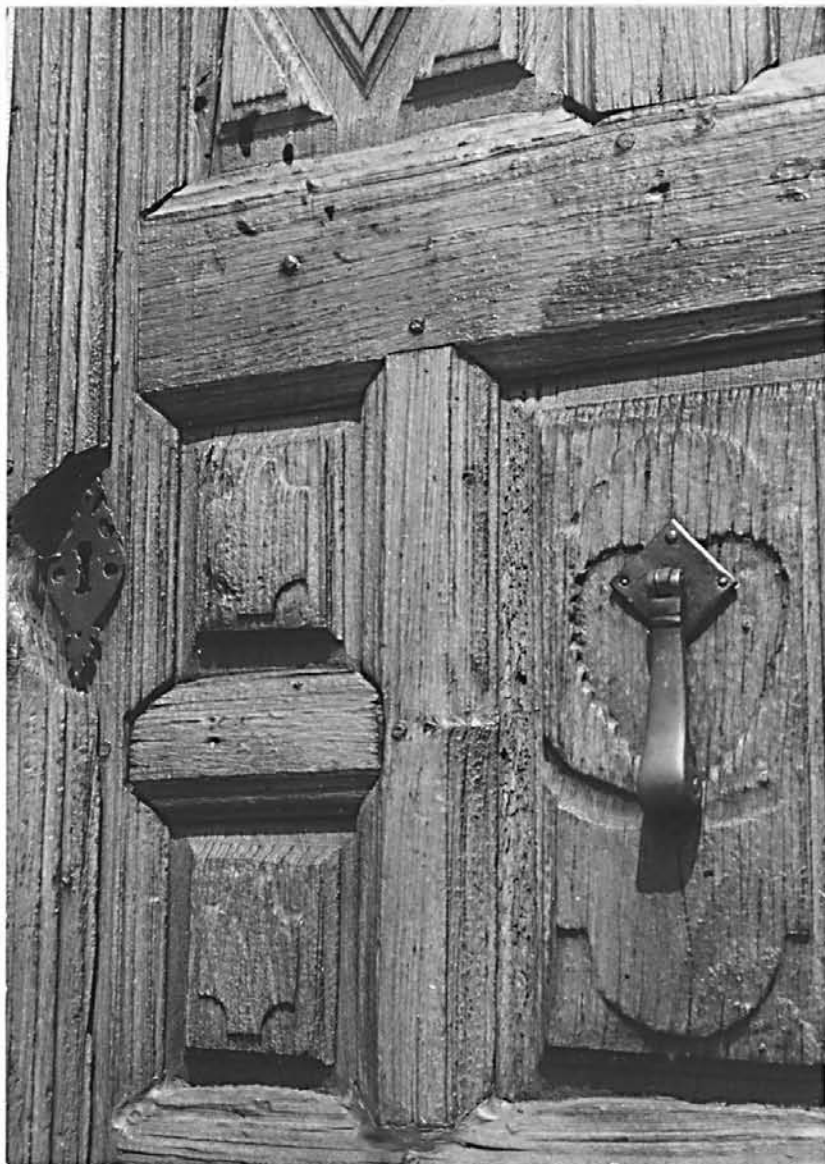
5. Elévation antérieure. Menuiserie de la porte d'entrée, détail.
