Localisation	: 48
Aire d'étude	: La Canourgue
Commune	: Saint-Saturnin
Titre courant	: presbytère
Dénomination	: presbytère

Référence : IA48000264

Dossier d'inventaire topographique établi en 1968, 1994 par Grandjouan Marie-Sylvie

74
48- SAINT-SATURNIN
Presbytère

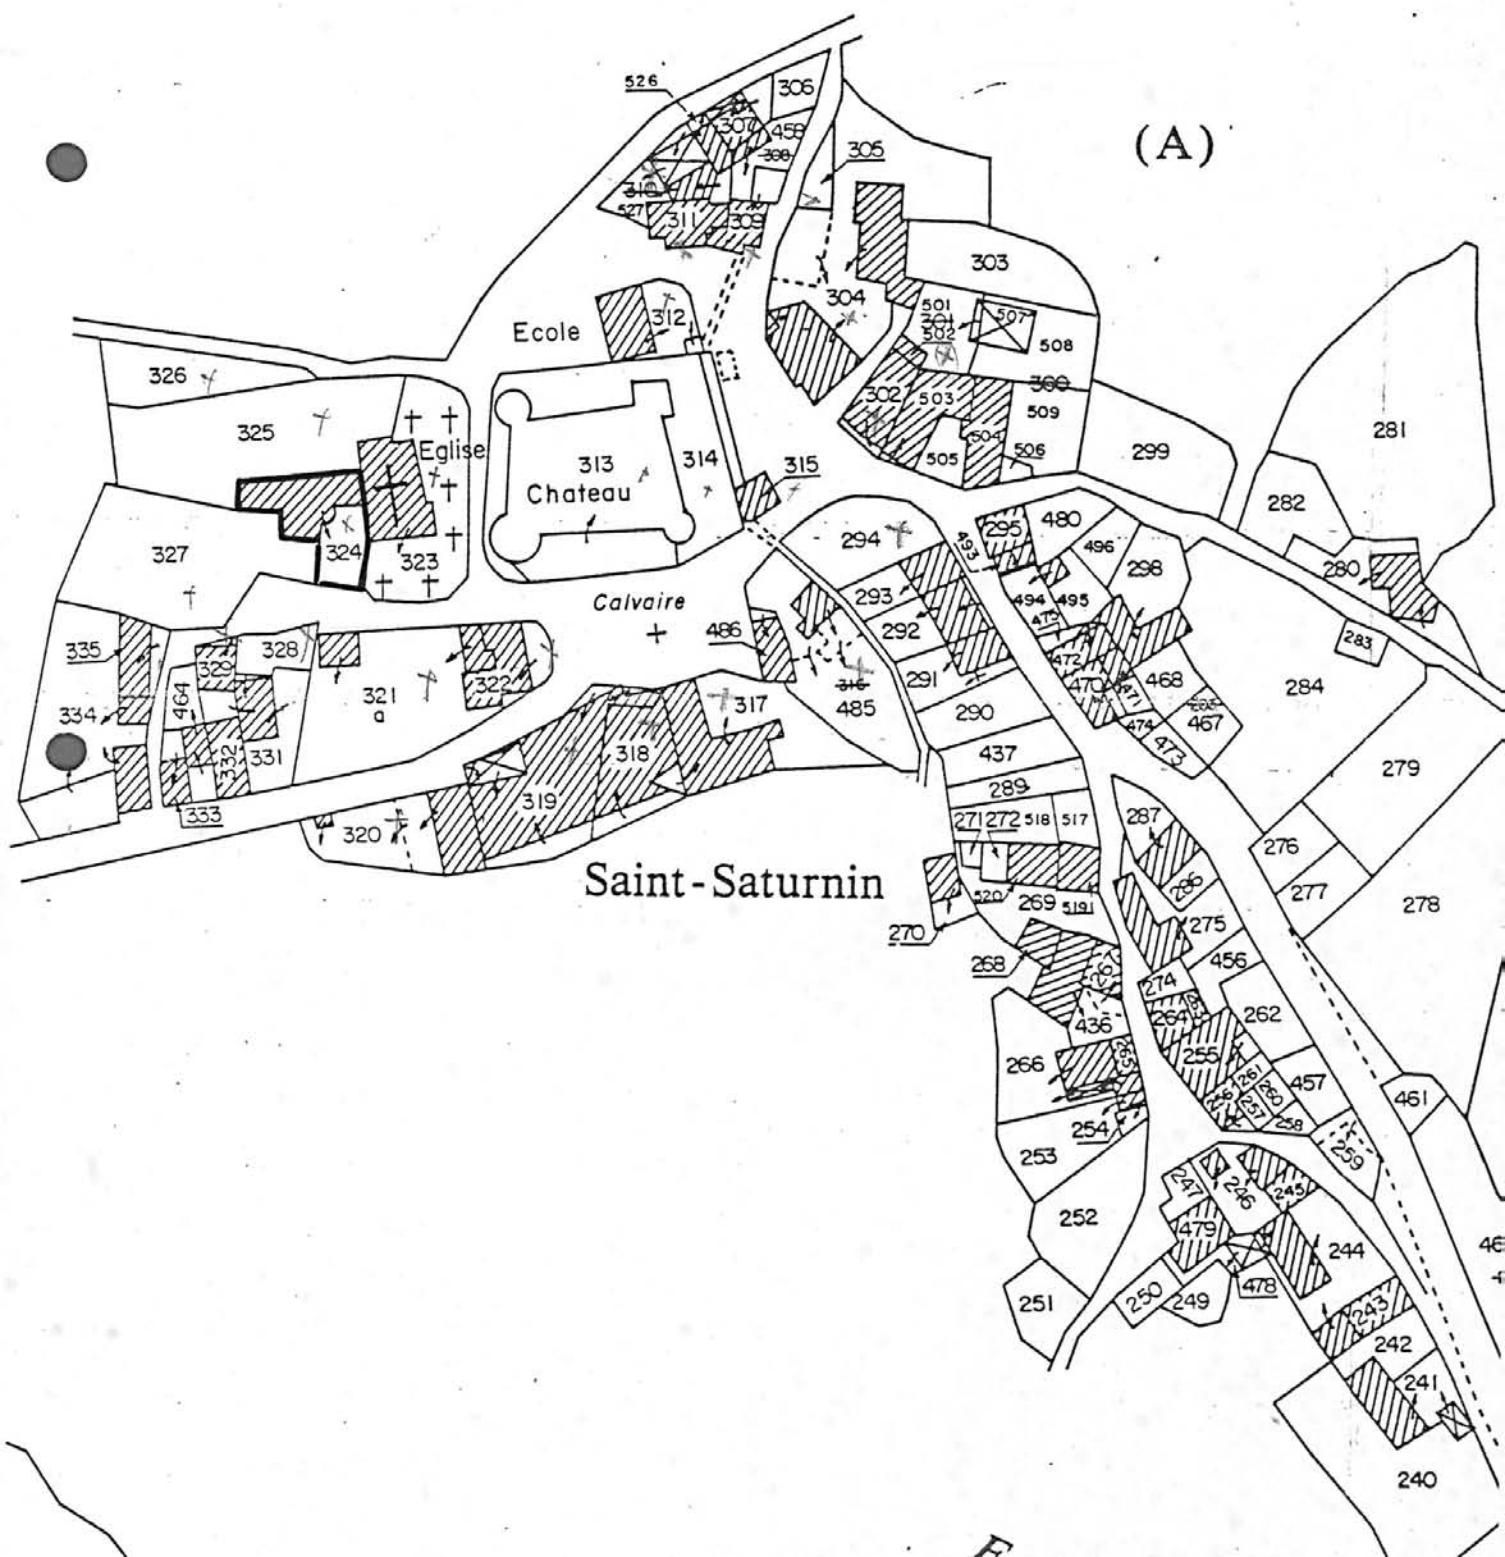
Plan de situation du presbytère. Extrait du plan cadastral, 1935, A. Echelle 1/1250

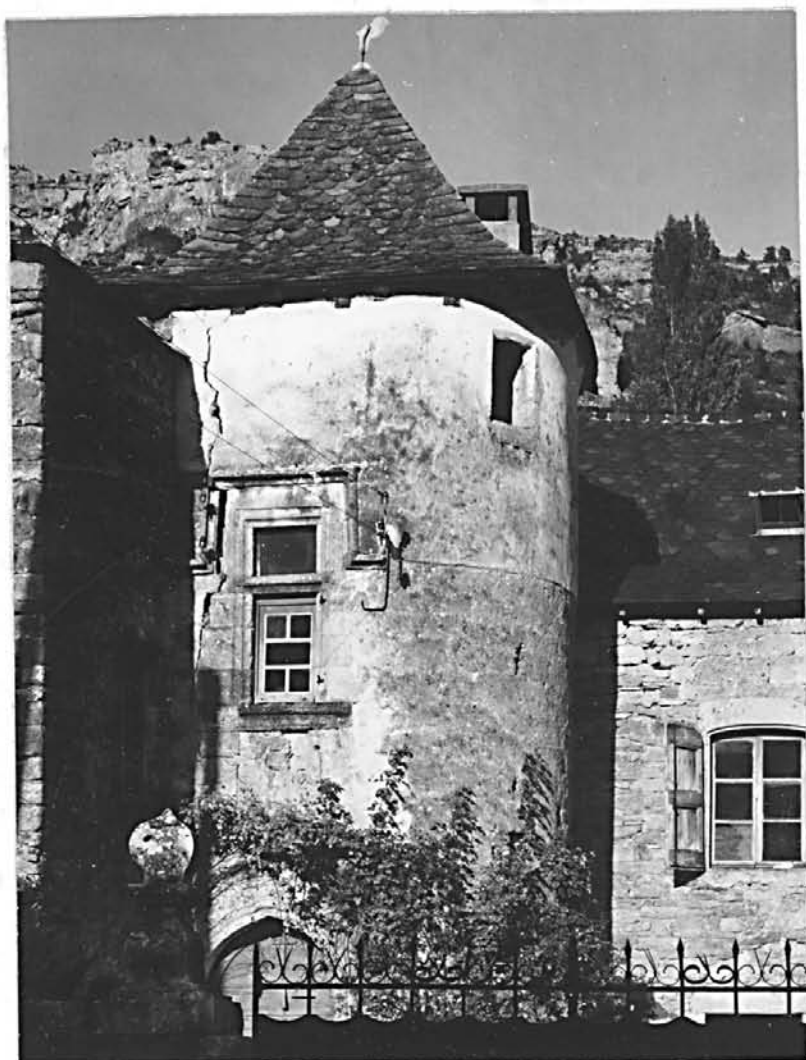
Photo M. DESCOSY
n° 68.48.1043 X

1. Tour d'escalier, vue d'ensemble de l'élévation Ouest.

Commentaire : La porte en arc brisé et le bandeau qui la surmonte, la fenêtre à traverse qui éclaire la cage d'escalier indiquent une construction probable du corps de logis sud au 16e siècle. Reconstruction ou adjonction de la partie nord au 19e siècle

DISTRIBUTION : escalier demi-hors-oeuvre; escalier en vis sans jour

La maison est construite sur un rez-de-chaussée enterré à l'arrière et voûté en berceau. La cage d'escalier demi hors-oeuvre contient un escalier en vis sans jour. Elle est couverte d'un toit en pavillon

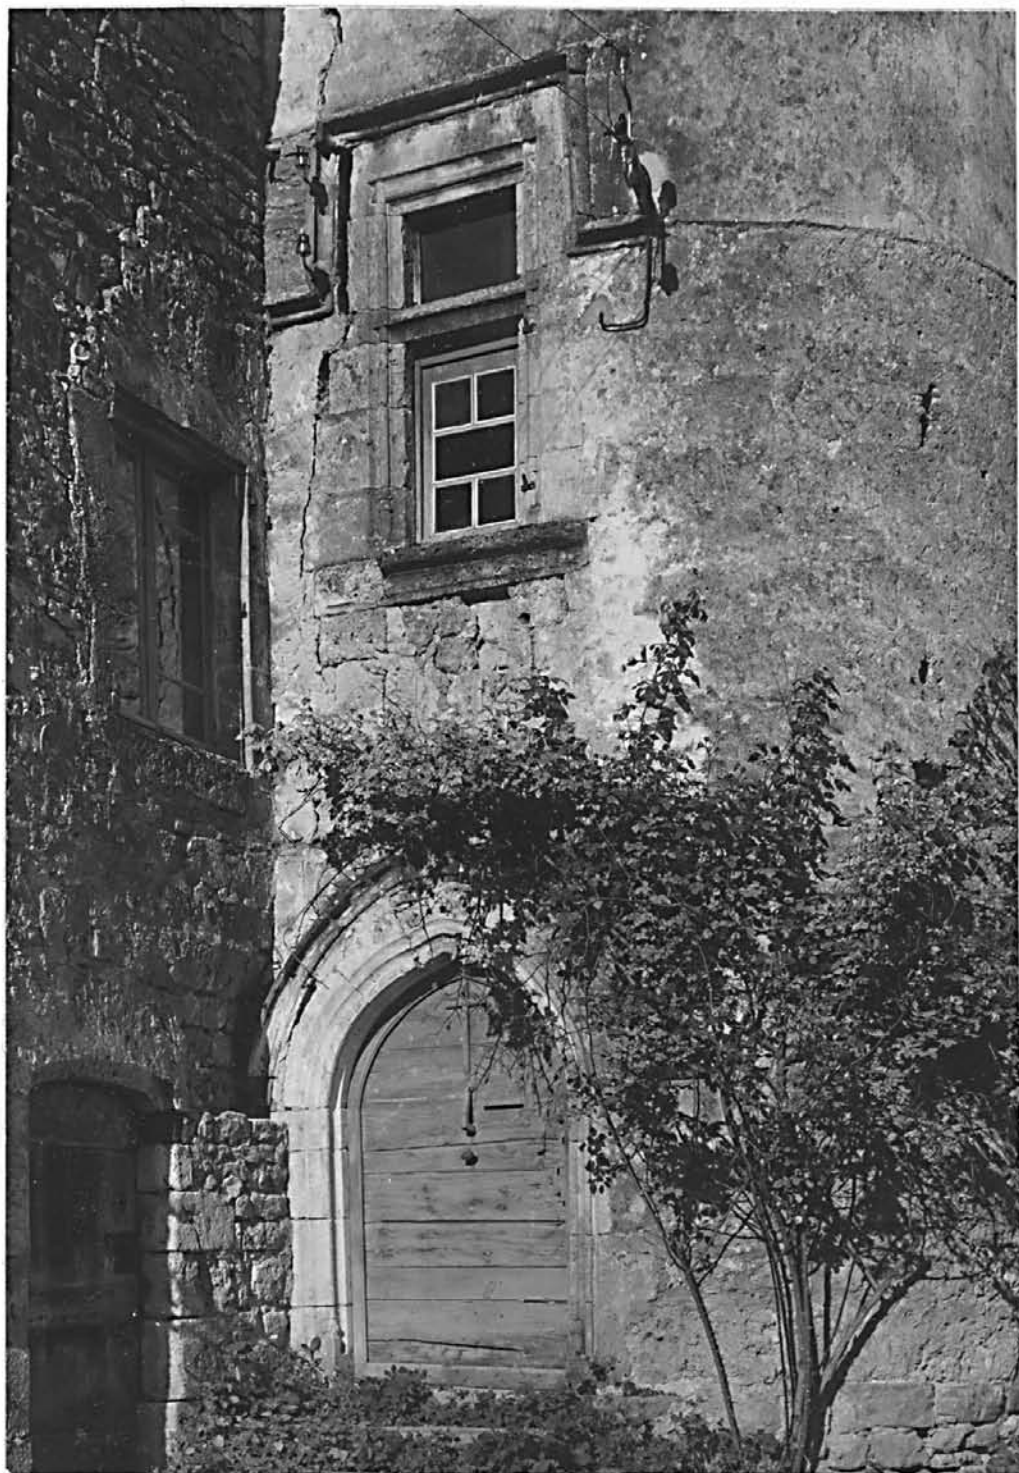
Photo M. DESCOSY
n° 68.48.1044 X

2 - Tour d'escalier. Elévation Ouest.

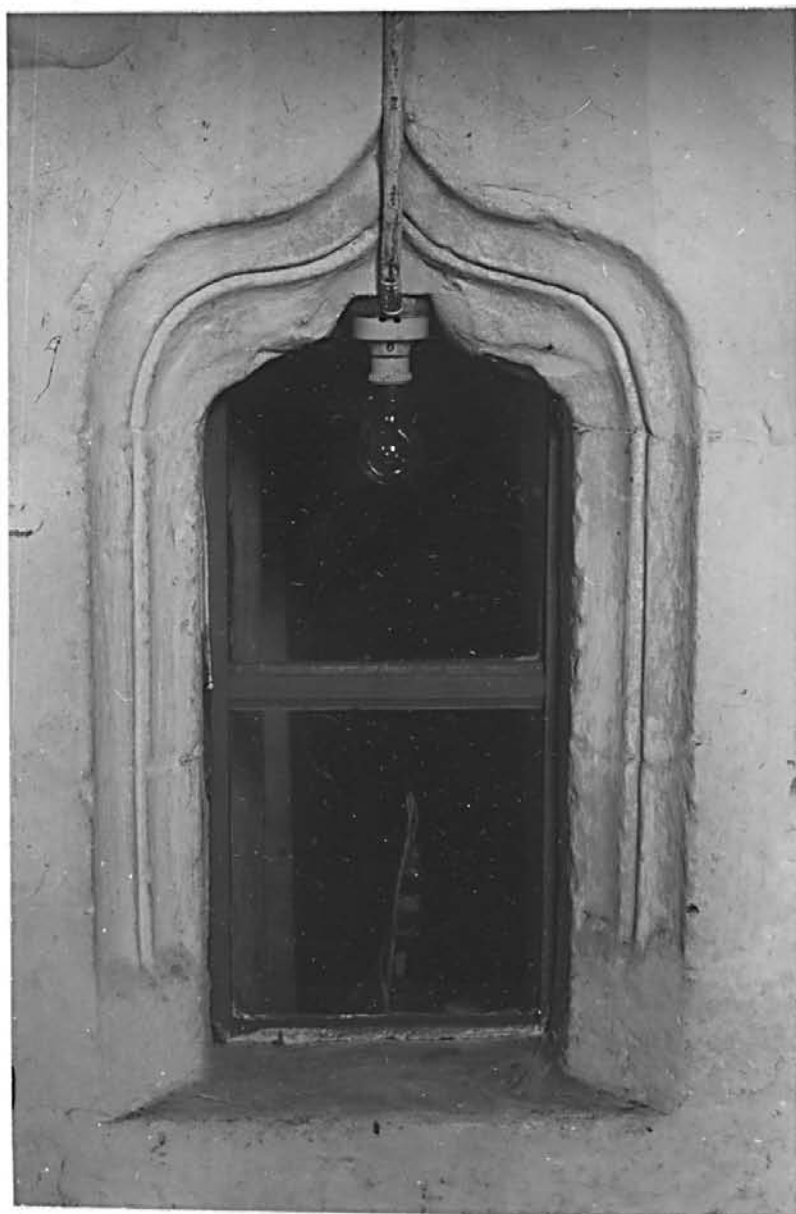
Photo M. DESCOSY
n° 68.48.1045 X

3. Tour d'escalier, baie.
