Localisation : 48  
Aire d'étude : La Canourgue  
Commune : Saint-Saturnin  
Lieu-dit : le Moulin  
Titre courant : moulin  
Dénomination : moulin  
Source d'énergie : énergie hydraulique

Référence : IA48000269

Dossier d'inventaire topographique établi en 1968, 1994 par Grandjouan Marie-Sylvie

48 SAINT-SATURNIN Le Moulin  
Moulin

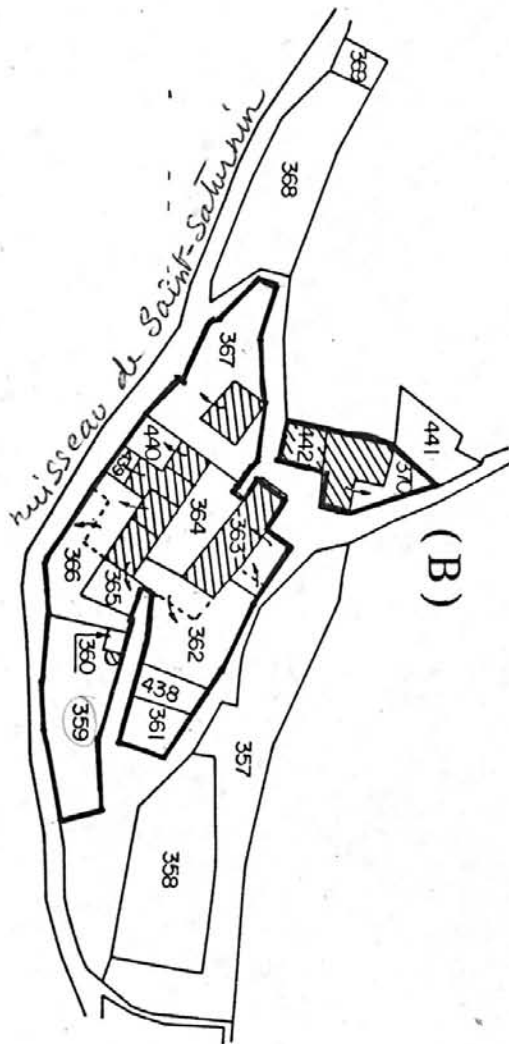
Plan de situation du moulin. Extrait du plan cadastral, 1932 mis à jour en 1985, section A,  
Echelle : 1/1250

Commentaire : Nous n'avons pas de renseignement historique sur ce moulin qui avait sans doute cessé de fonctionner avant 1936 : il ne figure pas dans la liste établie à cette date par la préfecture de Lozère (cf Pourcher). Le plan cadastral de 1832 situe l'emplacement du réservoir (p. c. 367) au-dessus de l'édifice. Le bâtiment principal (PC 365, 366) pourrait dater partiellement de 1674 (date inscrite sur la porte du logis). Adjonction de bâtiments à la fin du 18e siècle : en 1761 corps de bâtiment sur cour (PC 363). En 1790 construction d'une grange-étable isolée (PC 370, 442). L'entrée de l'ensemble est signalée par une croix de chemin datée 1786 et portant les initiales du propriétaire comme la grange

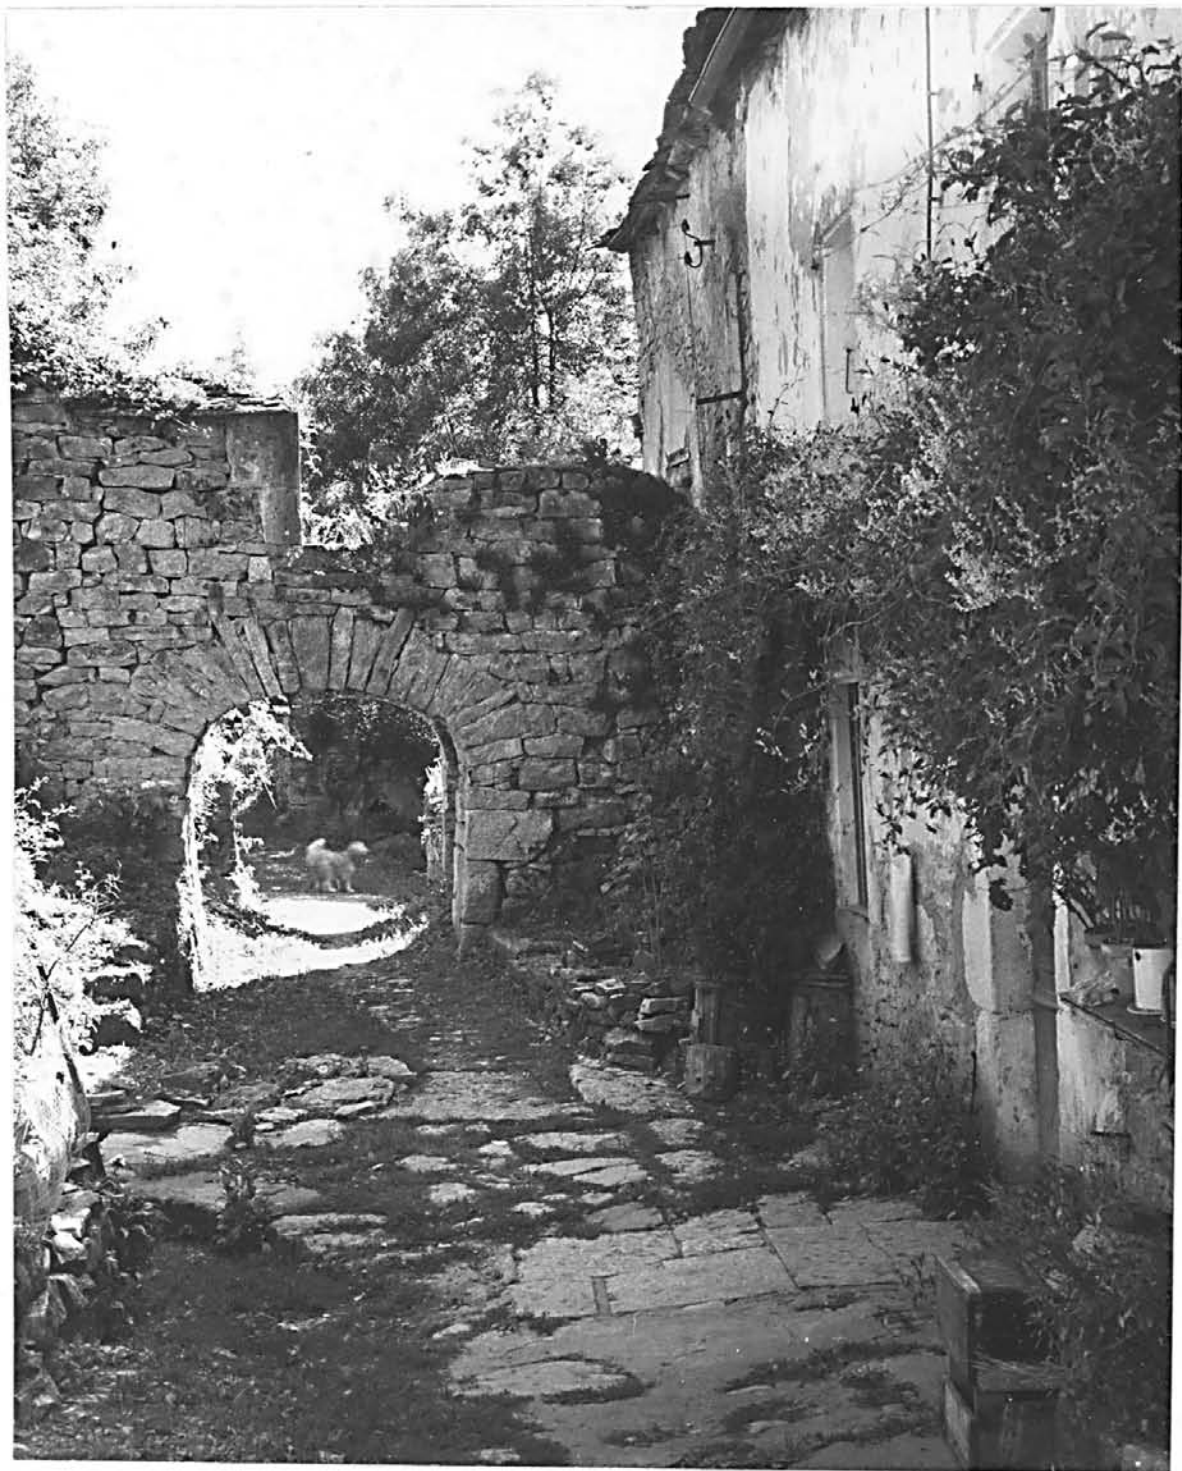
Photo M. DESCOSY  
n° 68.48.1114 X

La cour, et élévation Est du logis. Au fond: vestige du bâtiment sud.

Edifice de plan en U. L'accès se faisait par un corps de passage en ruine en 1968. La grange voûtée en berceau brisé est construite sur une étable voûtée en berceau. Le toit est couvert de lauzes calcaires. Le bâtiment principal sur la cour est à un étage carré; il est couvert de lauzes de schiste

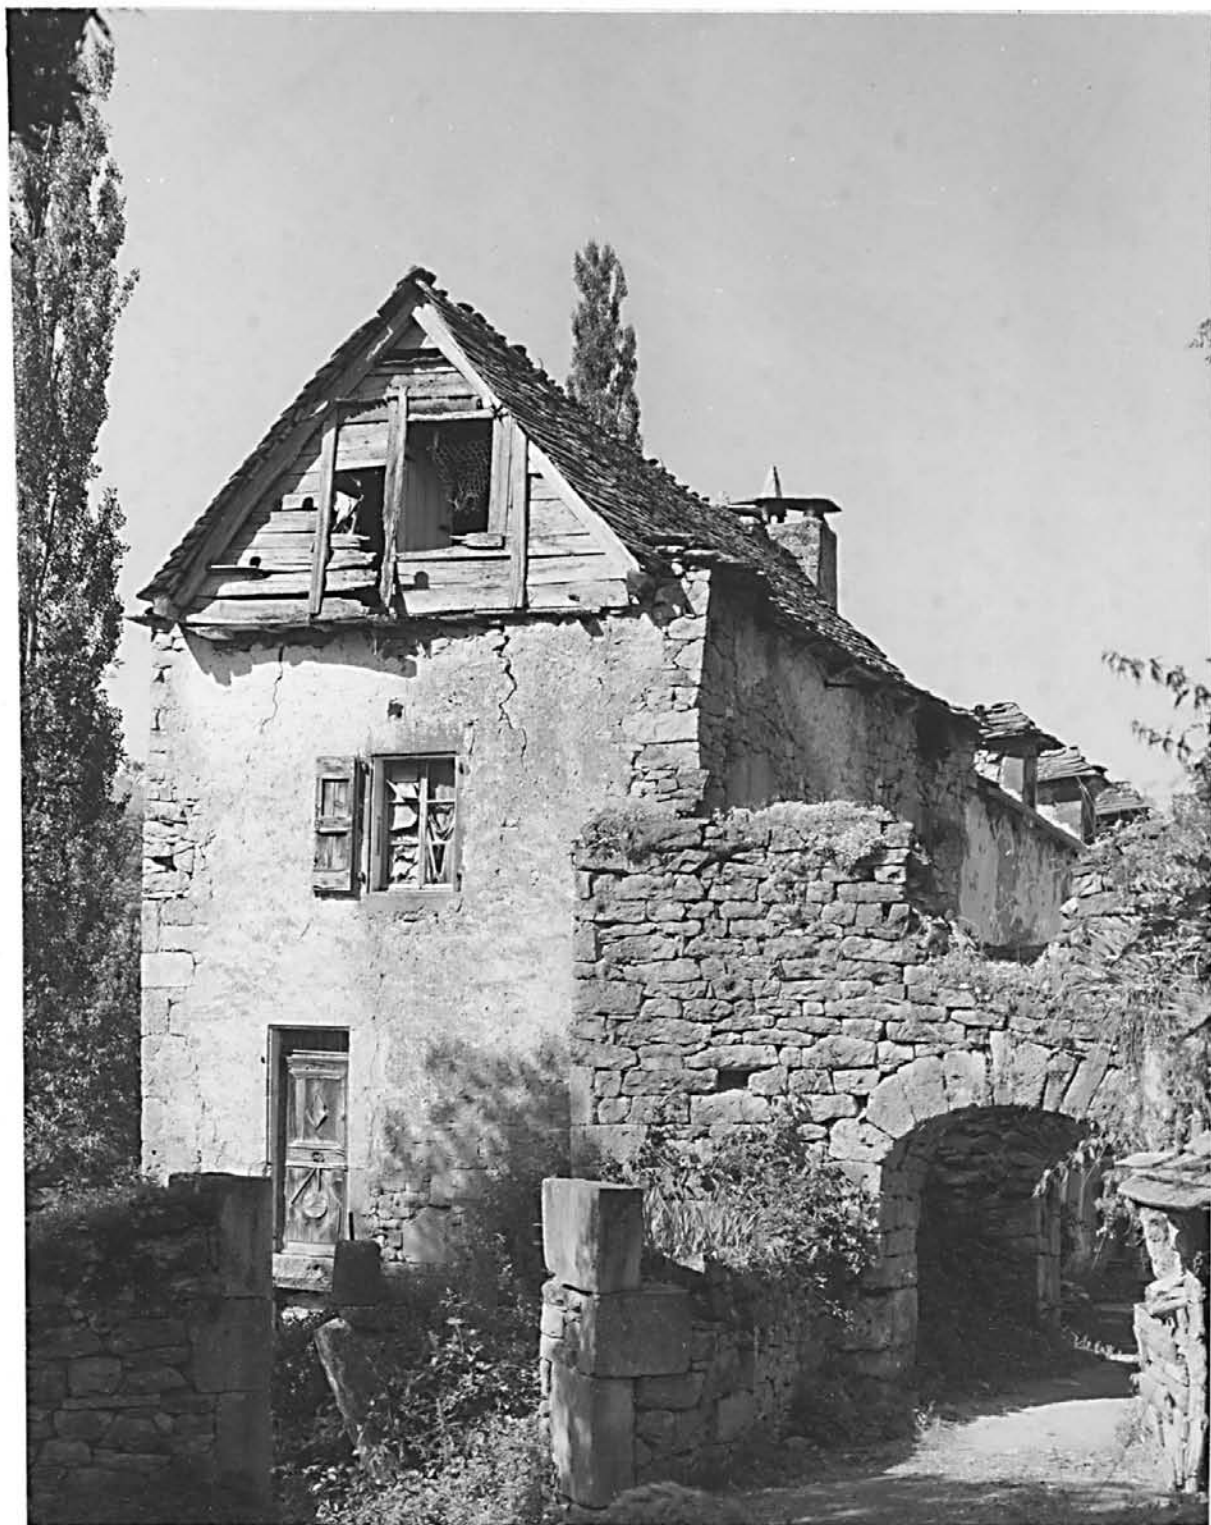
Photo M. DESCOSY  
n° 68.48.1117 X

Elévation Sud du logis et mur de clôture de la cour.

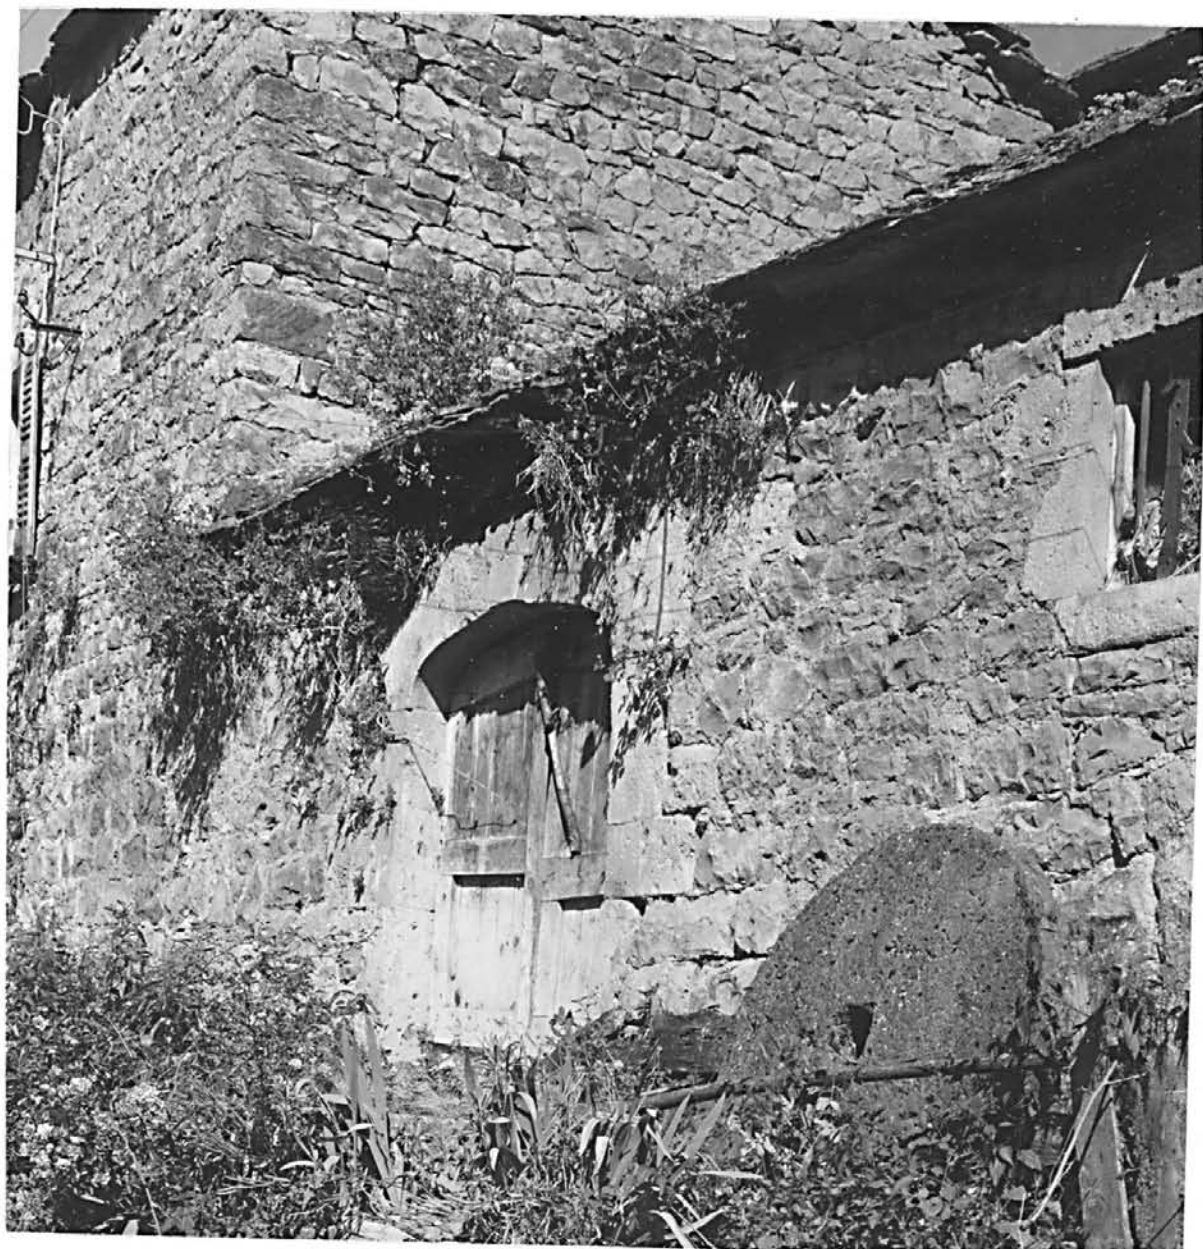
Photo M. DESCOSY  
n° 68.48.1116 X

Elévation postérieure.

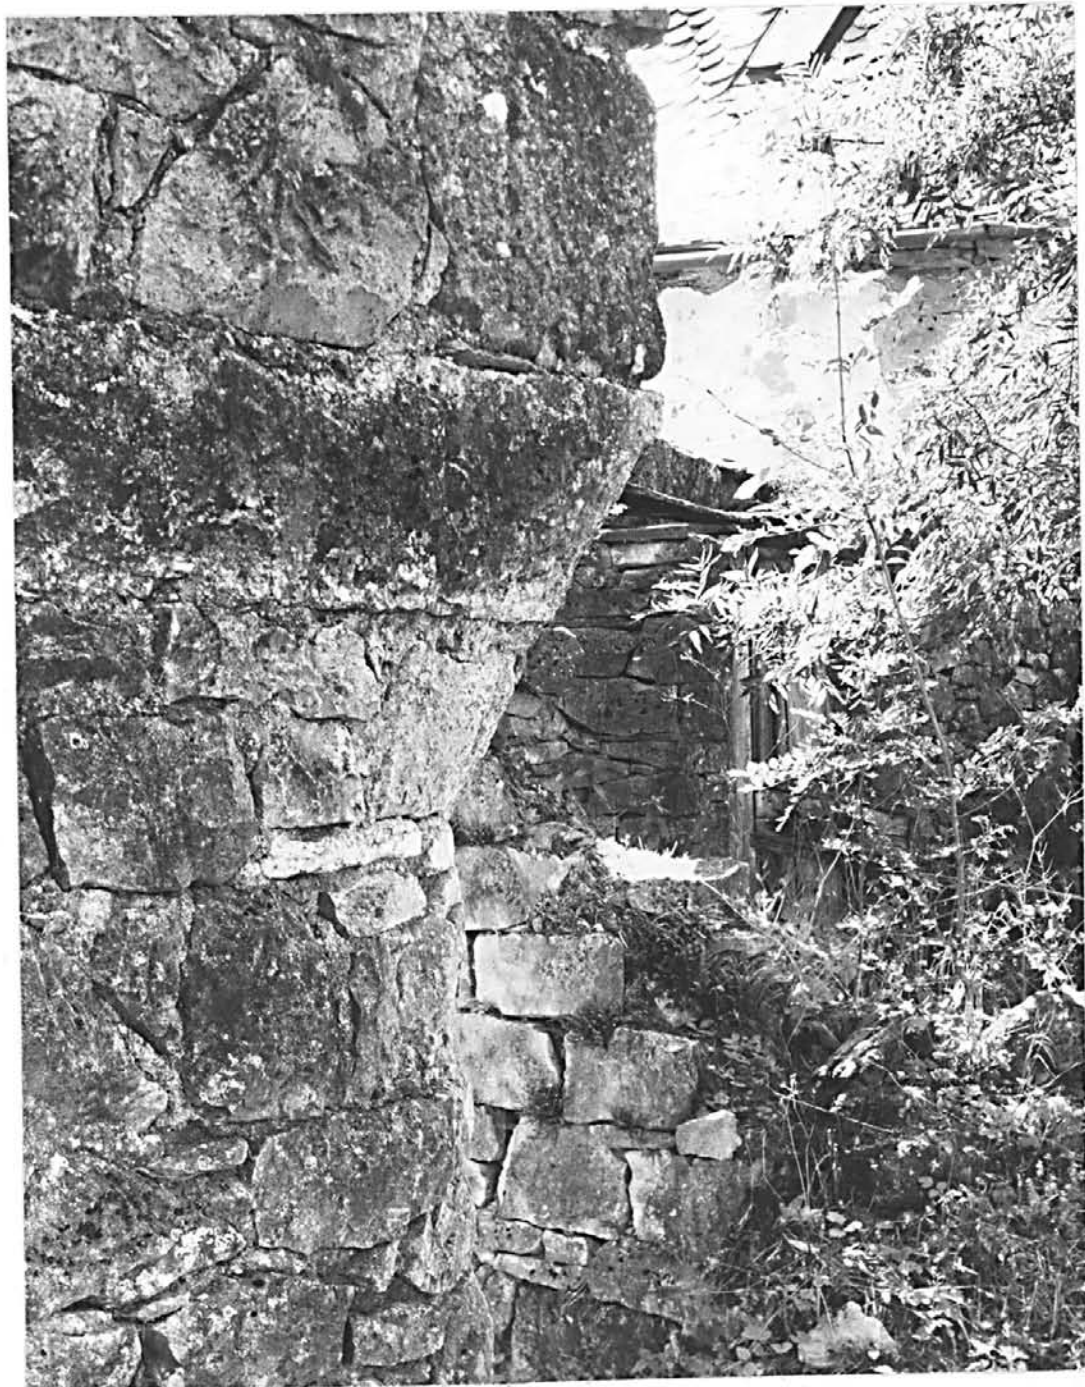
Photo M. DESCOSY  
n° 68.48.1115 X

Détail d'appareil.

Gros oeuvre : calcaire; moellon; enduit  
Couverture : schiste en couverture; calcaire en couverture
