Localisation : 2B  
Aire d'étude : Castagniccia  
Commune : Nocario  
Titre courant : **maisons**  
Dénomination : maisons

Référence : IA2B001052

Dossier d'inventaire préliminaire établi en 1999 par Campocasso Pierre-Jean ; Billat Hélène

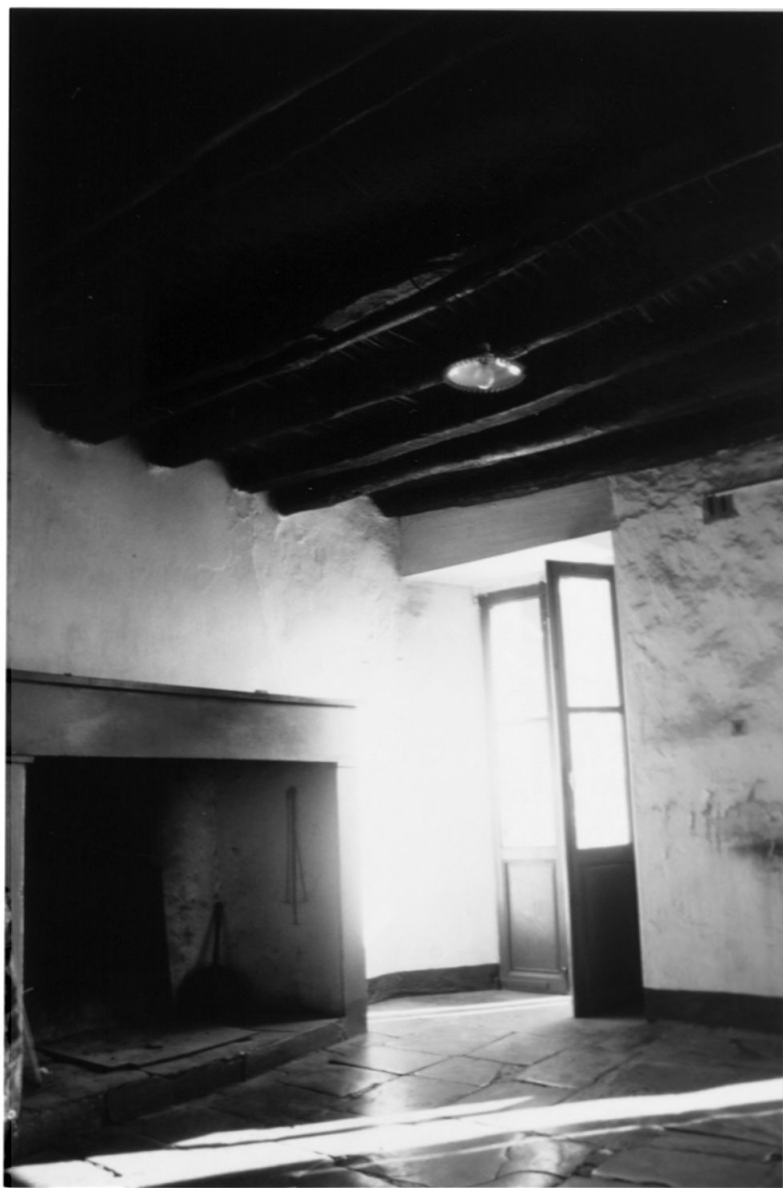
Phot. Inv. P. J. Campocasso  
99 2B 3945 ZA

| PHOTO | CADA | ADRESSE / LIEU-DIT | DENOMINATION | SIECLE / DATE | OBSERVATIONS |
|---|---|---|---|---|---|
| | A1<br>289 | Maison 10 | maison | 18e siècle (?) | Enduit. 2 étages de soubassement, rez-de-chaussée surélevé, 1 étage carré, comble à surcroît. Corniche en cavet. Niche mangeoire. Séchoir à châtaignes intérieur. Remaniée. |

10e maison : détail.

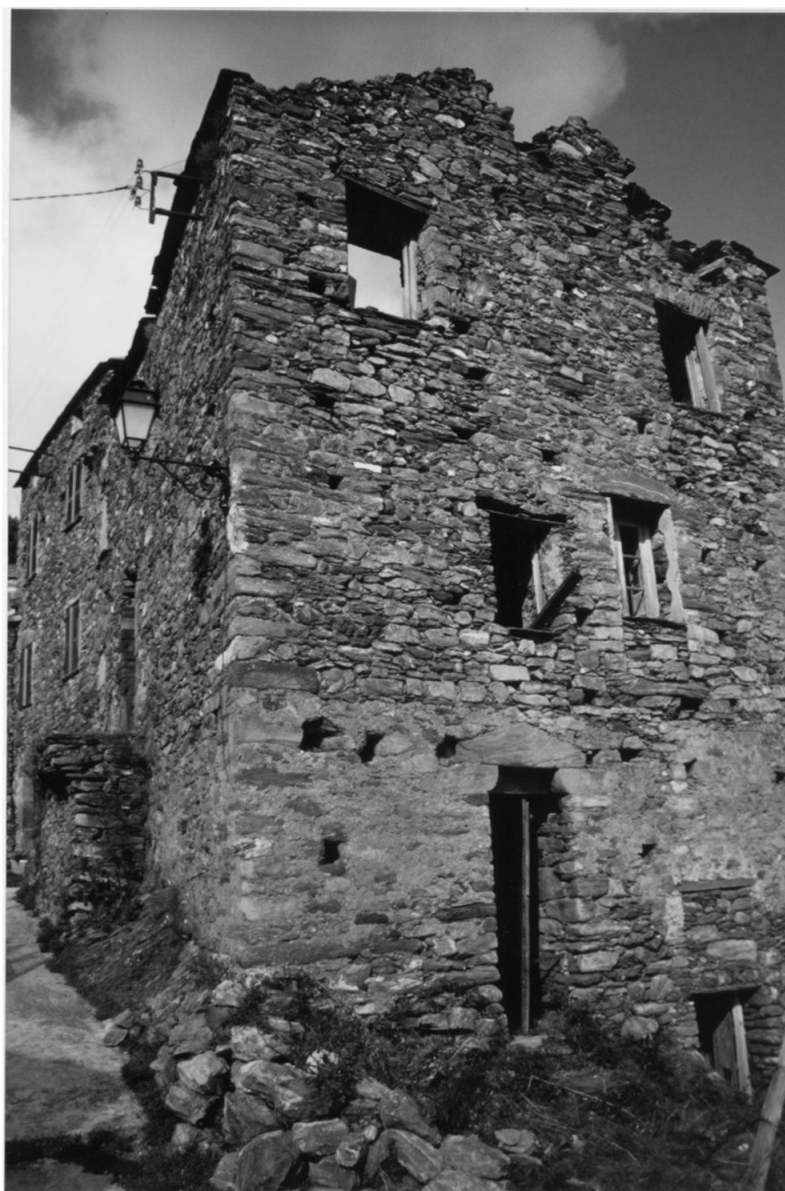
Phot. Inv. P. J. Campocasso  
99 2B 3973 ZA

| PHOTO | CADA | ADRESSE / LIEU-DIT | DENOMINATION | SIECLE / DATE | OBSERVATIONS |
|---|---|---|---|---|---|
| | C1<br>123 | Maison 21<br>Erbaggio | maison | 16e siècle (?) | Etage de soubassement, rez-de-chaussée surélevé, 2 étages carrés, comble à surcroît. Chaînage d'angle. Type maison tour. Mauvais état. |

Vestiges de la 21e maison.

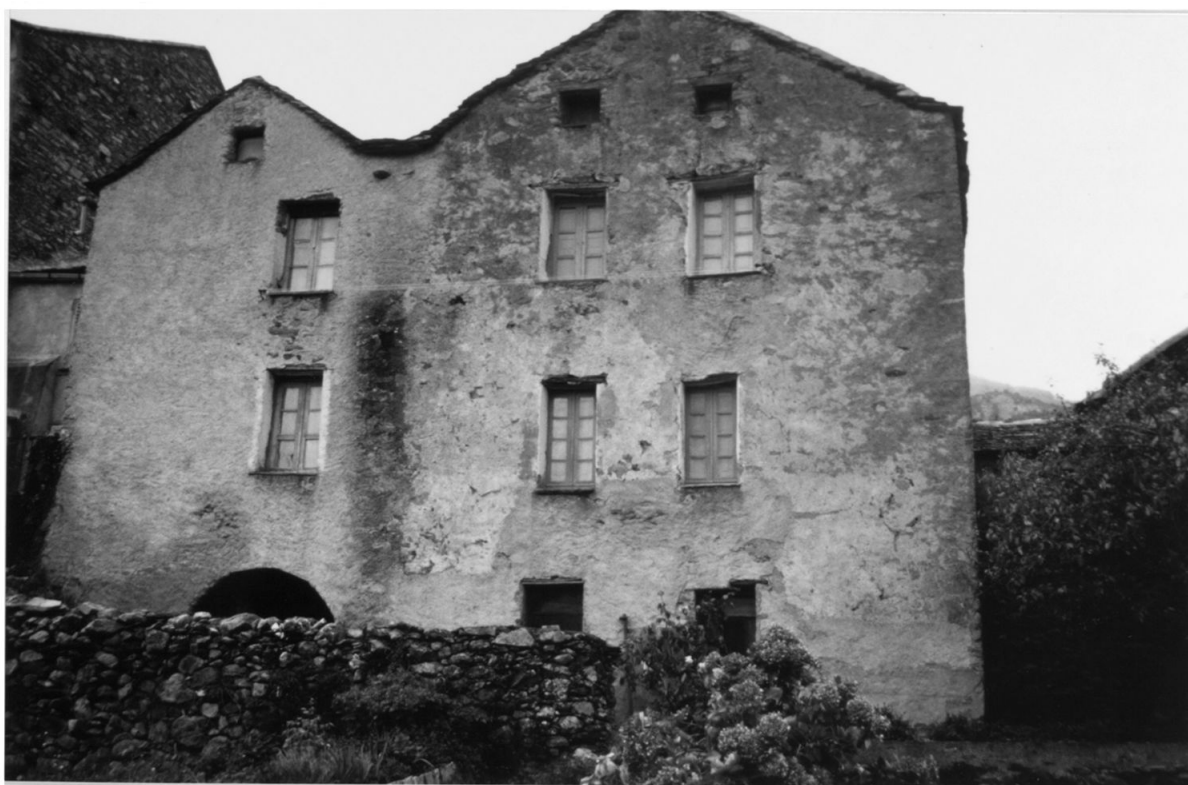
Phot. Inv. P. J. Campocasso  
99 2B 3 981 ZA

| PHOTO | CADA | ADRESSE / LIEU-DIT | DENOMINATION | SIECLE / DATE | OBSERVATIONS |
|---|---|---|---|---|---|
| | B<br>110 | Maison 25<br>Pietricaggio | maison | 18e siècle (?) | Enduit. Etage de soubassement, rez-de-chaussée surélevé, 1 étage carré, comble à surcroît. Passage couvert. Volets. |

25e maison.
