# LA CRYPTÉ DE LA CATHÉDRALE SAINT-BÉNIGNE RÉVÈLE SES SECRETS APRÈS 4 ANS DE TRAVAUX

DOSSIER DE PRESSE  
JUILLET 2024

La restauration de la crypte et de la sacristie de la cathédrale Saint-Bénigne de Dijon s'achève après quatre ans de travaux, conduits de 2020 à 2024. Vestige de la rotonde édifiée en l'an Mil, la crypte a fait l'objet d'un chantier où artisans, archéologues et architectes ont étroitement collaboré. Le lieu est aujourd'hui réouvert au public. Un espace de médiation repensé et accessible sera finalisé en 2024. La sacristie a retrouvé la parure du décor de style néo-gothique qu'elle avait au XIX<sup>e</sup> siècle.

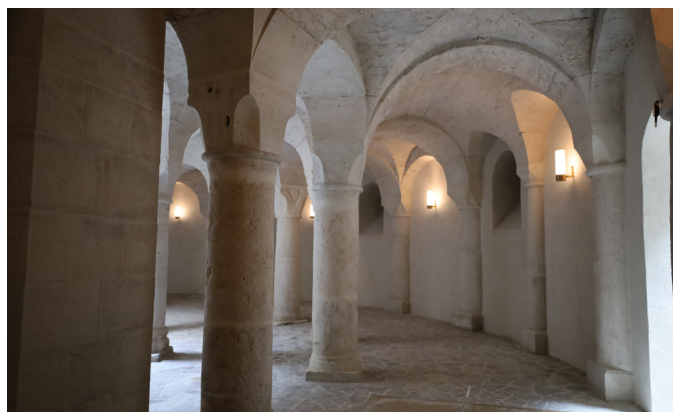
Le premier niveau de la rotonde, qui constitue l'actuelle crypte, est constitué de 48 colonnes qui forment deux rangées circulaires. Elle donne à l'ouest, du côté de l'église, sur l'emplacement du tombeau de saint Bénigne et à l'est sur la chapelle Saint-Jean-Baptiste. Le deuxième niveau, dédié à la Vierge Marie, également composé de 48 colonnes, était éclairé par 11 baies. Enfin, le troisième niveau, dédié à la Sainte Trinité, était constitué de 36 colonnes et percé de fenêtres. Deux escaliers, en forme d'hélices (ou hélicoïdaux), permettaient de rejoindre les différents étages. Placés de chaque côté de la rotonde, leurs vestiges, mis au jour lors du chantier, sont aujourd'hui visibles.

p.3 : Tombeau de saint Bénigne dans la crypte de la cathédrale © DRAC BFC / D'après Dom Plancher, rotonde de Saint-Bénigne, coupe longitudinale, 1739, BMD / Vue de la rotonde © DRAC BFC

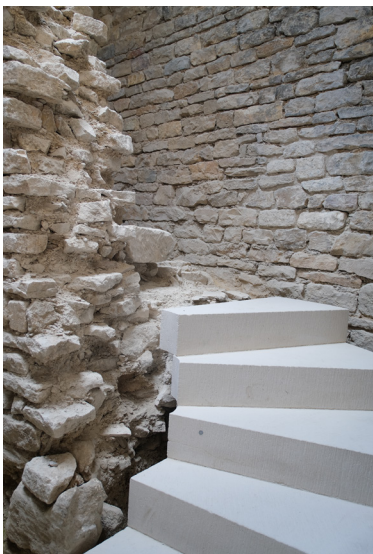
Ainsi, les deux tours d'escalier ont été remises au jour. Entièrement déblayées, elles laissent apparaître les vestiges de deux escaliers hélicoïdaux. Les ouvertures menant à la rotonde ont été rétablies et sont aujourd'hui visibles du public. De conception remarquable, avec leur noyau central et leur volée de marches hélicoïdales, les rares parallèles de ces escaliers seraient à chercher au Proche-Orient (basilique Sainte-Sophie de Constantinople).

La restauration a également tenu compte des nouvelles connaissances acquises lors des fouilles archéologiques menées en 2014, puis entre 2020 et 2023. Certains éléments sont ainsi mis en valeur suite à leur étude, à l'image des vestiges des deux escaliers de la rotonde. Des puits de lumière ont ainsi été réalisés et une volée de marches a été ajoutée afin de figurer l'escalier qui conduisait dans les étages.

p.5 : Restitution des premières marches d'un des escaliers hélicoïdaux © DRAC BFC / Transept nord redécouvert à l'occasion des travaux © DRAC BFC

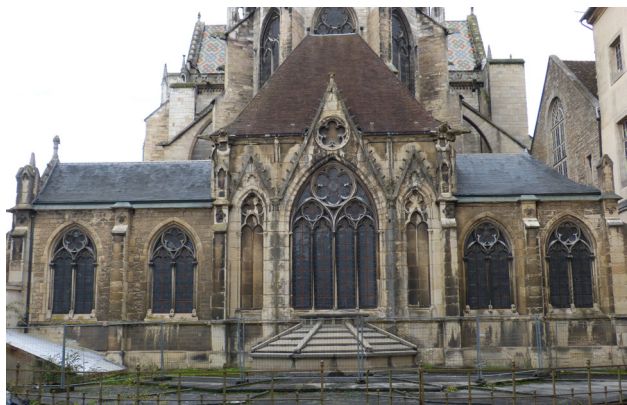
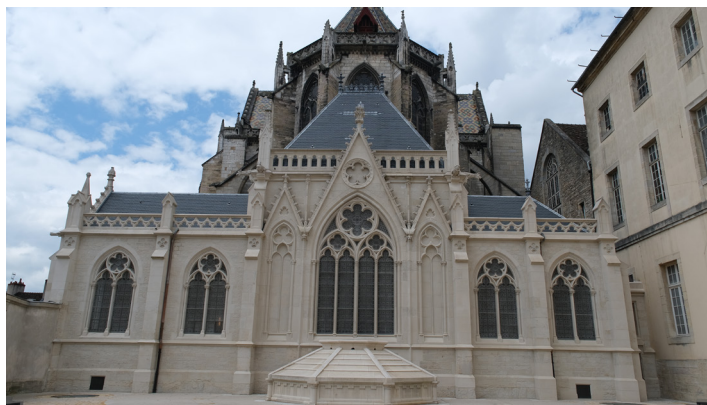
Au fil du temps, des infiltrations d'eau ont considérablement dégradé les maçonneries. Les travaux réalisés assurent l'étanchéité de la rotonde, par la réalisation d'un nouveau revêtement dans la cour de l'ENSA, qui se déploie au-dessus de la crypte. Le marquage au sol permet d'ailleurs d'en figurer le plan. Les maçonneries et les chapiteaux romans ont été restaurés et mis en valeur. La suppression des joints au ciment et la restitution d'enduits disparus renouent avec l'aspect d'origine des murs de la rotonde. Ils ont fortement contribué à rendre la lisibilité des volumes et à souligné le caractère monumental du parti architectural développé par Guillaume de Volpiano. Par ailleurs, la sacristie, construite au XIX<sup>e</sup> siècle au chevet de l'église gothique et dont les maçonneries étaient très dégradées, a également été restaurée. Son ornementation est recrée telle qu'elle était à l'origine.

p.6 : Vue de la chapelle Saint-Jean-Baptiste à l'est de la rotonde © DRAC BFC / Comparaison de la sacristie avant et après travaux © DRAC BFC

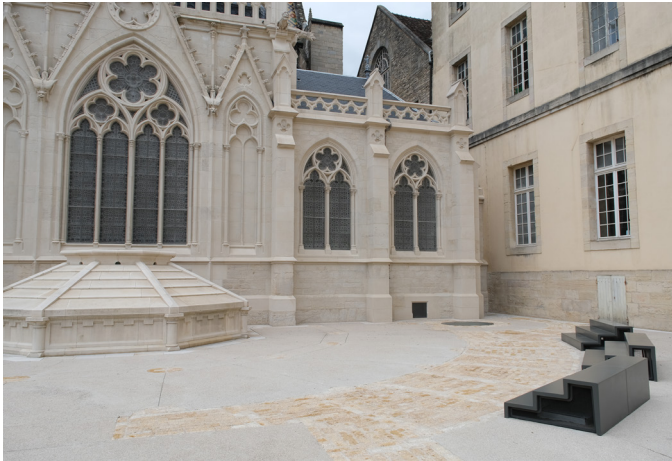
Une visualisation du plan ancien de la rotonde a été créée sur le sol de la cour de l'École nationale supérieure d'art de Dijon. La crypte se trouve en partie sous cette cour et le visiteur pourra ainsi visualiser l'emprise de l'édifice.

p.7 : Cour de l'ENSA, marquage au sol de l'emplacement de la rotonde © DRAC BFC
