ARCHÉOLOGIE EN PICARDIE
BEAUVAIS (OISE) : LES FOUILLES DE LA PLACE
DU JEU DE PAUME

BEAUVAIS (OISE), LES FOUILLES DE LA PLACE DU JEU DE PAUME

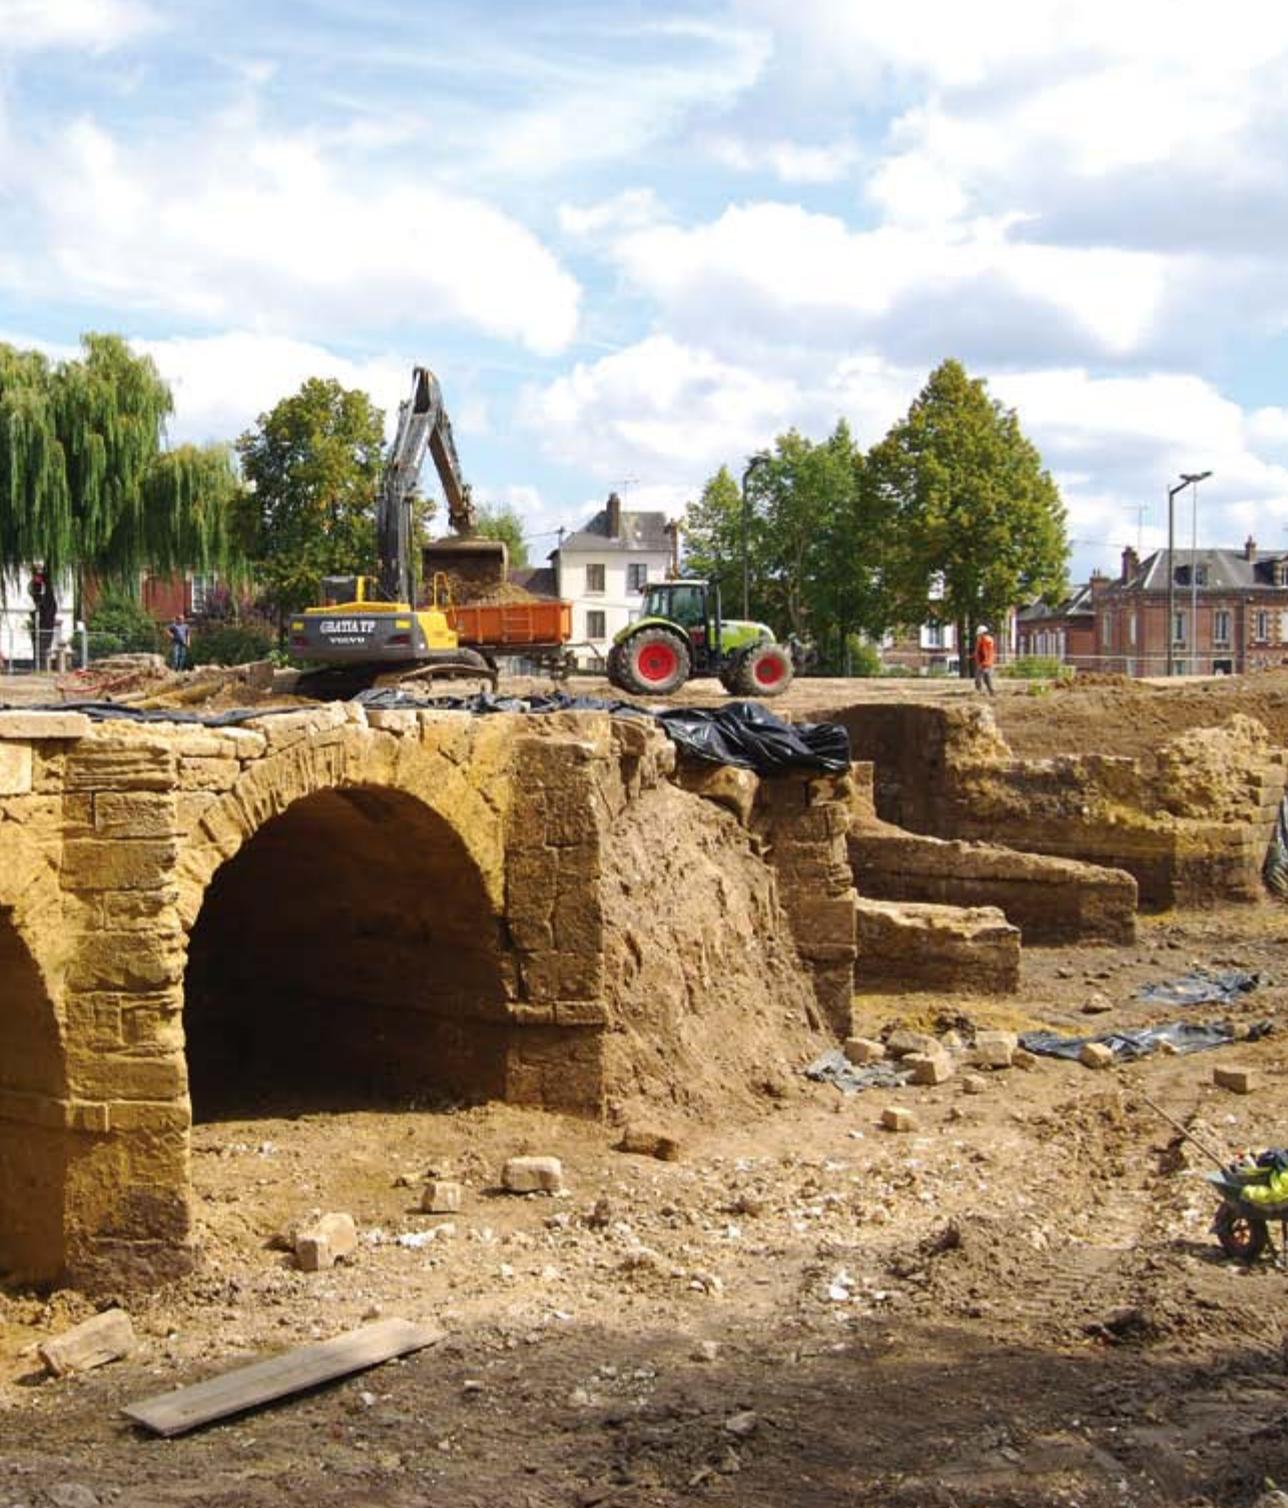
vue de la face sud du pont, d'époque moderne, lors de son dégagement

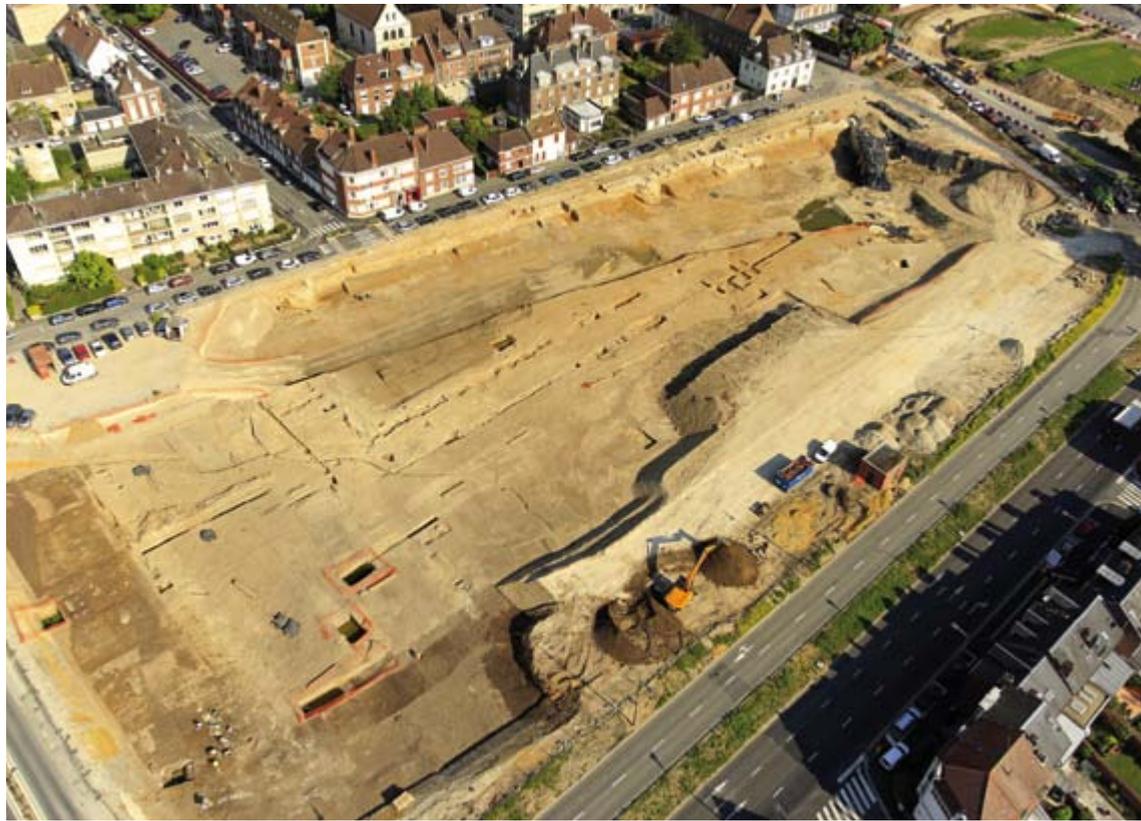
Vue aérienne de l'ensemble du site en cours de fouilles

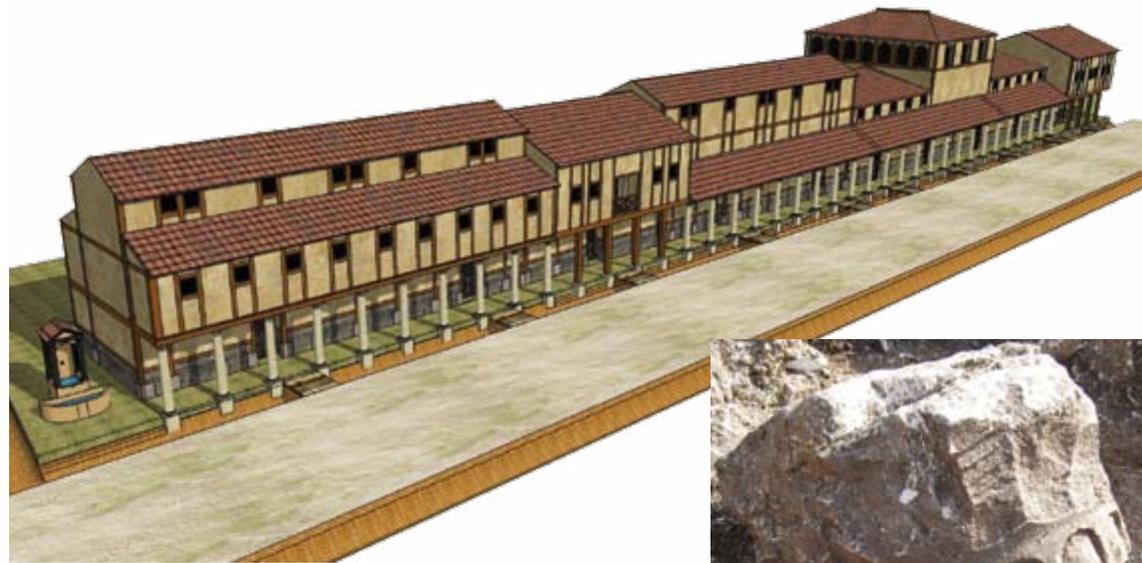
Restitution de la rue antique du site de la place du Jeu de Paume

La fouille a mis en évidence l'aspect très structuré de ce quartier antique qui s'ordonnait autour d'un réseau de voies aménagées en silex. Axées est-ouest et nanties de fossés bordiers, ces chaussées desservaient des habitations ainsi que des bâtiments publics. En façade des maisons, des trottoirs couverts permettaient aux piétons de circuler à l'abri des intempéries. Enfin, un large fossé, dont les bords étaient maintenus par des pieux retrouvés parfaitement conservés, facilitait l'évacuation des eaux pluviales et le drainage de cette zone humide. Les premières traces d'habitats, qui datent du début du I^{er} siècle de notre ère, sont matérialisées par de nombreux

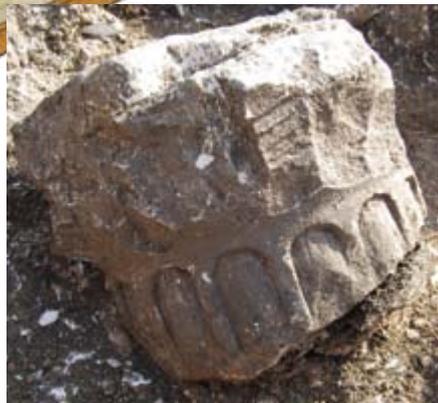
Base d'une colonne cannelée en calcaire provenant du bâtiment monumental

caractérisé, d'ailleurs, par une occupation continue durant trois siècles. Un bâtiment monumental a ainsi été retrouvé au nord de la voie. Bien que fortement arasé, son empreinte était encore visible au sol sur plus de 100 m de long. Cette construction comportait une galerie de circulation à l'usage du public ainsi qu'une petite pièce adossée au mur de cette même galerie. S'agit-il d'un temple, de thermes, d'un marché ? Faute de données plus précises, son utilisation demeure indéterminée. Lors de sa destruction, ce bâtiment a servi de carrière. Néanmoins, il subsistait encore sur le site quelques fragments architecturaux, dont une base de colonne, témoignant de sa grandeur passée.

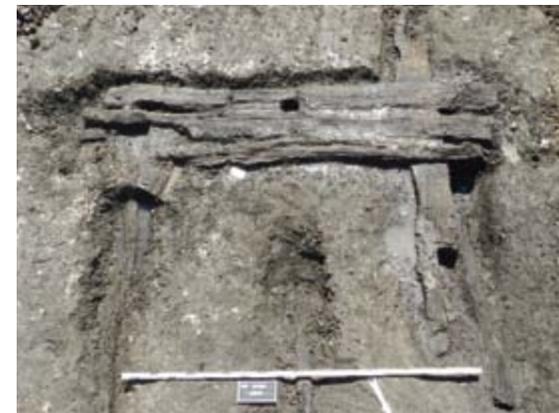
Assemblage de poutres et de planches servant à asseoir, dans cette zone marécageuse, les fondations des habitats

assemblages en bois. Ces restes, constitués de sablières et de planchers, attestent, qu'à l'origine, des maisons en bois furent implantées sur le site. Puis, elles furent remplacées par des habitations en pierre. Nanties chacune d'un puits, elles comportaient plusieurs pièces. Certaines de ces demeures étaient richement décorées, comme le démontrent les enduits peints ou les fragments de colonnes découverts.

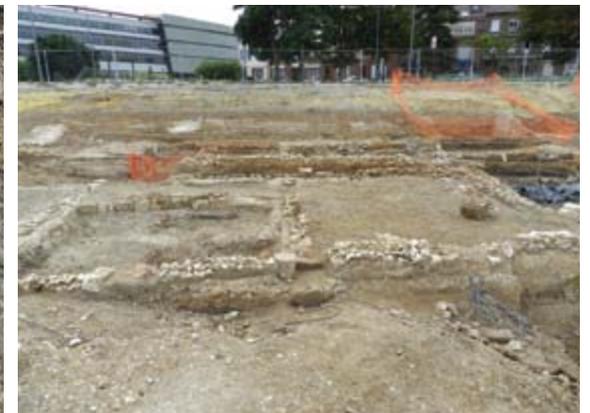
Habitat antique comprenant plusieurs pièces

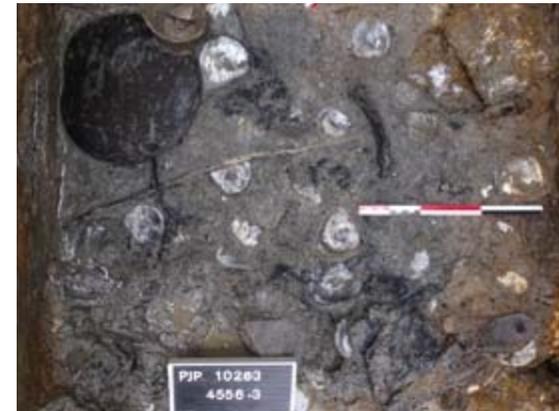
Comblement d'un puits : on distingue des huîtres, un fond de seau en bois et son cerclage, des semelles de chaussures en cuir et de la céramique

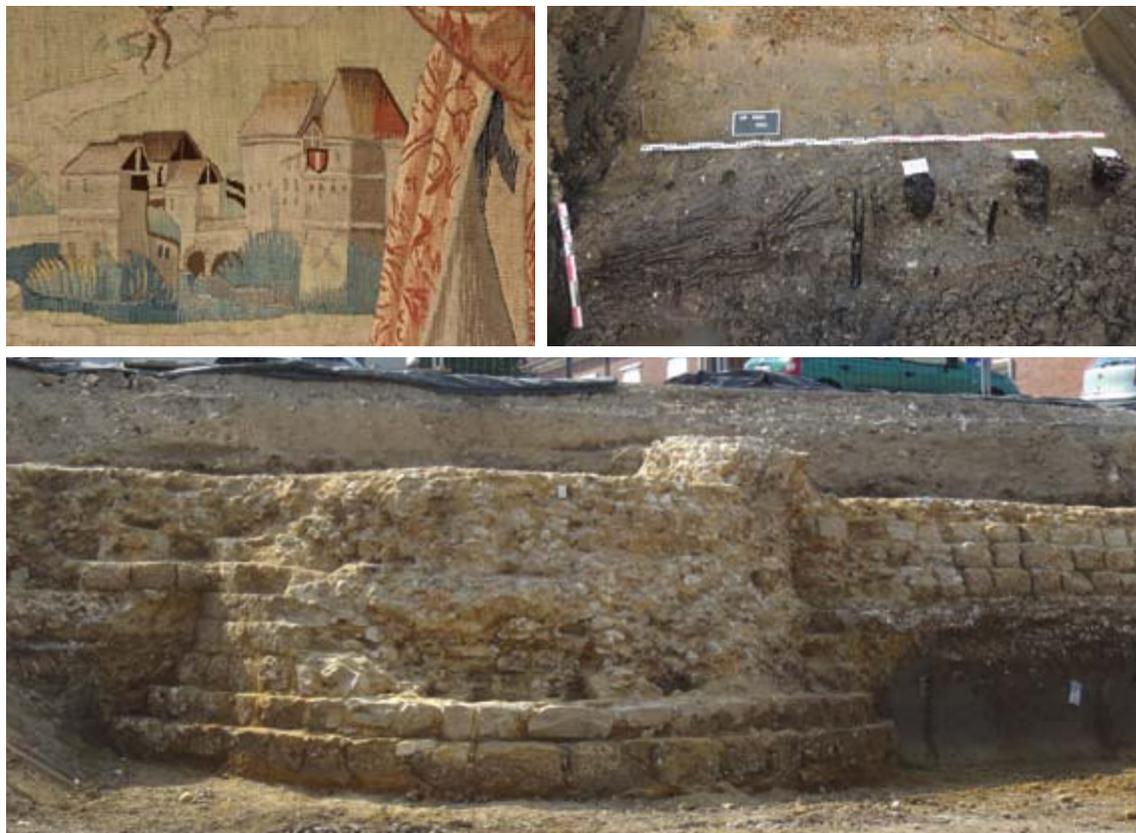
Aménagement de la berge du fossé défensif (escarpe) réalisé à l'aide d'un assemblage de pieux et d'un treillage

maintenue par une série de pieux de soutènement et un treillage étayait, par endroits, le bord du fossé.

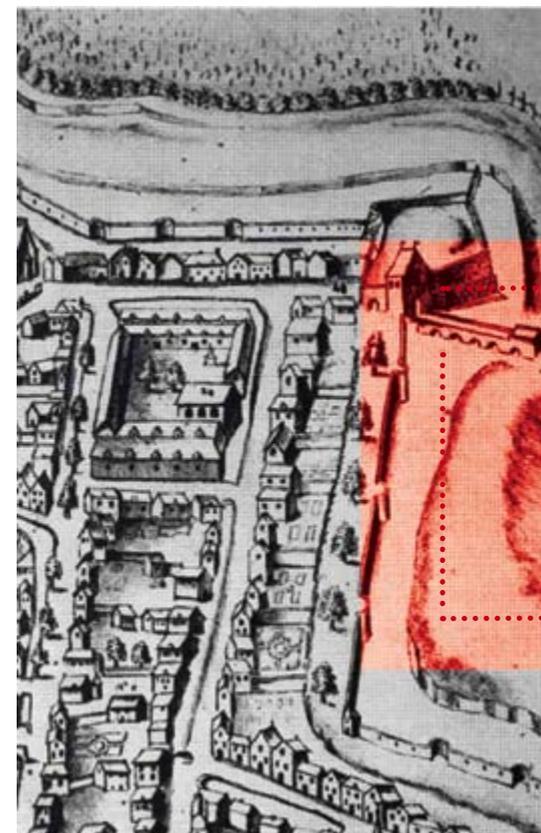
Plan de la porte de Bresles en 1579 d'après Forbin Janson (en couleur, l'emplacement de la fouille)

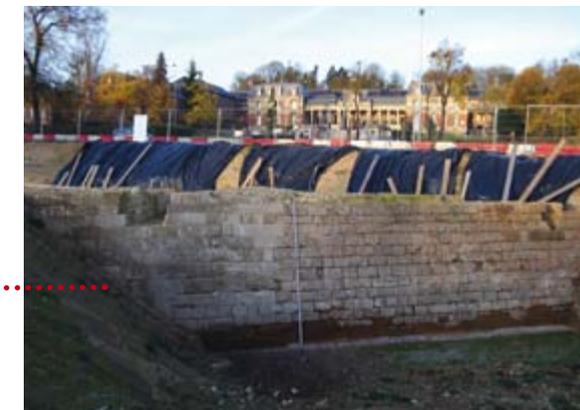
Face sud du bastion d'époque moderne

renfermant les restes d'une grande salle basse, a été retrouvé dans l'angle nord-est de l'enceinte. Étant plus élevée que la muraille, cette construction massive, conservée sur quatre mètres de hauteur, protégeait deux lignes de remparts ainsi que l'accès au pont et à la porte de Bresles. Ce système défensif, qui n'a plus aucune utilité militaire au XVIII^e siècle, disparaît du paysage urbain au début du XIX^e siècle. Les vestiges du pont visibles aujourd'hui correspondent à son dernier état d'utilisation. Les arches restantes semblent avoir été sauvegardées lors de l'installation d'une canalisation maçonnée mise en place pour collecter les eaux usées à la fin du XVIII^e ou au début du XIX^e siècle.

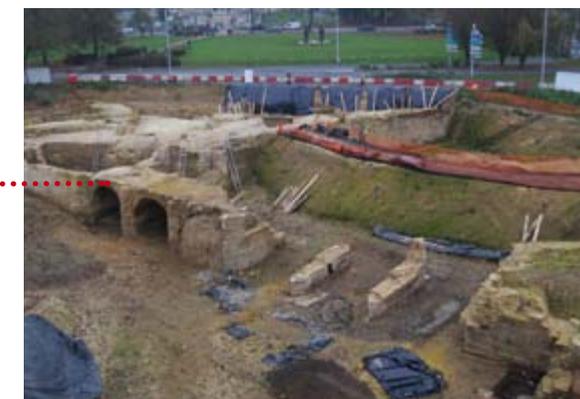
Le pont d'époque moderne vu depuis le sud avec, en arrière plan, le bastion

La fouille, corroborant ces données historiques, a révélé que les fondations de la porte de Bresles comprenaient deux grandes phases de construction. Néanmoins si la porte médiévale et son pont d'accès ont été implantés dans l'axe de la rue du 27 juin 1472, celle reconstruite à l'époque moderne, et associée à un pont et un bastion, a été édifée plus au sud. Ce nouveau pont comportait à l'origine sept, voire huit arches. Il n'en subsiste désormais plus que trois mais qui s'élèvent encore à près de cinq mètres de hauteur. Édifié en pierre, cet ouvrage d'art conserve un tablier de près de trois mètres de large. Le bastion, de forme quadrangulaire et
