**DRAC NOUVELLE-AQUITAINE  
CONSERVATION RÉGIONALE DES MONUMENTS HISTORIQUES  
MONUMENTS HISTORIQUES EN TRAVAUX**

**Palais Rohan – Hôtel de Ville**

**RESTAURATION DU PORTAIL ET DES PORTES**

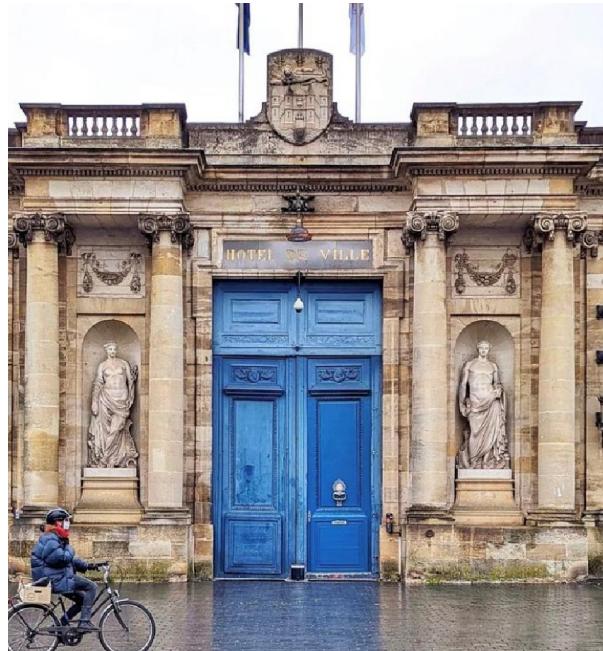
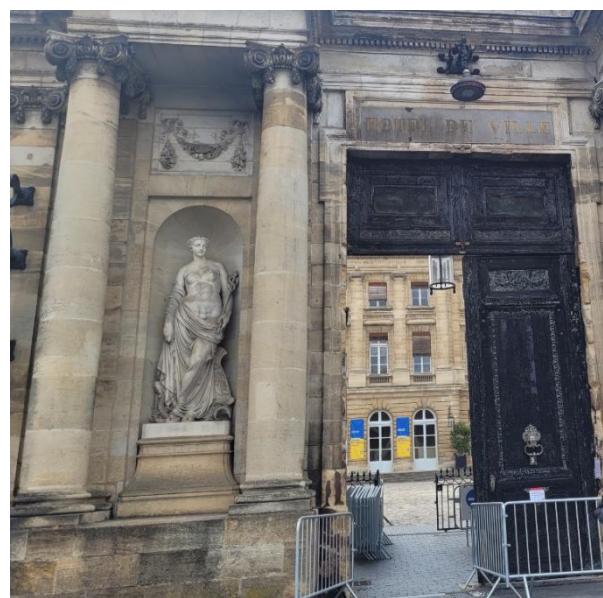
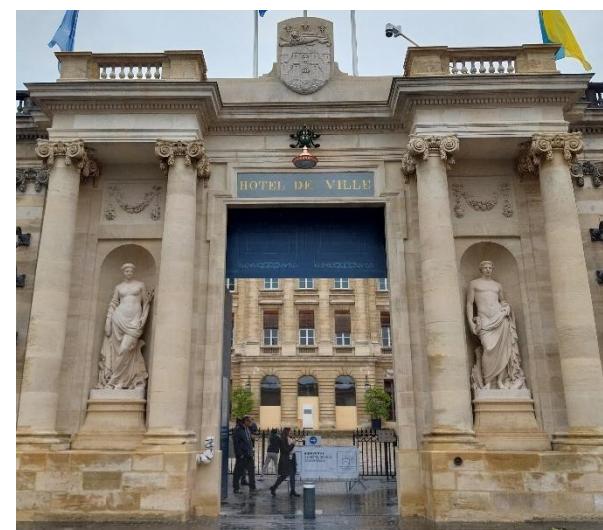
Une première phase de la restauration a porté essentiellement sur la maçonnerie en pierre. Les soubassements ont subi des dégradations importantes, ainsi que les colonnes en pierre. Le choc thermique de l'incendie et de son extinction a profondément altéré les pierres, qui se sont délitées et rubéfiées. Par conséquent, elles ont dû en partie être purgées et changées. La maçonnerie sommitale a également été atteinte lors de l'extinction de l'incendie et se trouvait dans un état de conservation médiocre. Enfin, les éléments de ferronnerie supportant le luminaire installé dans l'axe du portail ont été impactés par la chaleur, tout comme les câbles électriques qui ont fondu.

Du 3 juin 2024 au 25 octobre 2024 ont été menés les travaux de restauration des pierres sur la façade de l'hôtel de ville autour de la porte et sur les colonnes. Les statues et les chapiteaux sculptés ont été nettoyés, ce qui permet de redonner à voir leur très belle facture.

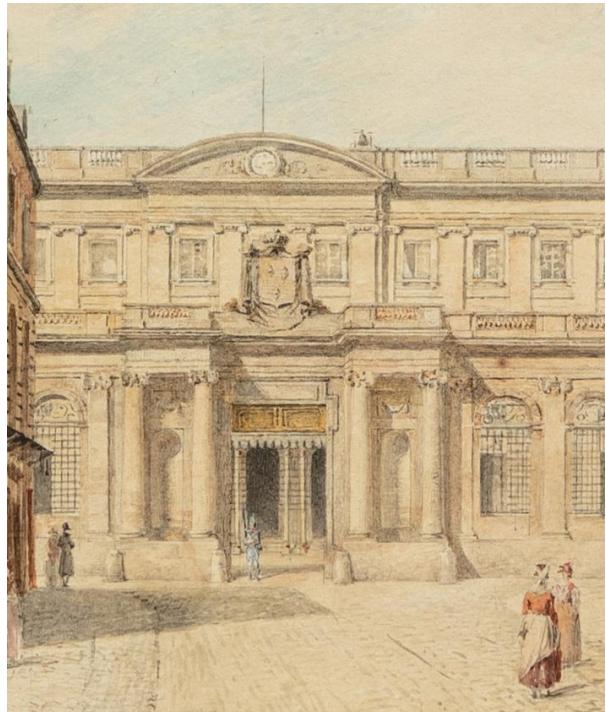
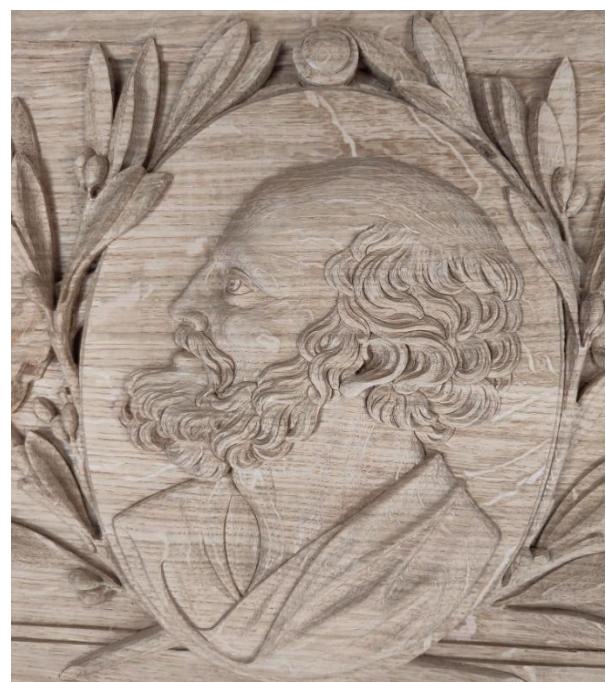
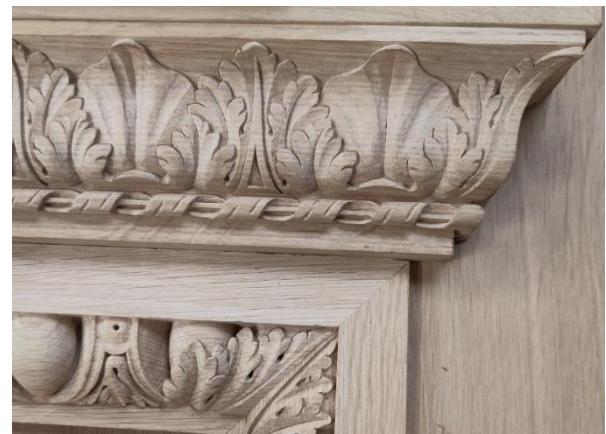
Les menuiseries en bois du portail ont ainsi été restituées d'après les relevés des portes originales déposées, des photographies anciennes et un scan en 3D. En effet, l'incendie a carbonisé l'épiderme extérieur si bien que les détails de sculpture sont devenus difficilement lisibles. Le scan en 3D réalisé a permis de retrouver des détails sculptés, comme pour les médaillons des portes. En effet, les portes de l'hôtel de ville étant la plupart du temps ouvertes lorsque le public est présent, les photographies en position fermées sont rares.

L'examen détaillé des portes d'origine a permis de voir une fabrication soignée au niveau des assemblages, qui a été reproduite à l'identique. Seul un renfort en partie basse a été ajouté sous la traverse basse soutenant le portillon.

Compte-tenu de son emplacement, les portes ont fait l'objet d'un traitement de surface avec une lasure hydrophobe, pour la protéger contre les écoulements d'eau, le soleil et les éventuelles traces de graffiti qui pourraient survenir. Un entretien courant devra néanmoins être réalisé.

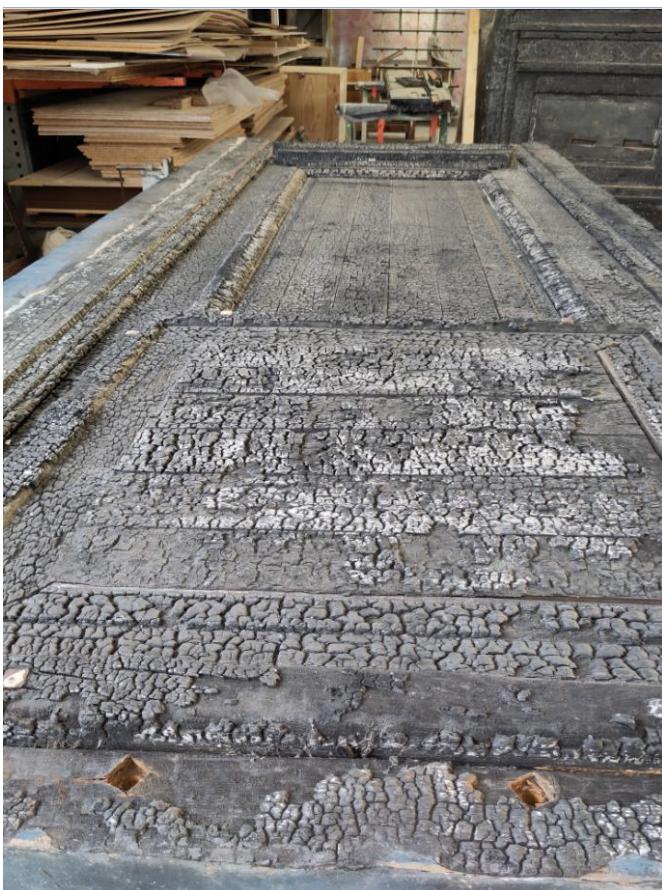
Un vantail d'origine a été préservé avec son aspect carbonisé et il sera déposé au Musée d'Aquitaine pour être conservé comme témoignage, ainsi que le panneau avec le médaillon de l'autre vantail et des éléments de frise de l'imposte.

Compte-tenu de l'épiderme brûlé un traitement de restauration sera nécessaire pour refixer le bois carbonisé qui a tendance à s'effriter, éviter les dégradations dans le temps et permettre son exposition à la verticale. Des études vont ainsi être menées par des restaurateurs du patrimoine pour trouver des fixateurs adéquats.
