**NOUVELLE-AQUITAINE
VIENNE**

**BILAN
SCIENTIFIQUE**

Travaux et recherches archéologiques de terrain

2 0 1 8

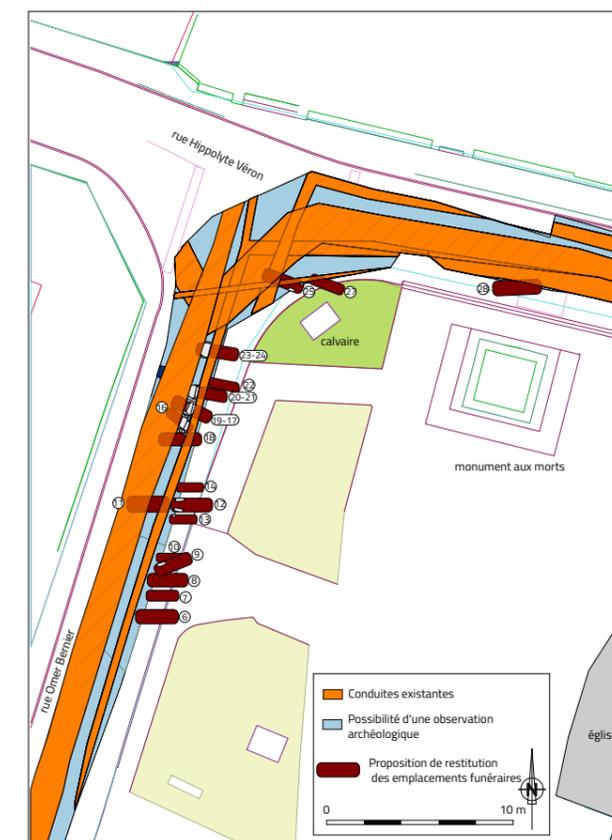
BUXEROLLES, rues Omer Bernier et Hippolyte Véron,
plan synthétique des observations archéologiques au niveau du carrefour
(DAO : G. Seguin).

Ce suivi archéologique s'est inscrit dans le cadre du remplacement des anciennes canalisations des eaux usées présentes sous la chaussée des rue Omer Bernier et Hippolyte Véron à Buxerolles. L'intervention sur le réseau se déroulant à proximité immédiate de l'église Saint-Philippe et Saint-Jacques, une fouille préventive simultanée aux travaux de terrassement a été mise en œuvre. L'importance de l'emprise des réseaux préexistants a considérablement réduit les possibilités d'observations de faits archéologiques, principalement documentés sous la forme de coupes. Néanmoins 18 sépultures ont pu être localisées. Elles se concentrent toutes à l'ouest de l'église, aux abords du carrefour entre les deux rues. Aucune sépulture n'a été observée au nord de l'église. On remarquera que la répartition spatiale des sépultures observées lors de ce suivi de travaux s'accorde correctement avec les limites du cimetière représentées sur le plan cadastral dit napoléonien. La profondeur d'apparition des structures funéraires est très variable ; entre 0,35 m, juste sous la couche de préparation de la chaussée, et 1,40 m. Plusieurs sépultures ont livré des éléments d'architecture funéraire. Des couvertures de dalles calcaires, recouvrant des coffres aux parois de pierres ont été observées dans 4 cas. L'ensemble forme une rangée de coffres construits sur le même modèle. La mise au jour d'un dépôt funéraire constitué par un coquemar en position primaire attribue l'une de ces sépultures, à la fin du XIII^e ou au XIV^e s. Le suivi de travaux a également permis l'observation d'un ancien niveau de voirie constitué par des recharges de débris calcaires se superposant à un radier de moellons, rue Hippolyte Véron, ce dernier scelle un silo dont le comblement a livré quelques tessons de céramique commune à pâte blanche attribuée au haut Moyen Âge. Un seul tesson, présent dans le remplissage sommital du silo, atteste une présence humaine sur le site au cours du Haut-Empire.

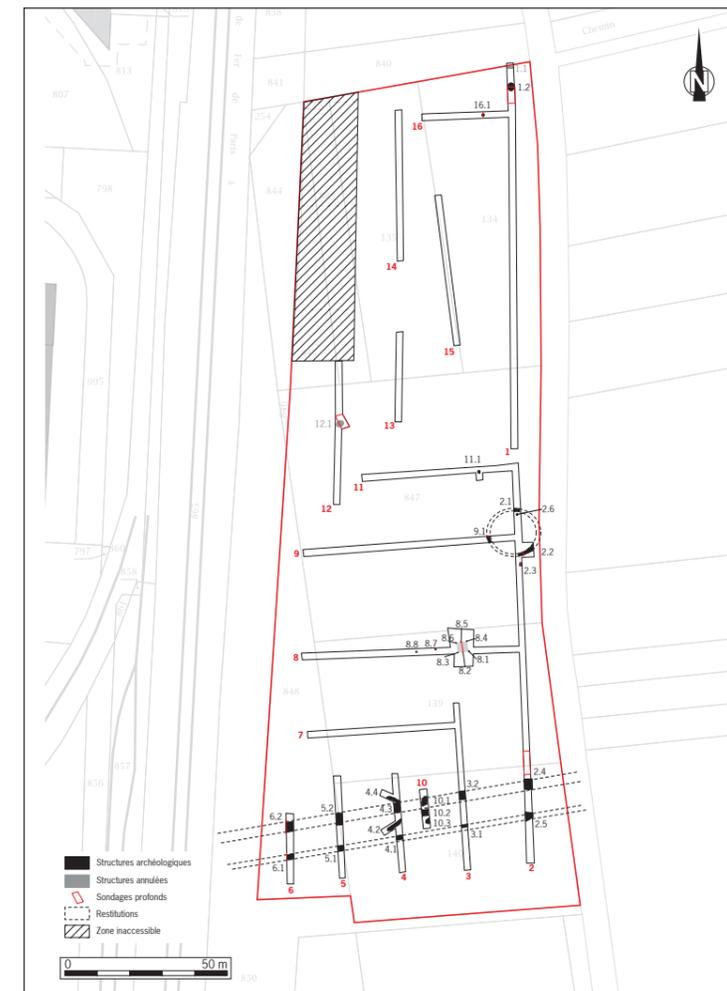
CHASSENEUIL-DU-POITOU, Roches-de-Vayres,
plan de l'emprise du diagnostic et des structures archéologiques (relevé : R. Bernard, N. Connet et C. Maitay, DAO : B. Larmignat).

Les seize tranchées réalisées sur l'assiette du projet couvrent une superficie cumulée de 1 726 m², soit environ 9,2 % des terrains accessibles. Elles ont permis d'observer la stratigraphie générale de l'emprise et de mettre en évidence des traces d'activités humaines datant du Néolithique au second âge du Fer (Maitay, 2018). Les structures archéologiques apparaissent à des profondeurs comprises entre 0,22 (St 4.3) et 1 m (St 1.2) et sont scellées par des colluvions limoneuses de couleur marron. La plupart des trente-trois structures archéologiques mises au jour se concentre dans la moitié méridionale de l'emprise.

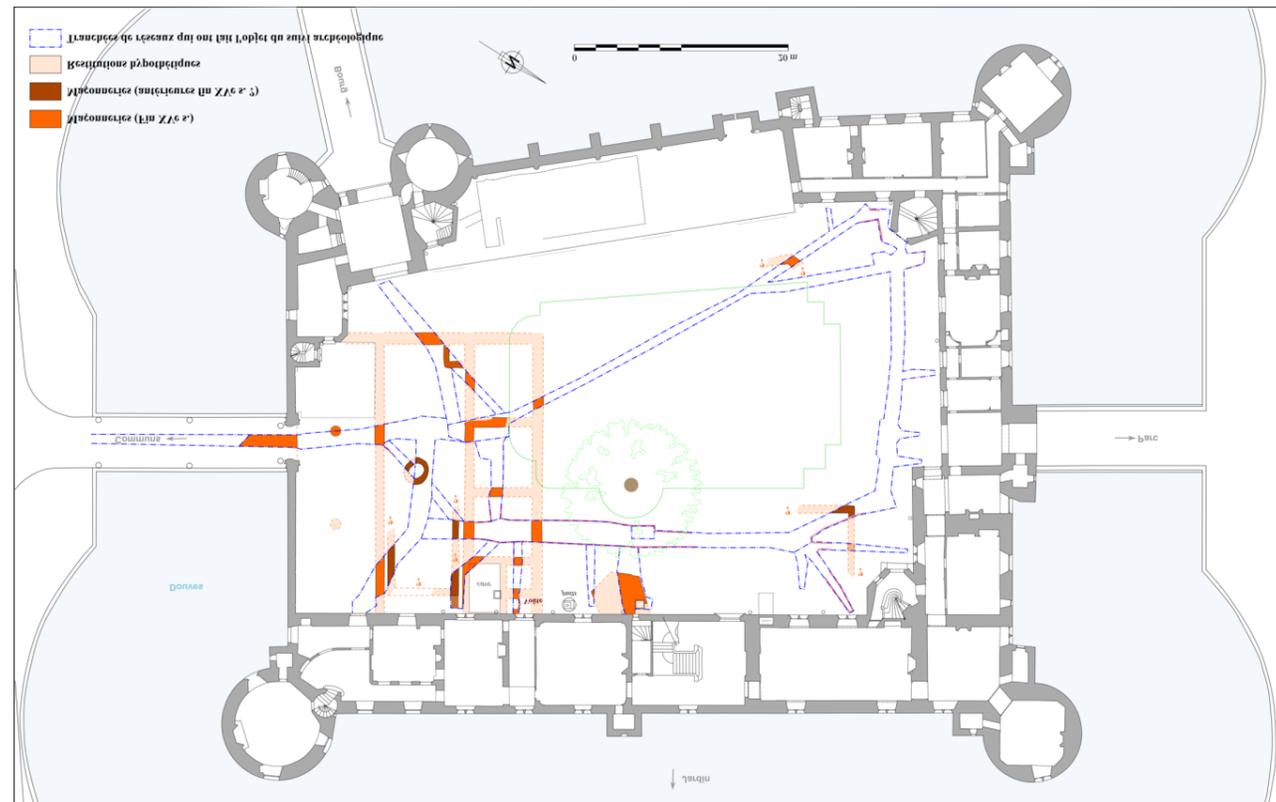
DISSAY, château, fig. 1, plan général des vestiges (DAO : S. Guillimin).

fait sa résidence de prédilection. Les murs découverts associés à cette phase se distinguent par de solides fondations atteignant 1 m de large, construites en moellons de calcaire liés au mortier de chaux rose orangé et apparaissant très peu profondément, à seulement quelques centimètres sous le gravier de la cour.

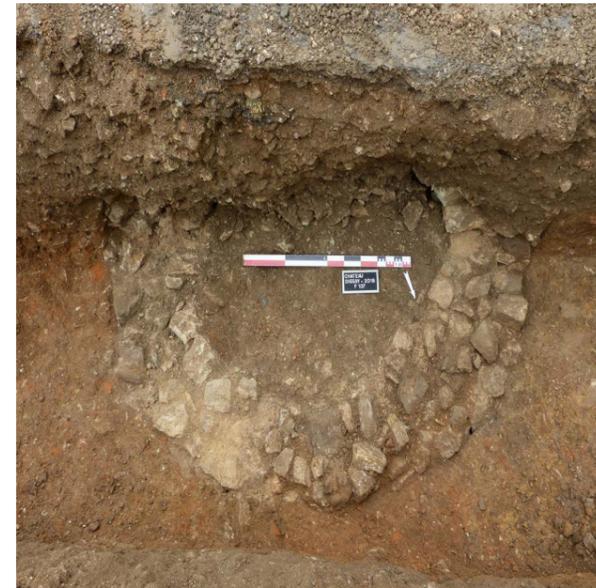
DISSAY, château, fig. 2, le puits 138. (Cliché : S. Guillimin).

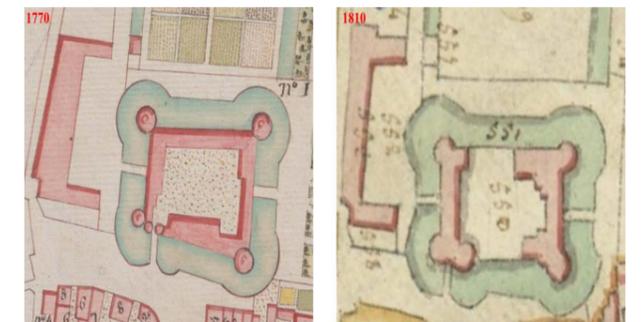
DISSAY, château, fig. 3, évolution du château de Dissay entre la fin du XVIIIe et le début du XIXe siècle (Sources : « Atlas de la châtellenie de Dissay et de la baronnie d'Arcourt dressé en 1770 », planche 1 (détail), AD86, G 93 - Cadastre napoléonien, 1810, Section E, feuille 1 (détail), AD86, 4P 794).

L'aile sud-est a elle aussi été modifiée entre le XVIIIe et le XIXe s. Son extrémité nord-est a été, comme l'aile précédente, remaniée et diminuée en largeur au XVIIIe s. De plus, la collégiale qui occupait tout l'espace entre cette extrémité et le châtelet d'entrée a été complètement détruite entre 1790 et 1810. Seule la cave sous-jacente est aujourd'hui conservée. Aucune tranchée de réseau n'a traversé l'espace de l'ancienne chapelle mais une tranchée a toutefois permis de mettre au jour, en périphérie, deux murs qui pourraient correspondre à son angle nord avec l'extrémité de sa façade nord-ouest et un potentiel contrefort. Ceux-ci n'ont été que très partiellement dégagés et l'absence d'autre vestige de cet édifice ne permet pas d'assurer cette interprétation. La configuration de l'édifice religieux disparu reste donc mystérieux.

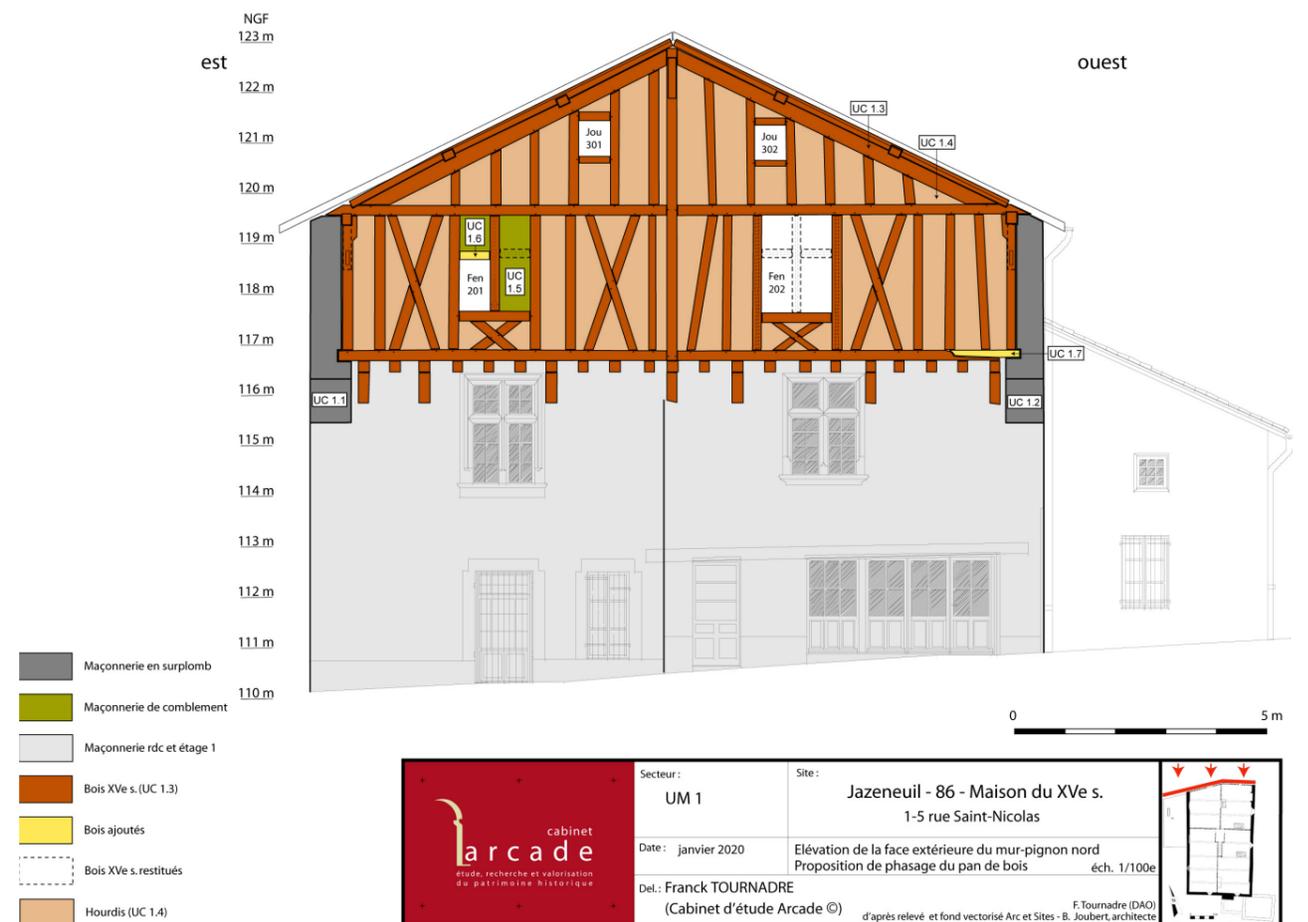
JAZENEUIL, maison 1-5 rue Saint-Nicolas. Façade sur rue (UM 1), proposition de phasage du pan de bois (DAO : F. Tournadre sur fond vectorisé Arc et Sites - B. Joubert, architecte)

La façade sur rue est une construction mixte associant maçonnerie et partie supérieure en pan de bois, montée en surplomb sur solives débordantes ; une solution adoptée largement dans le sud-ouest,

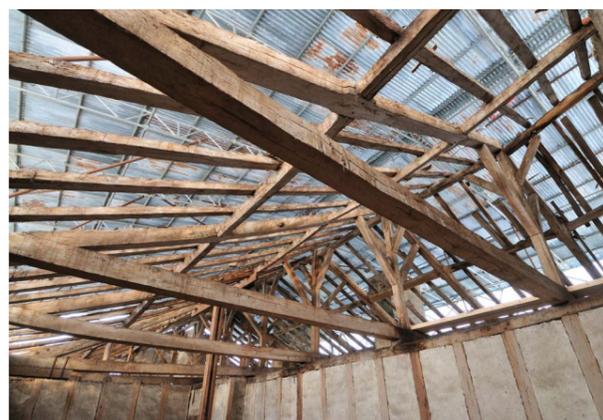
JAZENEUIL, maison 1-5 rue Saint-Nicolas. Charpente de comble (Cliché : F. Tournadre)

La charpente de comble est une structure homogène à fermes et pannes, contreventée par une faîtière soutenue par des aisseliers. Chacune des sept fermes présente un schéma très simple, récurrent en Poitou jusqu'à la fin du XIXe s. : un couple d'arbalétriers raidis par une paire de contrefiches et un entrait tracté par un poinçon. Les pièces sont numérotées en chiffre romain, avec contremarque de latéralisation à la rouanne à l'est ; un marquage relevé aussi sur le dessus des sablières. L'intérêt de cette charpente réside dans l'originalité de l'assemblage des pannes ventrières, dont les abouts élargis sont tenonnés dans les joues des arbalétriers, eux-mêmes renforcés par des bossages adoucis par des chanfreins. Le relevé a mis en évidence un assemblage complexe qui témoigne d'une très bonne maîtrise technique des charpentiers : un renfort d'épaulement évite le risque de rupture du tenon, soumis à une forte contrainte en raison de la faible inclinaison des versants (25°), un contre-profil triangulaire qui se glisse sous l'arbalétrier concourt au raidissement de l'assemblage, bloqué par une cheville. Cette sophistication se perçoit également dans le système d'aboutement des sablières, dont l'enture droite est complétée par un demi tenon qui s'emboîte dans une mortaise ouverte. Un dispositif mixte jusqu'alors inconnu qui assure une meilleure solidarisation des pièces et répond mieux aux charges en pied. Ce type de structure basse, apparenté à la charpente dite « bordelaise », est rarement documenté

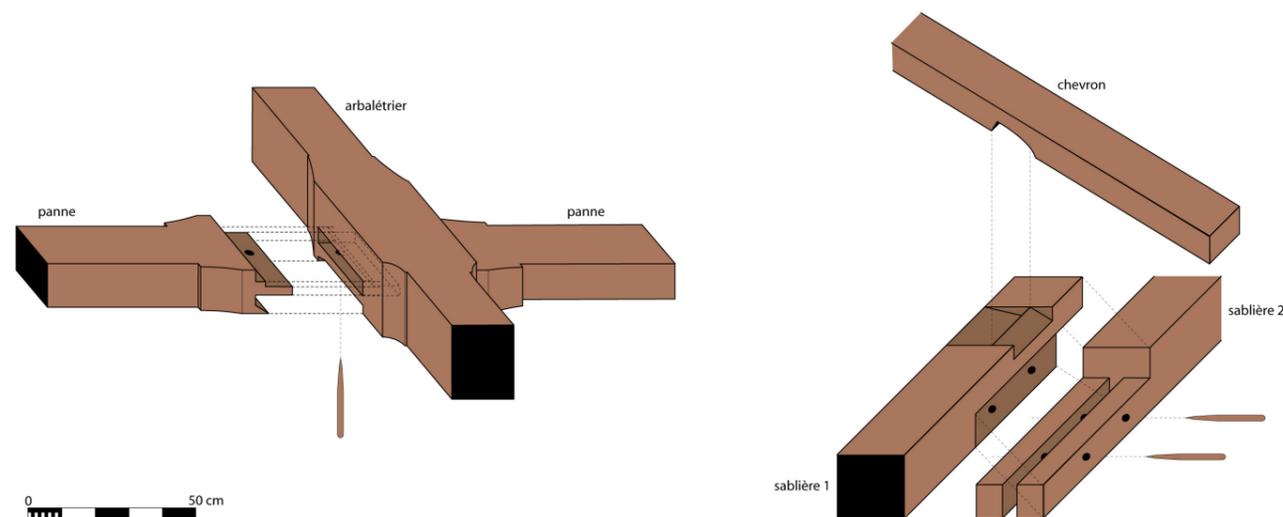
JAZENEUIL, maison 1-5 rue Saint-Nicolas. Deux assemblages de la charpente de comble (Relevé et DAO : F. Tournadre)

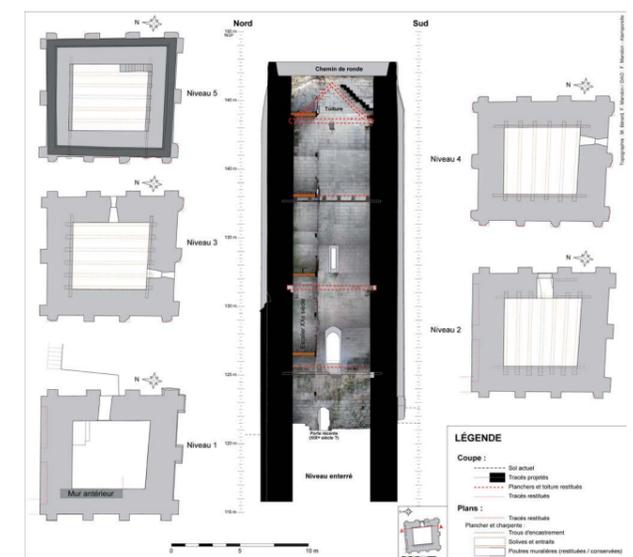
LOUDUN, Tour Carrée, plans et élévation intérieure (Relevés : M. Bérard, F. Mandon / DAO : F. Mandon)

aucune latrines). Haute de plus de 30 mètres avant le remblaiement de ces abords, l'espace intérieur ne fait que 5 mètres de largeur pour 5,3 à 5,7 mètres de longueur. Le premier niveau, d'environ 10 mètres de haut, pouvait servir de réserve et permettait surtout de surélever la porte d'accès au second niveau. Ce dernier ne présente aucune autre ouverture. Seuls les troisième et quatrième niveaux possèdent des baies, étroites et en petit nombre (respectivement deux et une seule). La circulation entre les étages devait s'effectuer par de simples échelles ou des escaliers en bois non encastrés dans les maçonneries. Loin de ressembler aux tours-maîtresses, l'édifice était donc avant tout une

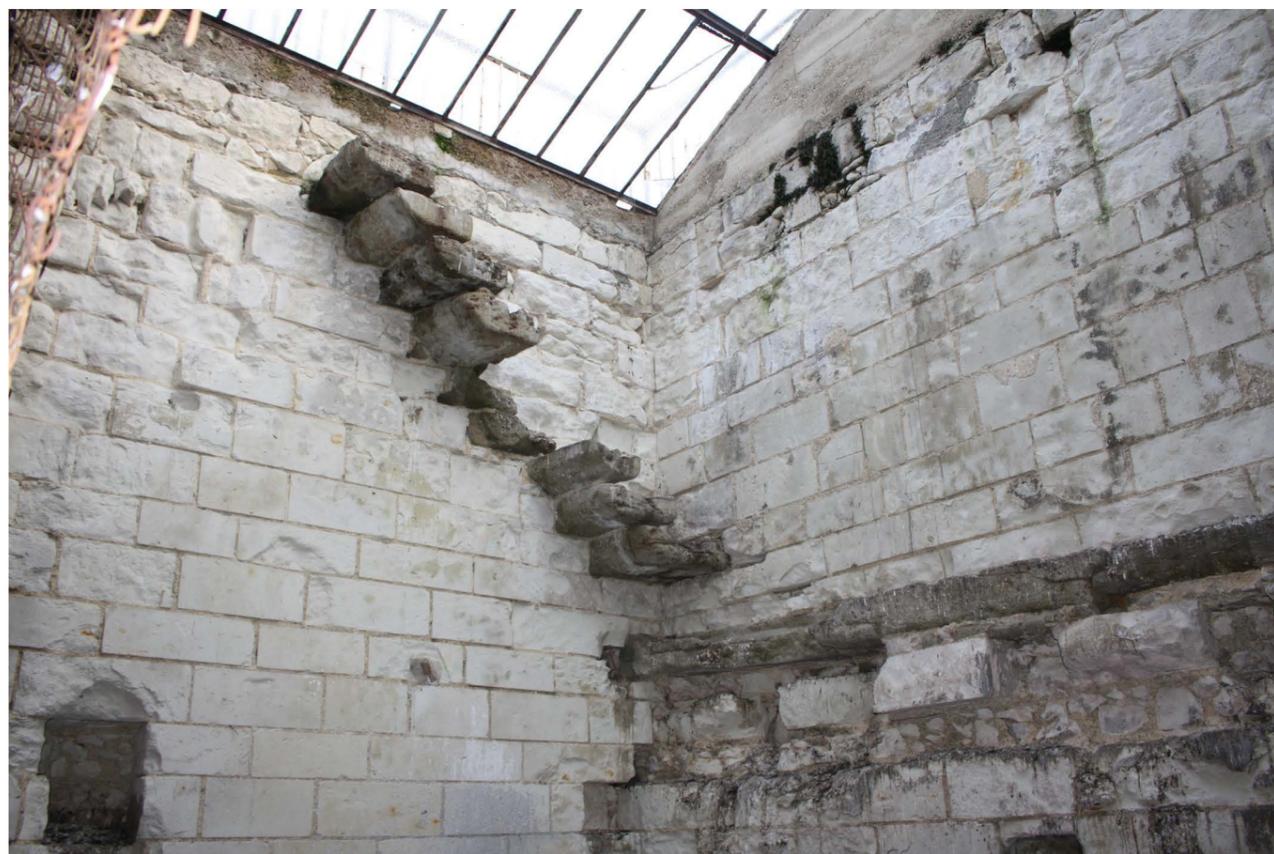
LOUDUN, Tour Carrée, vue du chéneau sud et de l'escalier d'accès au chemin de ronde (Cliché : F. Mandon)

La tour carrée n'a pas connu de grandes modifications au fil du temps. Seuls les trous d'encastrement nous renseignent sur les réfections ou renforcements de planchers, l'aménagement d'escaliers en bois ou la présence d'éléments mobiliers. Sur les élévations extérieures, dont l'étude est en cours et doit se poursuivre jusqu'en 2020, ces trous apportent des informations concernant les structures accolées à la tour, comme l'escalier ou la passerelle permettant d'accéder à la porte en hauteur, ou encore le « palais de Sicile » bâti par le duc Louis d'Anjou après 1374. Ce dernier consistait en un complexe résidentiel comprenant des appartements privés et une grande salle seigneuriale, isolé par des fossés du reste du château. Bien que cernée sur trois côtés par ces logis, la tour carrée restait relativement indépendante, avec une unique porte percée au nord et permettant la liaison avec le niveau inférieur de l'aile nord du palais (cette porte est actuellement sous les remblais).

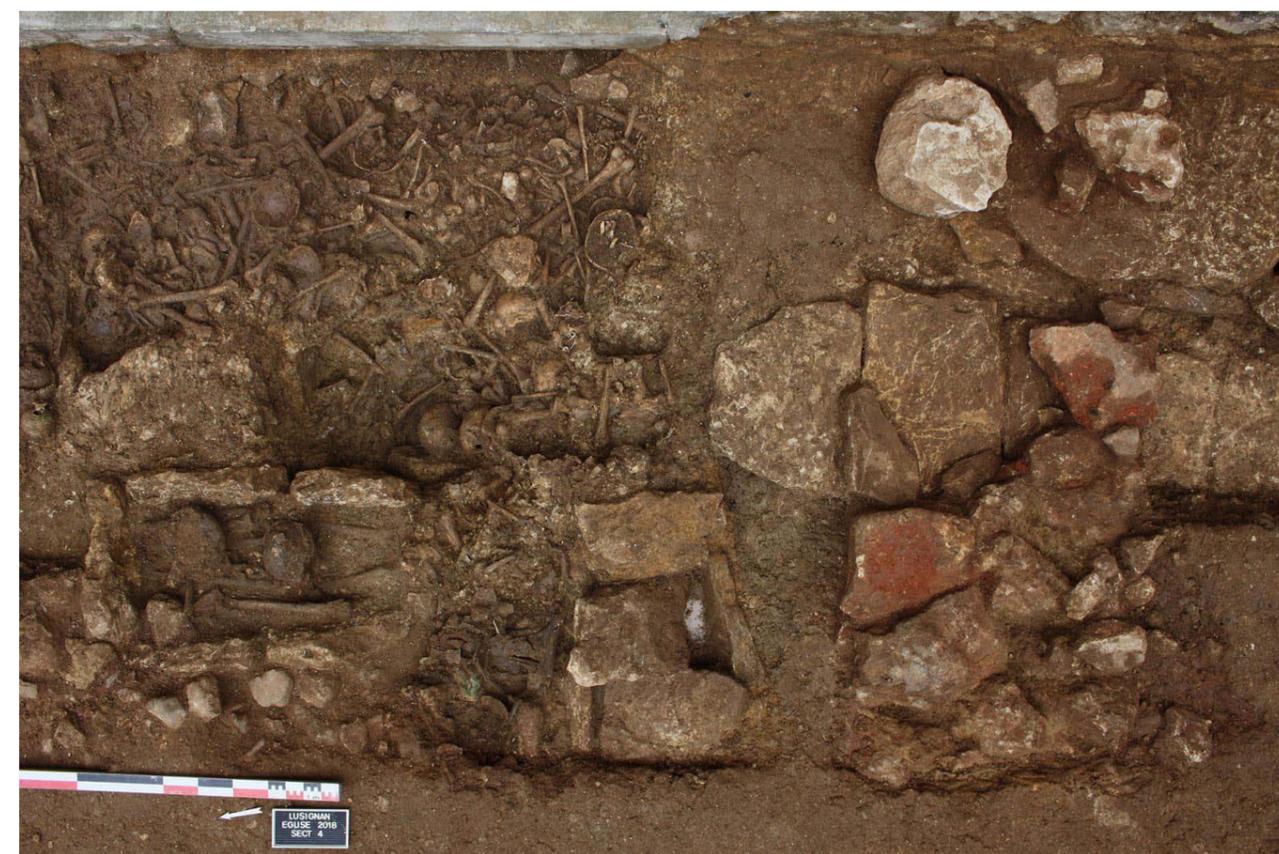
LUSIGNAN, église Notre-Dame, fig. 1, fosse ossuaire devant le portail ouest de l'église (cliché : E. Paulien)

À ces deux modes d'inhumations s'ajoute un troisième type pour l'instant non daté. Il s'agit de « fosses ossuaires », dont une particulièrement conséquente (environ 2 m de long pour 1 m de large) découverte devant le seuil de la porte de la façade ouest de l'église (fig. 1). Cette fosse était associée à un porche accolé à la façade de l'église. Une autre fosse, plus restreinte, a été installée au niveau des fondations du sanctuaire, reconstruit au XIIe s. Ce sont

essentiellement des ossements d'individus adultes qui y ont été placés mais aussi quelques ossements d'enfants, dont ceux d'un particulièrement jeune (nourrisson). Ces premières observations plaident en faveur d'un cimetière paroissial dès les origines de l'église.

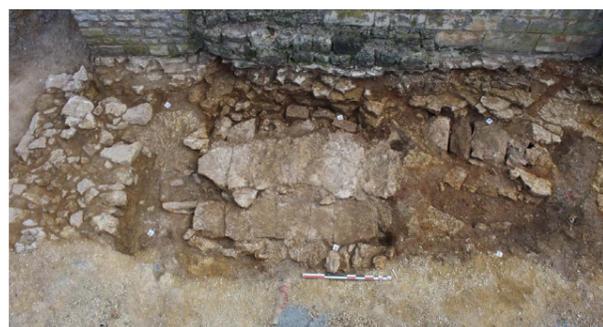
LUSIGNAN, église Notre-Dame, fig. 2, sépulture de la salle capitulaire, au nord du transept (cliché : E. Paulien)

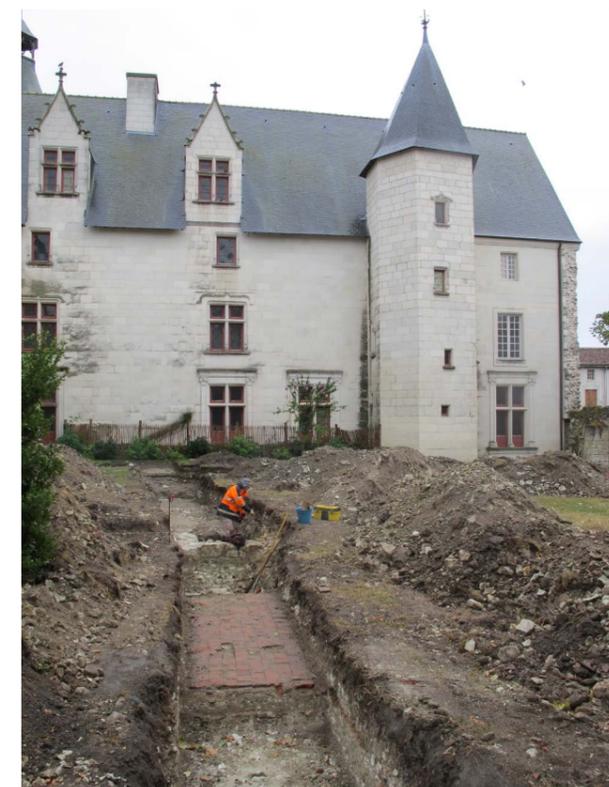
MONT-SUR-GUESNES, Place Frézeau de la Frézelière, sol en tomettes d'un bâtiment découvert au sein de la cour intérieure du château (cliché : E. Barbier)

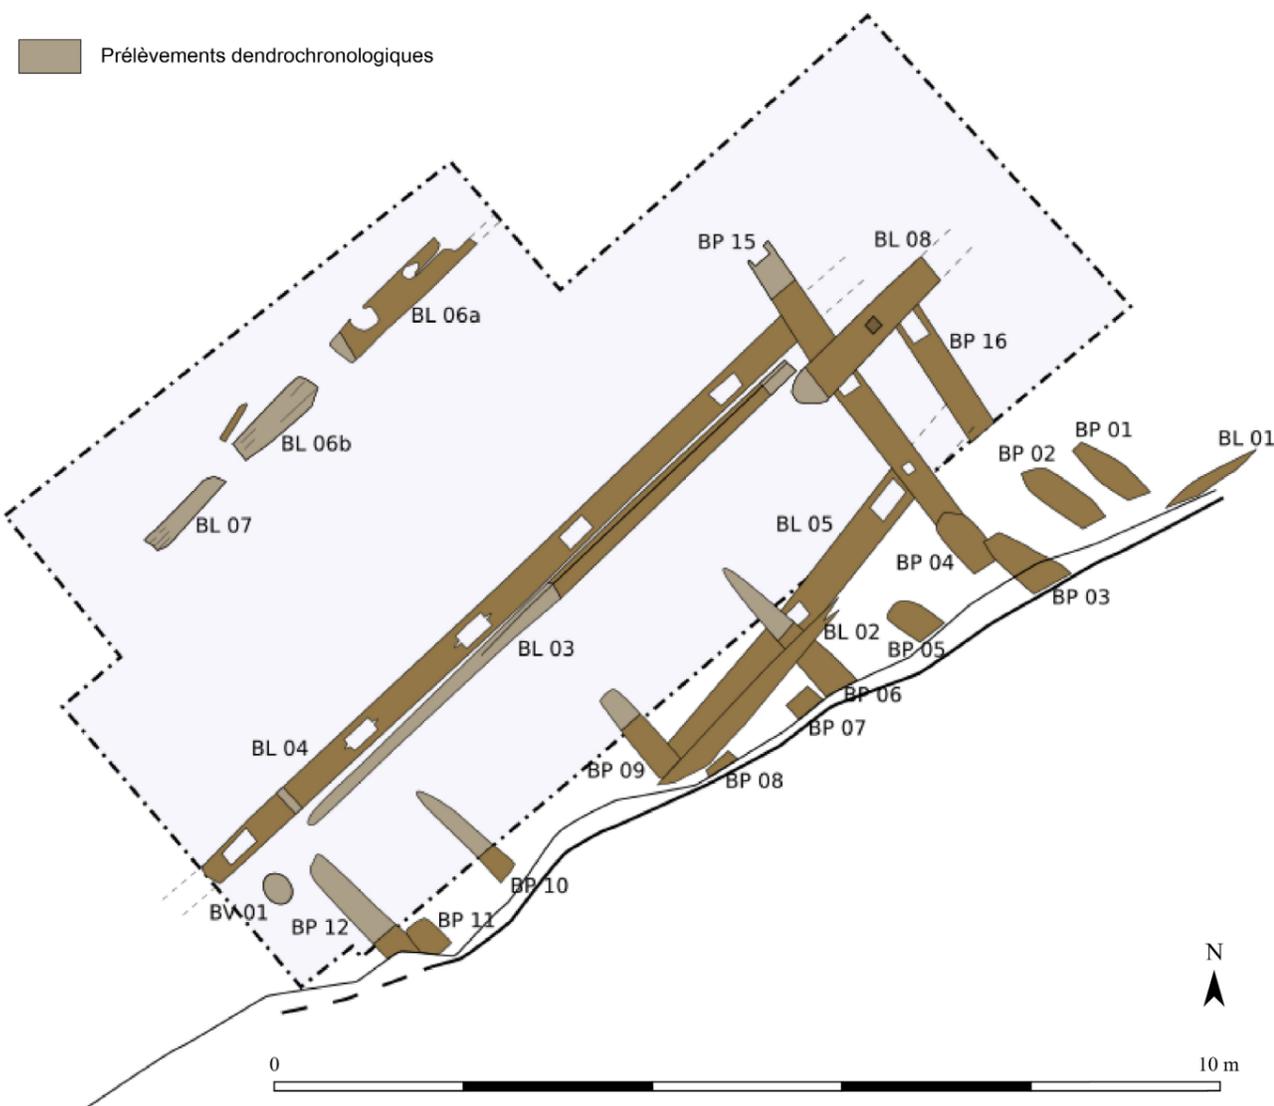
NAINTRÉ, fig. 1, plan de la structure en pied de berge (topo : F. Lecendrier, C. Chouzenoux et D. Berthelot ; D.A.O. : M. Cayre)

Certains bois ont fait l'objet d'une datation dendrochronologique (BP15, BP06, BL03 et BL08). Le bois BP15, qui présente un début d'aubier, aurait été abattu entre 43 et 69 apr. J.-C. La structure a-t-elle

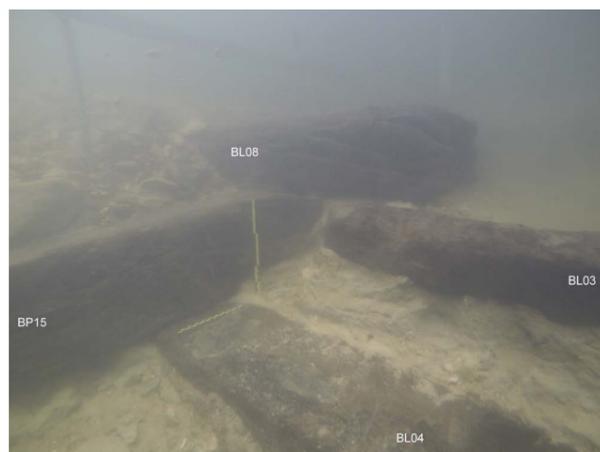
NAINTRÉ, fig. 2, vue des bois BL04, BP15, BL03 et BL08 (de bas en haut et de gauche à droite) depuis l'amont (cliché : M. Cayre)

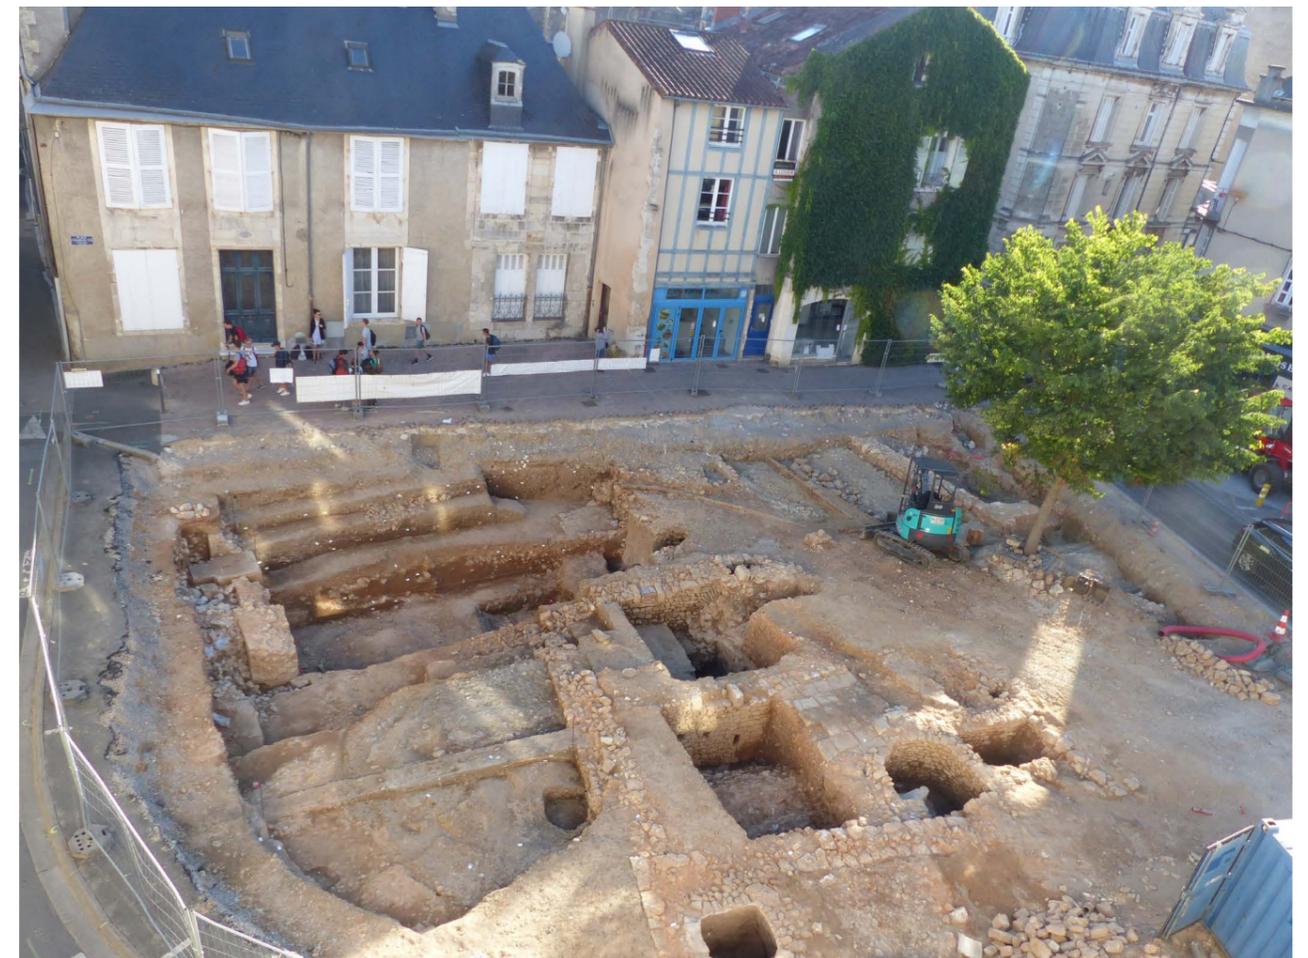
POITIERS, place Charles VII, fig. 1, vue d'ensemble de la zone de fouille lors de la première phase d'intervention (Cliché : B. Billy)

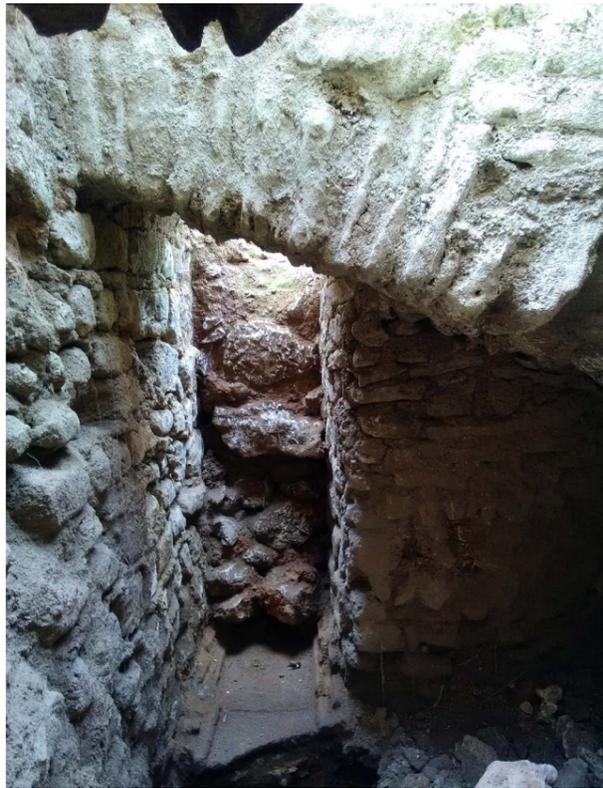
POITIERS, place Charles VII, fig. 2, intérieur de l'égout antique recoupé par un puisard médiéval (cliché : F. Gerber)

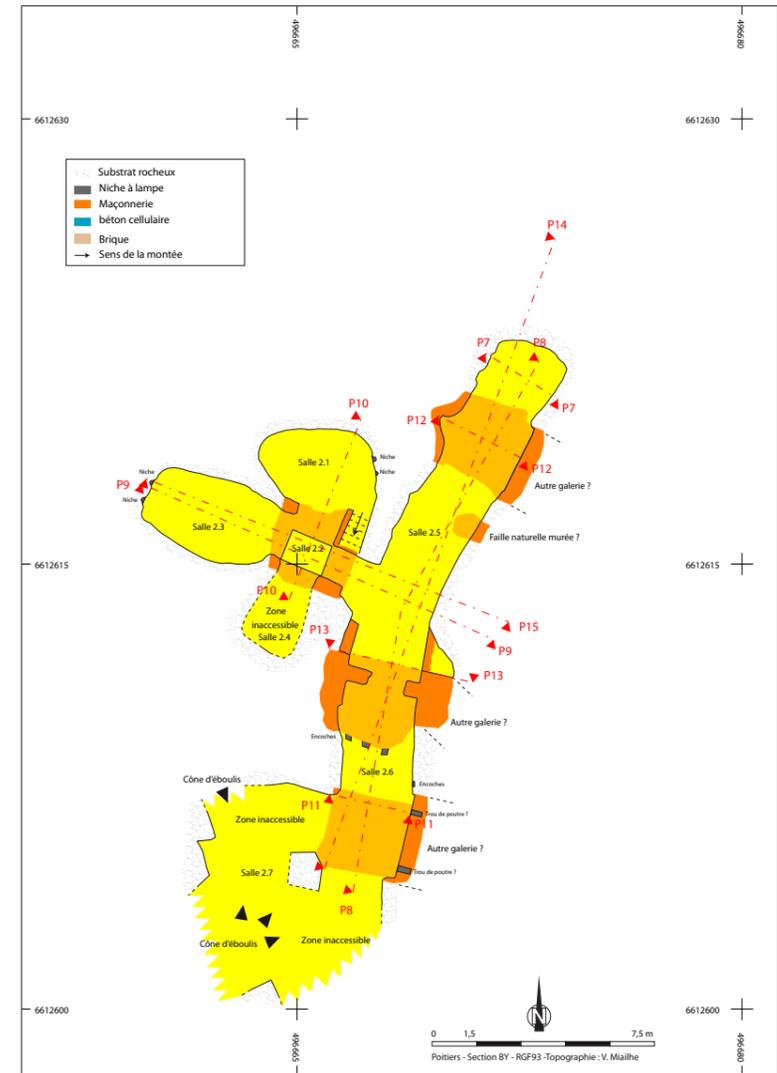
POITIERS, Hôtel Claveurier, fig. 1, plan général et localisation des profils du second niveau de cave. (DAO : F. Gerber et V. Miallhe)

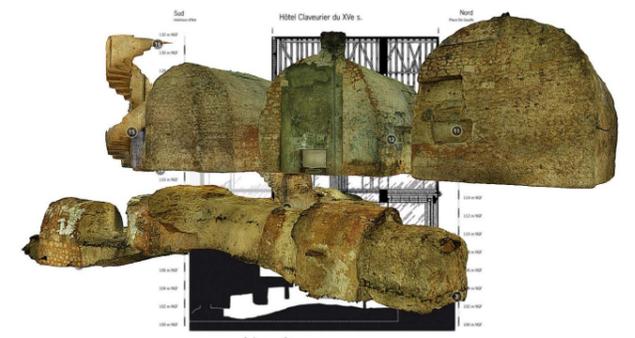
POITIERS, Hôtel Claveurier, fig. 2, vue d'ensemble du rendu 3D des deux niveaux de cave, visitable et manipulable via la plateforme internet Sketchfab (photogrammétrie : V. Miallhe)

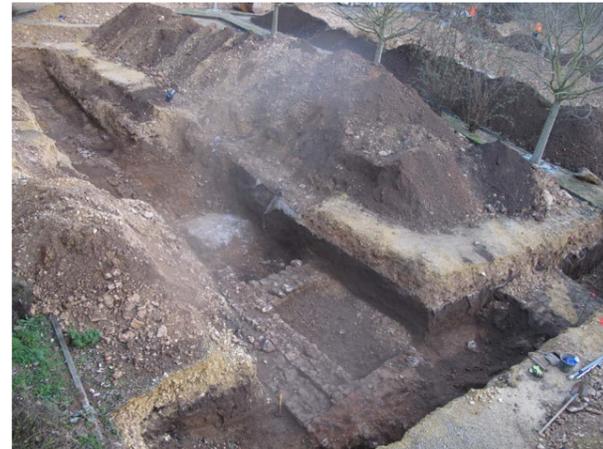
POITIERS, bd Anatole France, maçonneries découvertes sur le parking de la Maison Diocésaine (cliché : D.Martins)

Les maçonneries sont localisées dans la partie septentrionale du diagnostic tandis qu'au sud semble se développer un espace vierge de construction dans

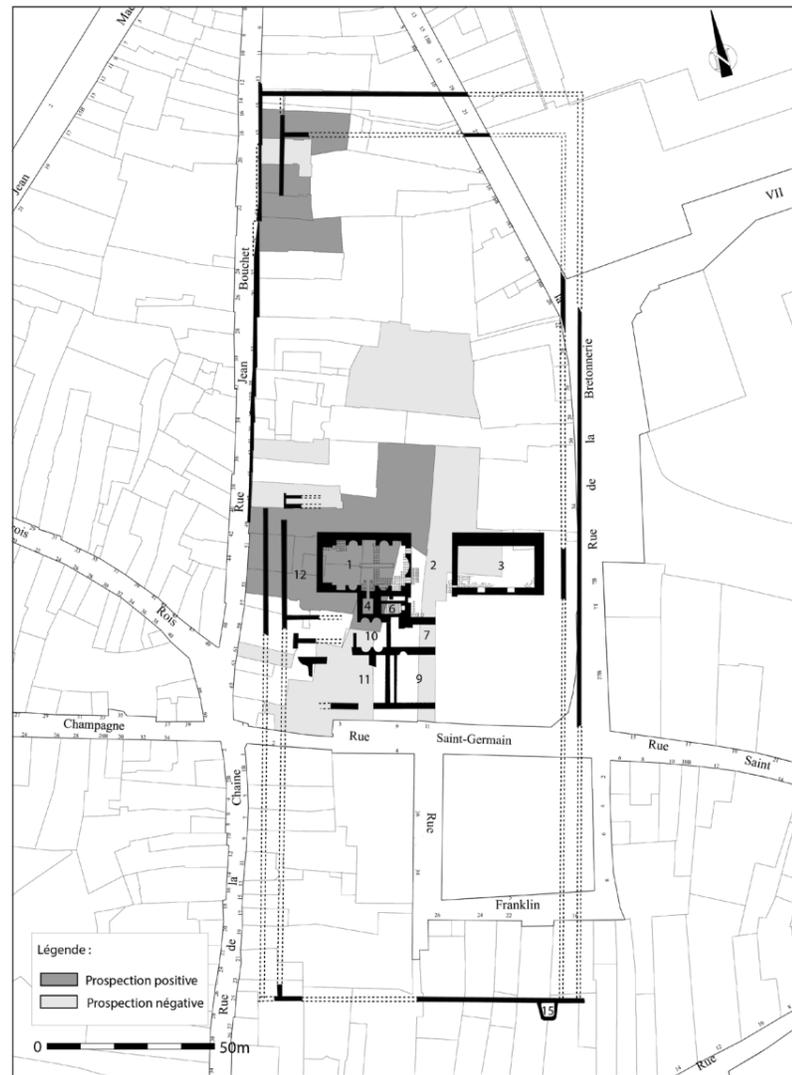
POITIERS, Saint-Germain, plan des zones prospectées (DAO : J. Coudrin)

L'étude de ces différents éléments conservés permet de compléter les informations fournies par C. De La Croix. Ils confirment l'homogénéité des matériaux et des techniques de construction employés. Les six voûtes s'installent chacune sur une longueur de 12,80 m et une largeur d'environ 2,35 m. Les murs qui les séparent sont, quant à eux, d'une largeur moyenne de 1,50 m. La très bonne conservation de ces voûtes a permis d'étudier le bâti et d'en réaliser

un relevé photographique et photogrammétrique pour les espaces accessibles, les caves étant partiellement obstruées. Les résultats de la prospection se sont toutefois limités à la rue Jean Bouchet, les visites des caves situées au n°5 et 11 de la rue Saint-Germain n'ayant permis d'observer aucun vestiges antiques présentés par le Père De La Croix. Il est probable que les espaces fouillés ayant donné accès aux vestiges en 1878 aient été rebouchés sans avoir été transformés en caves par la suite.

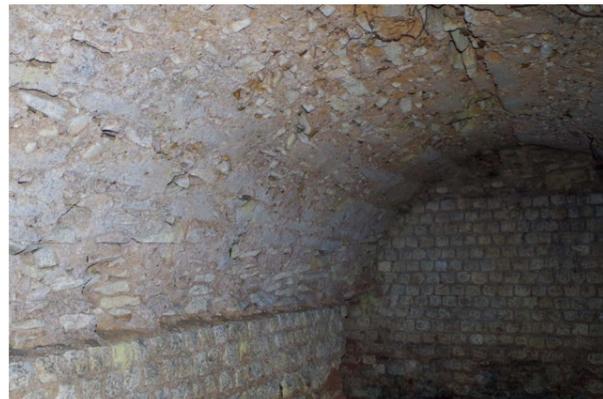
POITIERS, Saint-Germain, cave voûtée (Cliché : J. Coudrin)

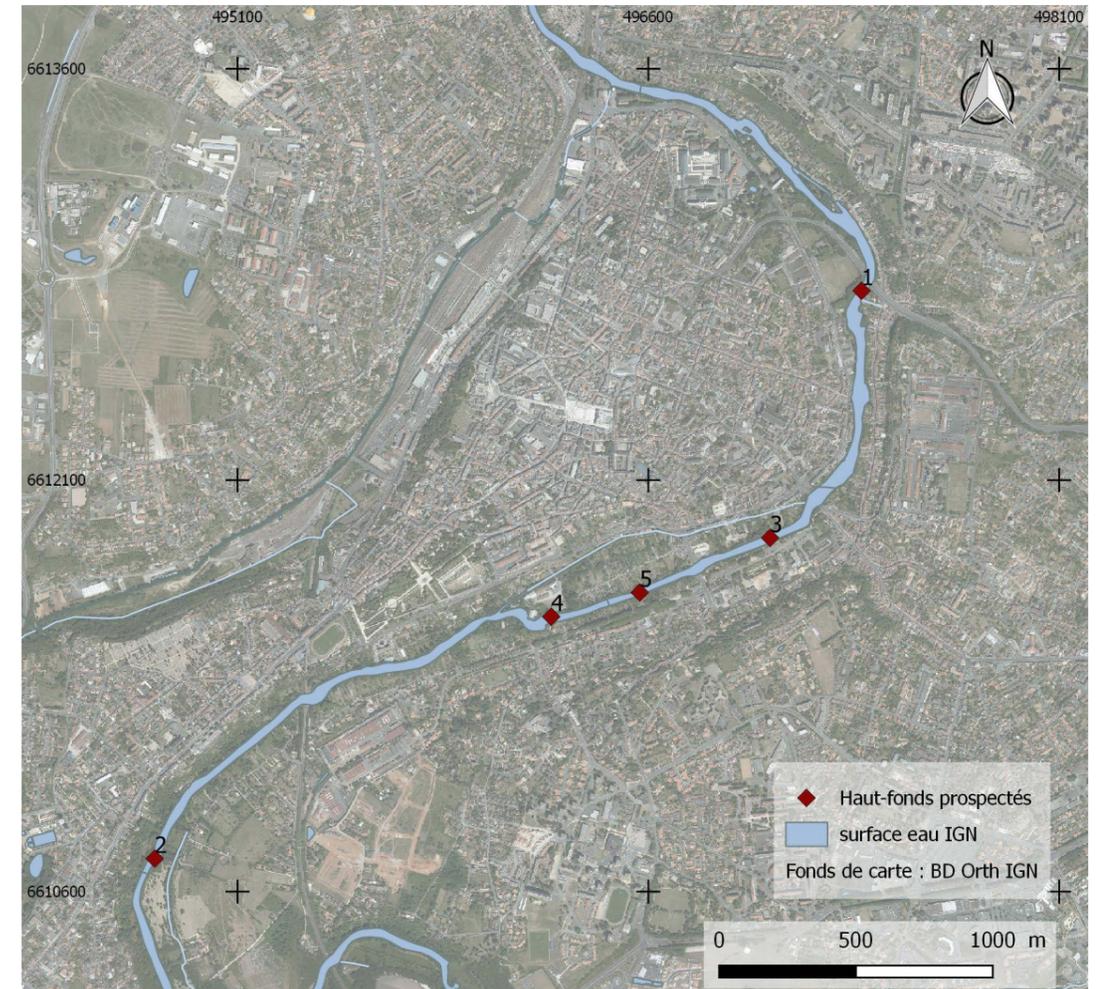
POITIERS, le Clain et la Boivre, carte de localisation des haut-fonds vérifiés en prospection subaquatique durant la campagne 2018. (Fonds de carte : BD ORTHO, IGN ; Traitements SIG sous QGIS : C.Gorin)

Les opérations de prospection subaquatique de cette année ont également offert la possibilité de vérifier six haut-fonds repérés en prospection

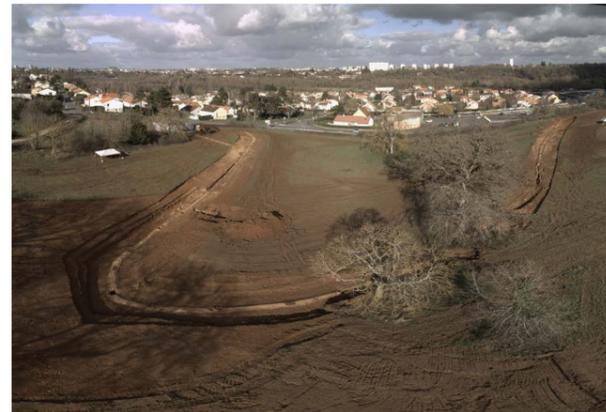
SAINT-BENOÎT, Les Pièces de la Chaume, vue aérienne de l'aqueduc dégagé depuis le sud (cliché : J.-F. Metral, L'œil du drone).

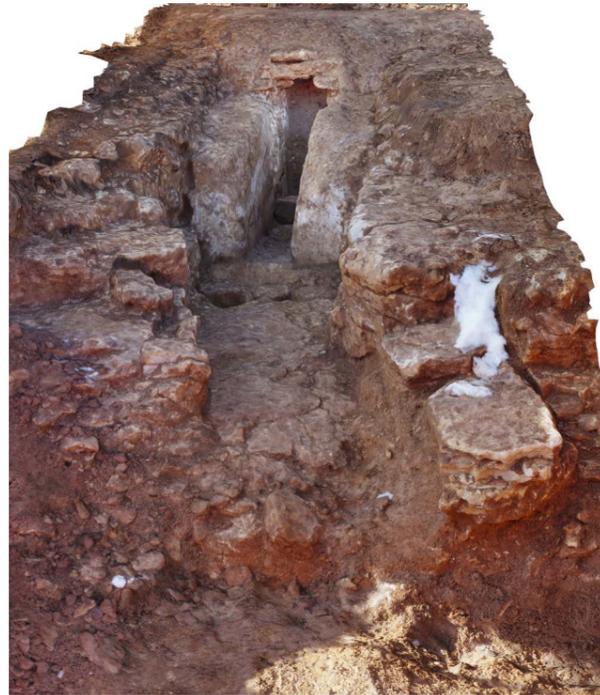
SAINT-BENOÎT, Les Pièces de la Chaume, vue 3D photogrammétrique du déversoir et de la tranchée servant d'exutoire, taillée dans le calcaire jusqu'au rebord du talweg (photogrammétrie : R. Bernard)

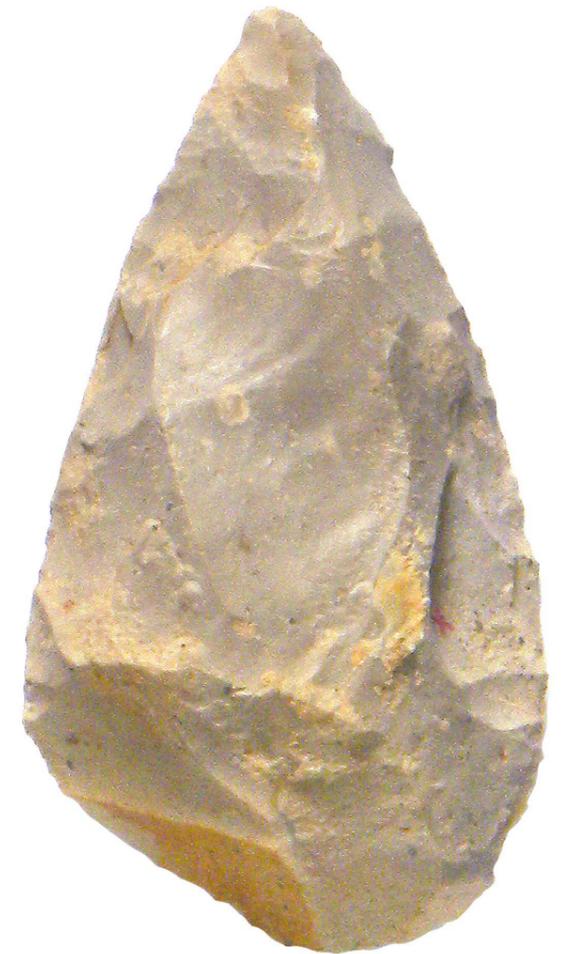
SAINT-GEORGES-LÈS-BAILLARGEAUX, La Gratteigne, Biface acheuléen de la collection Taillet (Musée Sainte-Croix) provenant des alluvions du Clain à La Gratteigne

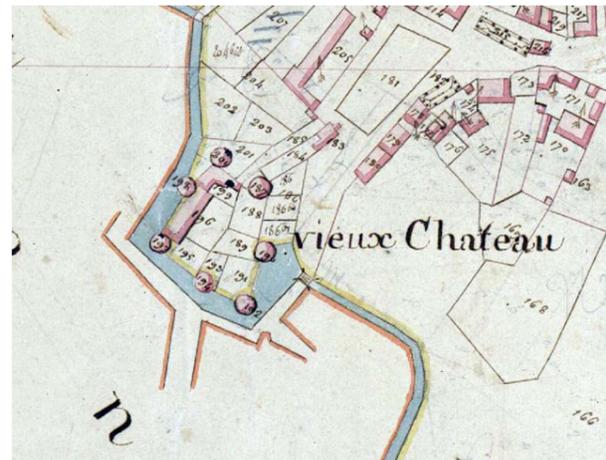
SAINT-MARTIN-LA-PALLU, Cheneché,
plan cadastral napoléonien, 12 novembre 1816.

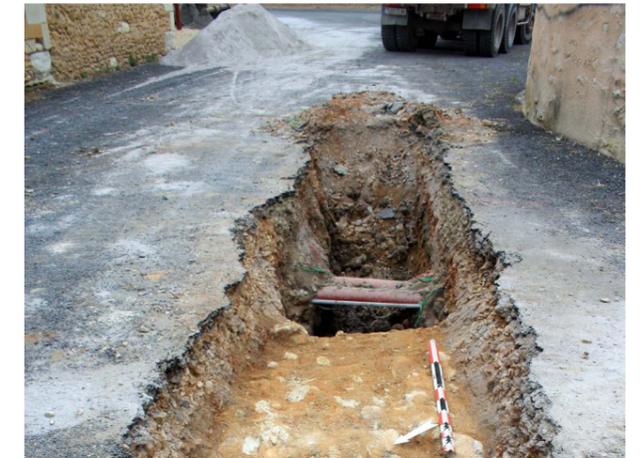
SAINT-MARTIN-LA-PALLU, Cheneché,
portion dégagée du mur d'enceinte orientale (cliché : F. Boisserie).

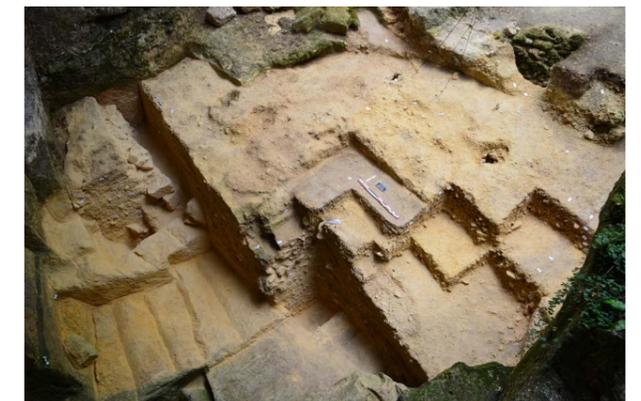
SAINT-PIERRE-DE-MAILLÉ, Pied Griffé,
le site à la fin de la campagne de 2018

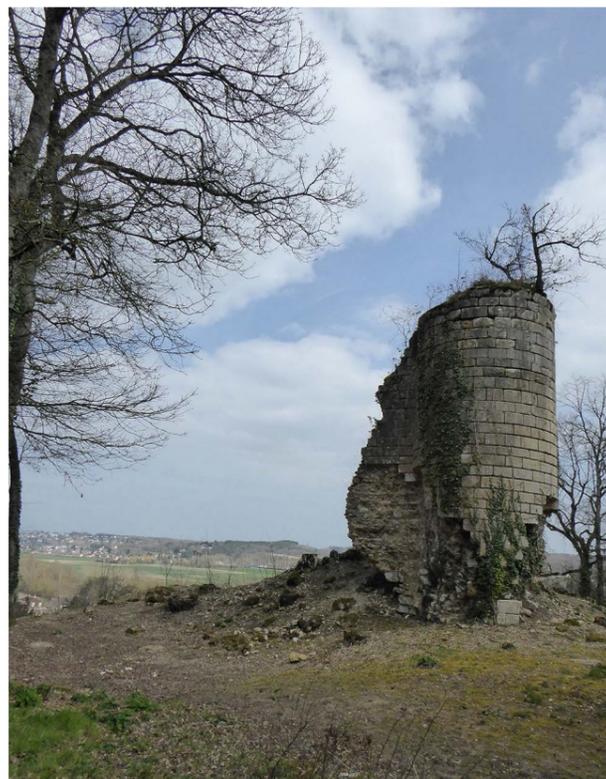
SAINT-RÉMY-SUR-CREUSE, La Tour de Gannes fig. 1 (cliché : N. Prouteau)

De ce château, seule une tourelle d'angle circulaire, ainsi que l'amorce des murs sud et ouest de l'édifice principal demeurent en élévation (fig. 1). Ce château est assiégé puis détruit dès le début du siècle suivant, aux alentours de 1204, par une coalition de seigneurs locaux. Ils profitent ainsi des forfaits de Jean Sans Terre, successeur de Richard, pour se rallier au roi de France et supprimer ce point de contrôle Plantagenêt qu'ils jalouaient en raison des franchises de sa ville neuve.

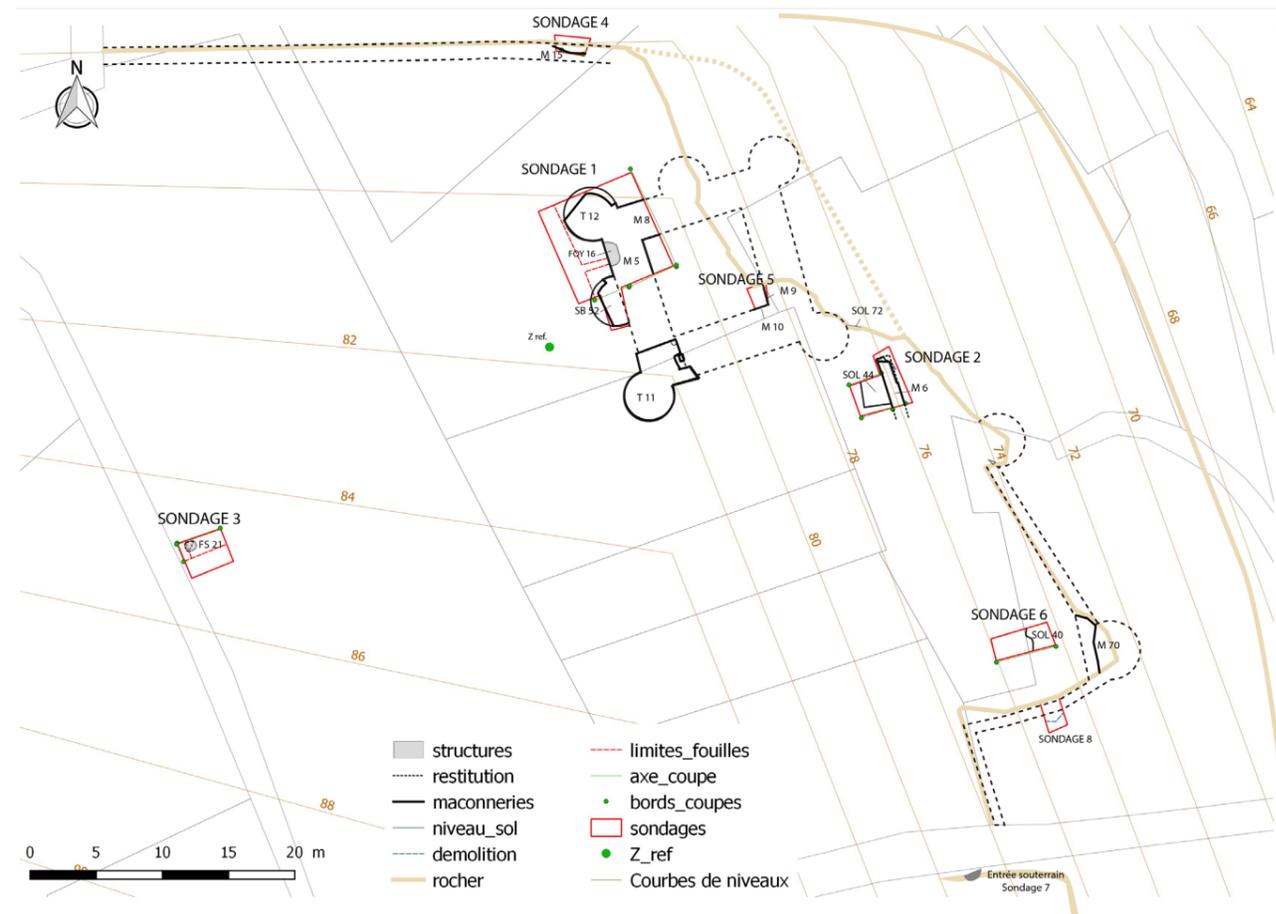
SAINT-RÉMY-SUR-CREUSE, La Tour de Ganne, fig. 2 : Plan de fouille réalisé par M. Chartier - Aquilon (DAO E. Corfmat)

Une maçonnerie de très belle facture, mise au jour dans le sondage 2, matérialise certainement la présence d'un bâtiment se développant perpendiculairement à la Tour de Gannes vers le sud. Une activité artisanale a
