**NOUVELLE-AQUITAINE
VIENNE**

**BILAN
SCIENTIFIQUE**

Travaux et recherches archéologiques de terrain

2 0 1 8

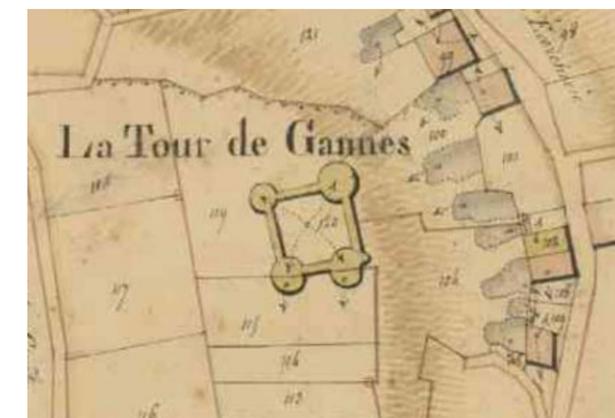
SAINT-RÉMY-SUR-CREUSE, La Tour de Ganne, fig. 3 : La Tour de Gannes d'après le plan cadastral de 1831.

Si le cadastre napoléonien (fig. 3) nous livre une première idée de ce que pouvait être le plan du château, le premier sondage a démontré qu'il est incomplet. La tour se présente en réalité sous la forme d'un édifice quadrangulaire cantonné à chaque angle de tourelles circulaires pleines, mais aussi de tourelles médianes saillantes au moins sur les flancs nord et ouest.

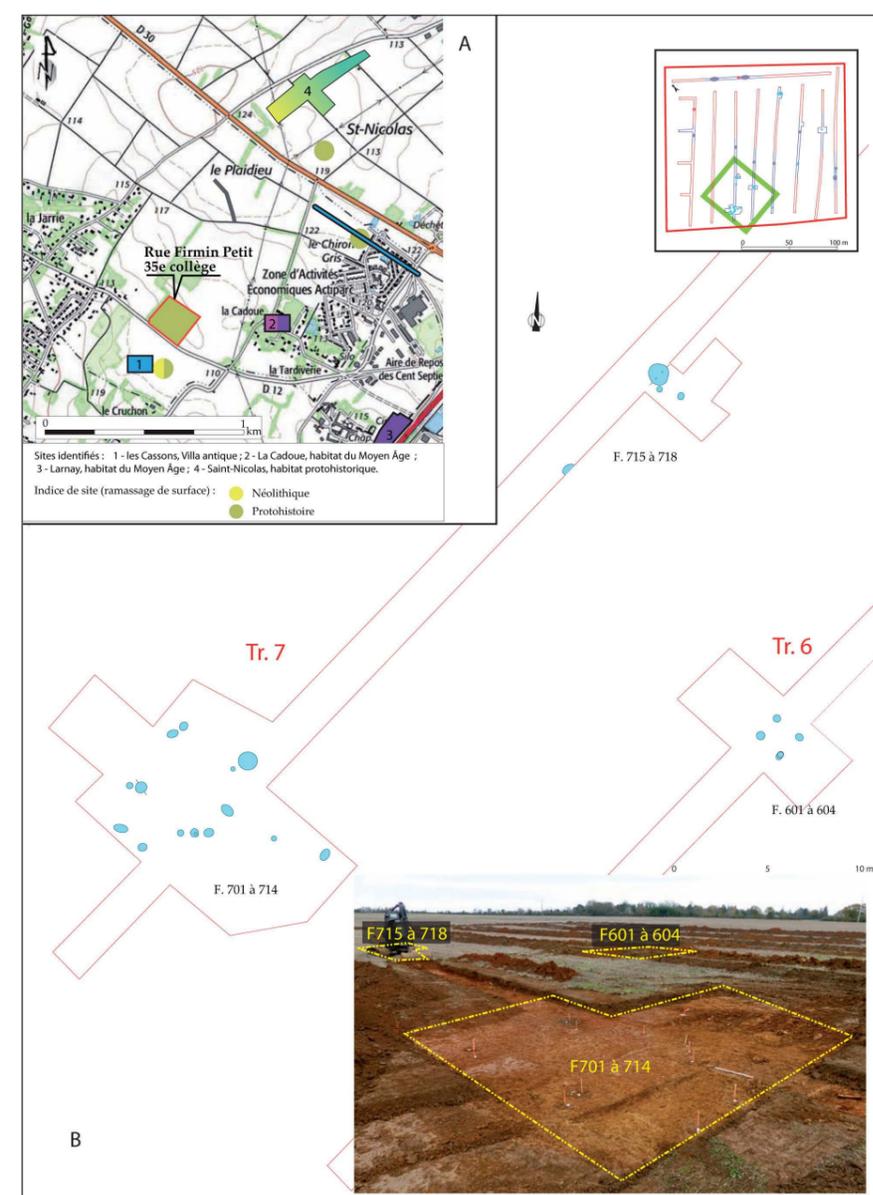
VOUNEUIL-SOUS-BIARD, rue Firmin Petit, carte des sites et schéma des observations (données cartographiques : CAN sur fond IGN, DAO : B. Moutarde)

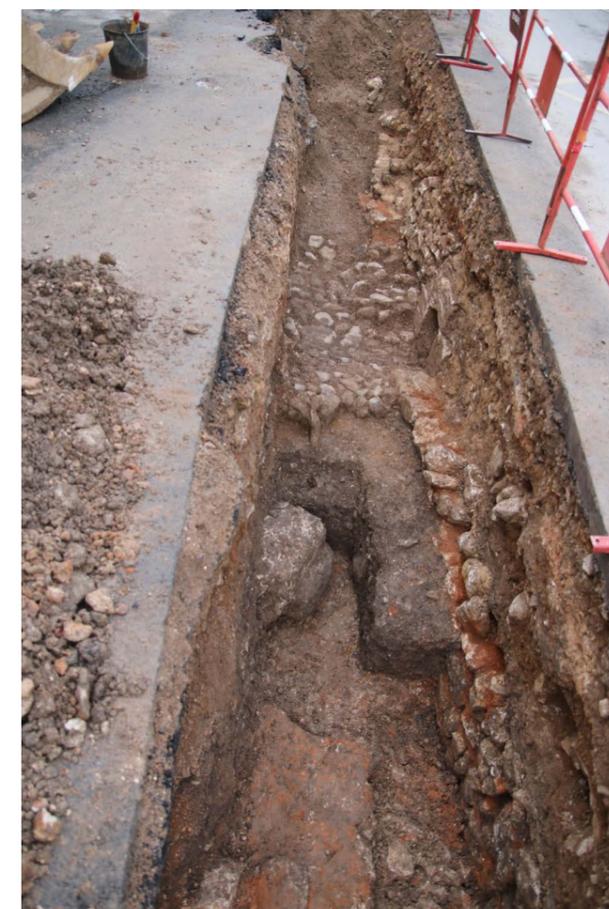
POITIERS ET CHASSENEUIL, projet eau potable, vue générale d'une partie des vestiges découverts dans la rue de la Croix Rouge depuis le nord (cliché : P. Butaud)
