L'ABBAYE DE NOIRLAC

recherches archéologiques

BRUÈRE-ALLICHAMPS (CHER)

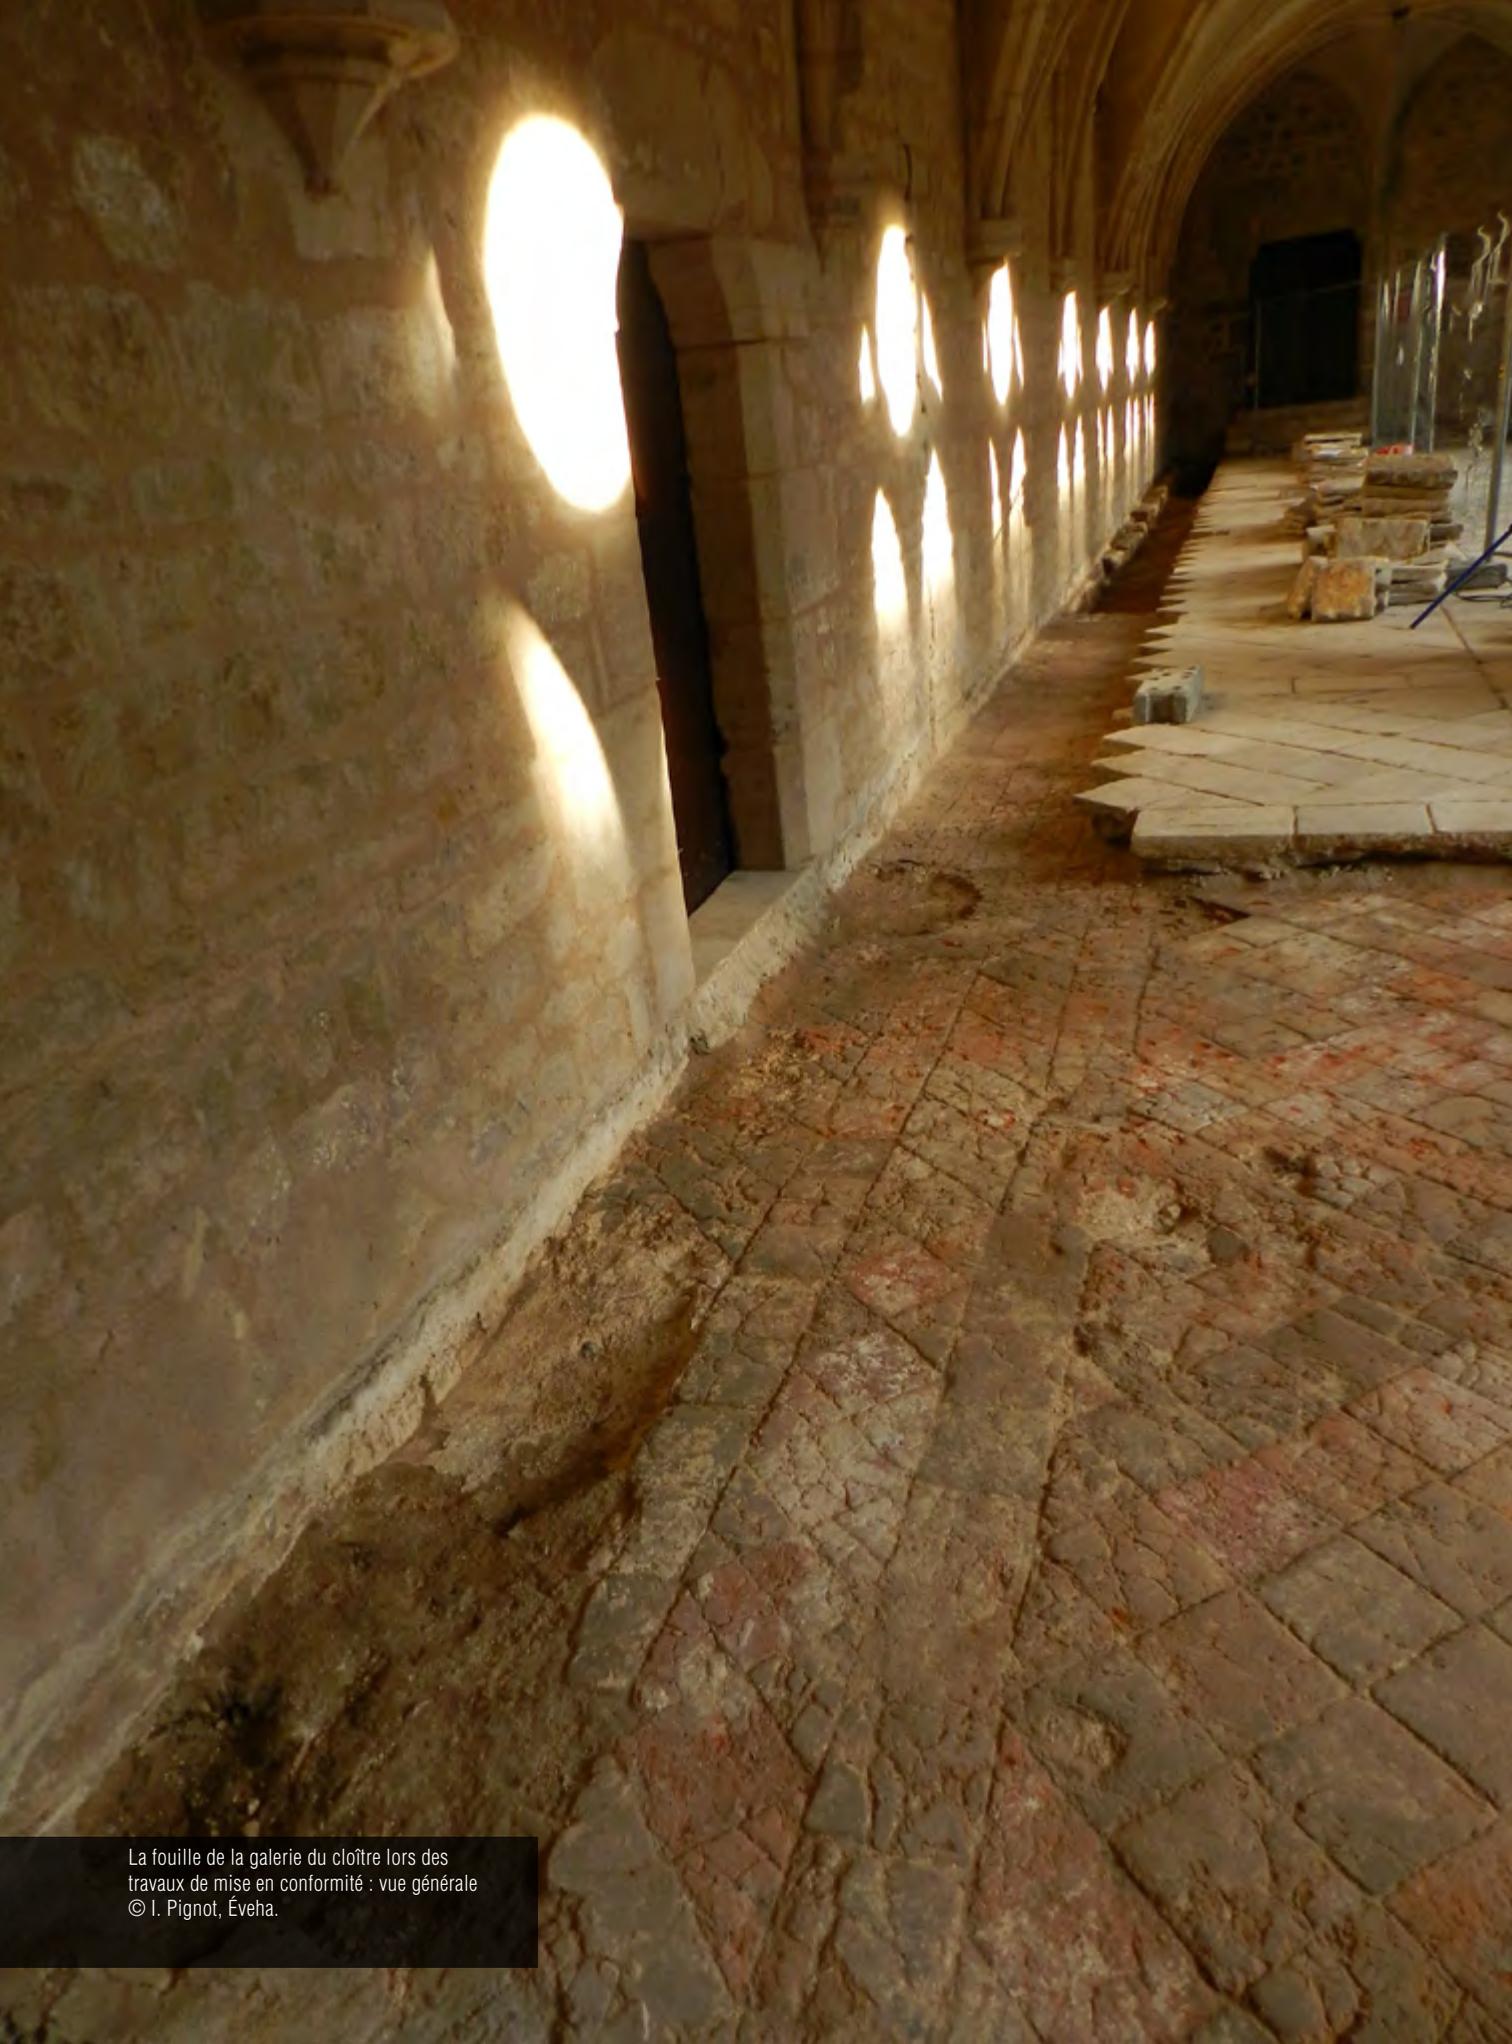
La fouille de la galerie du cloître lors des travaux de mise en conformité : vue générale
© I. Pignot, Éveha.

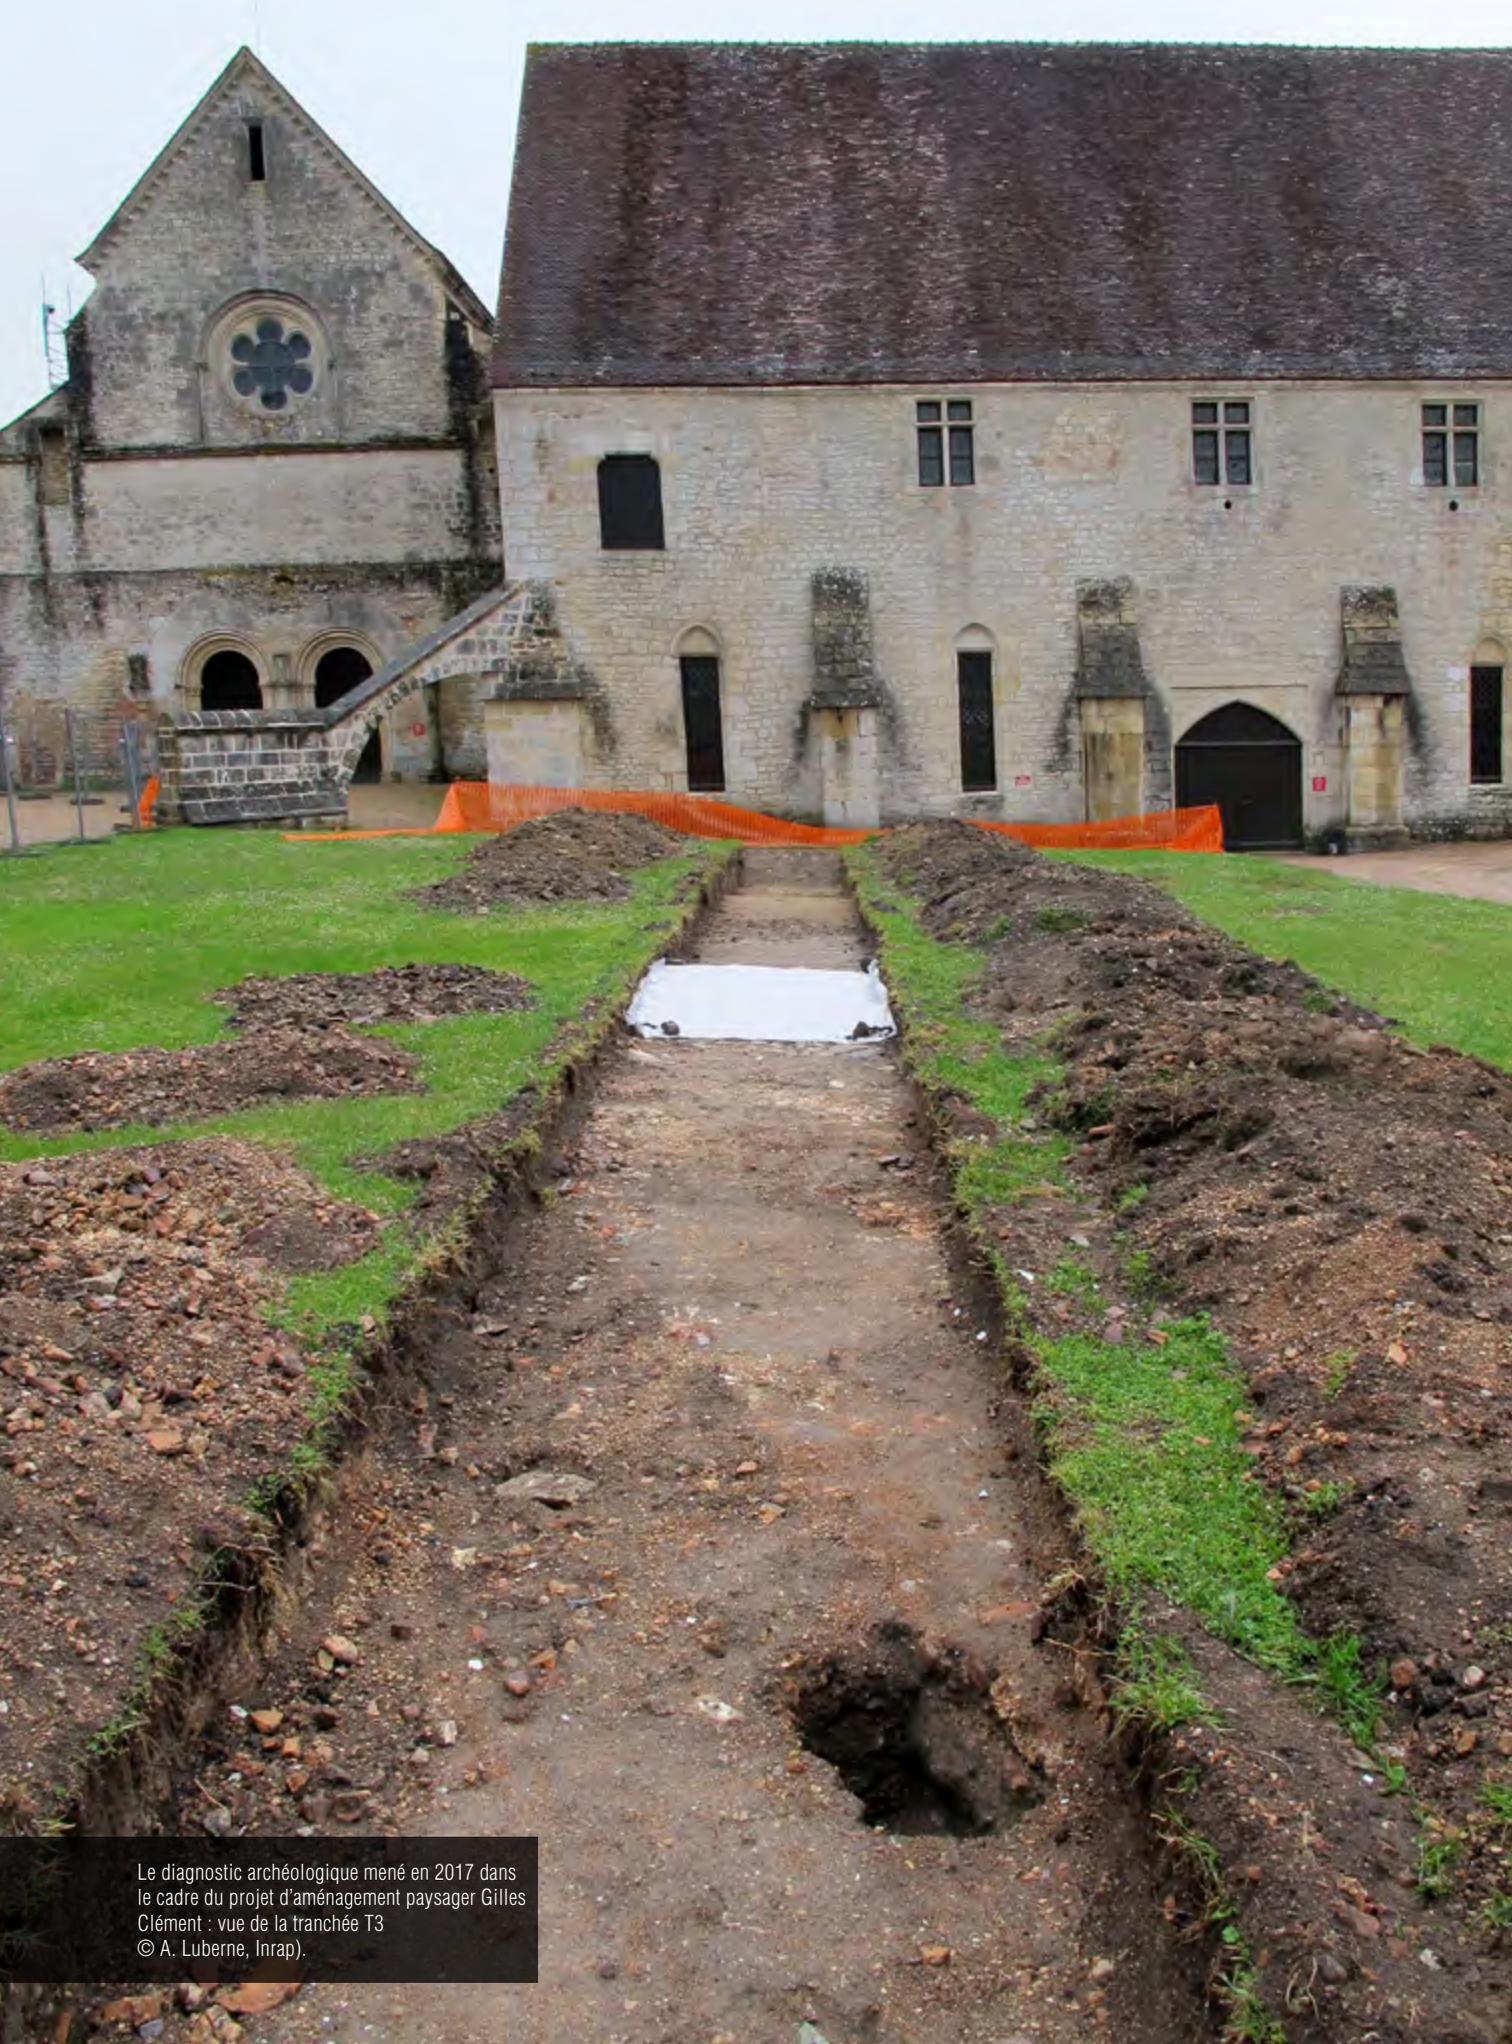
Le diagnostic archéologique mené en 2017 dans le cadre du projet d'aménagement paysager Gilles Clément : vue de la tranchée T3
© A. Luberne, Inrap).

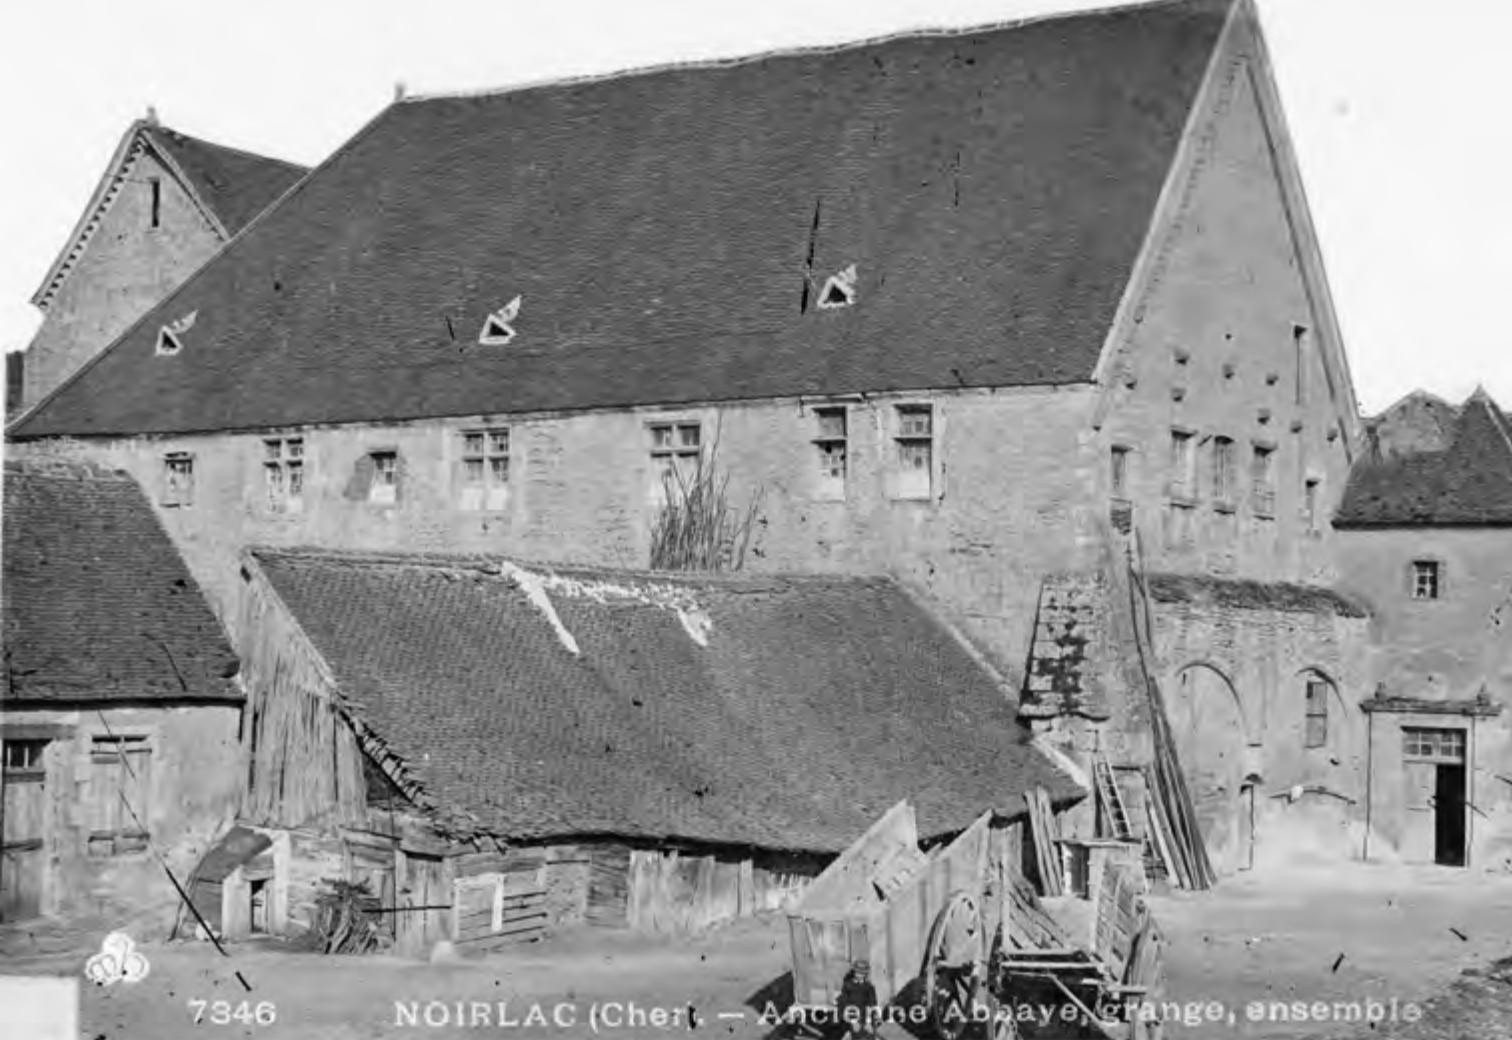
Fig. 3 : Des granges accolées aux bâtiments conventuels avant leur suppression d'après une photographie d'Eugène Durand, actif de 1876 à 1917 (Ministère de la Culture - Médiathèque de l'architecture et du patrimoine - diffusion RMN).

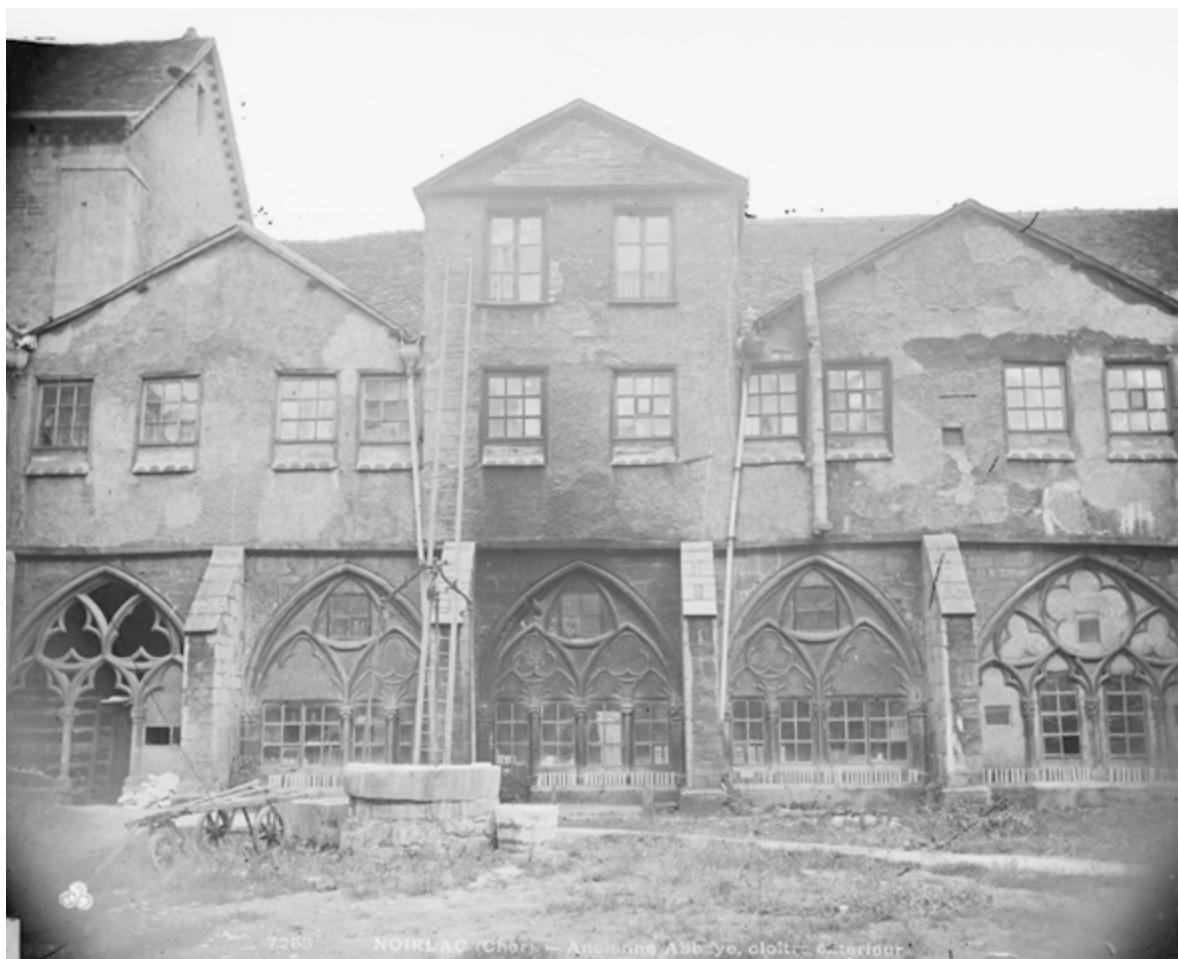
Fig. 4 : Le cloître muré et surmonté d'un étage avant leur suppression d'après une photographie d'Eugène Durand, actif de 1876 à 1917 (Ministère de la Culture - Médiathèque de l'architecture et du patrimoine - diffusion RMN).

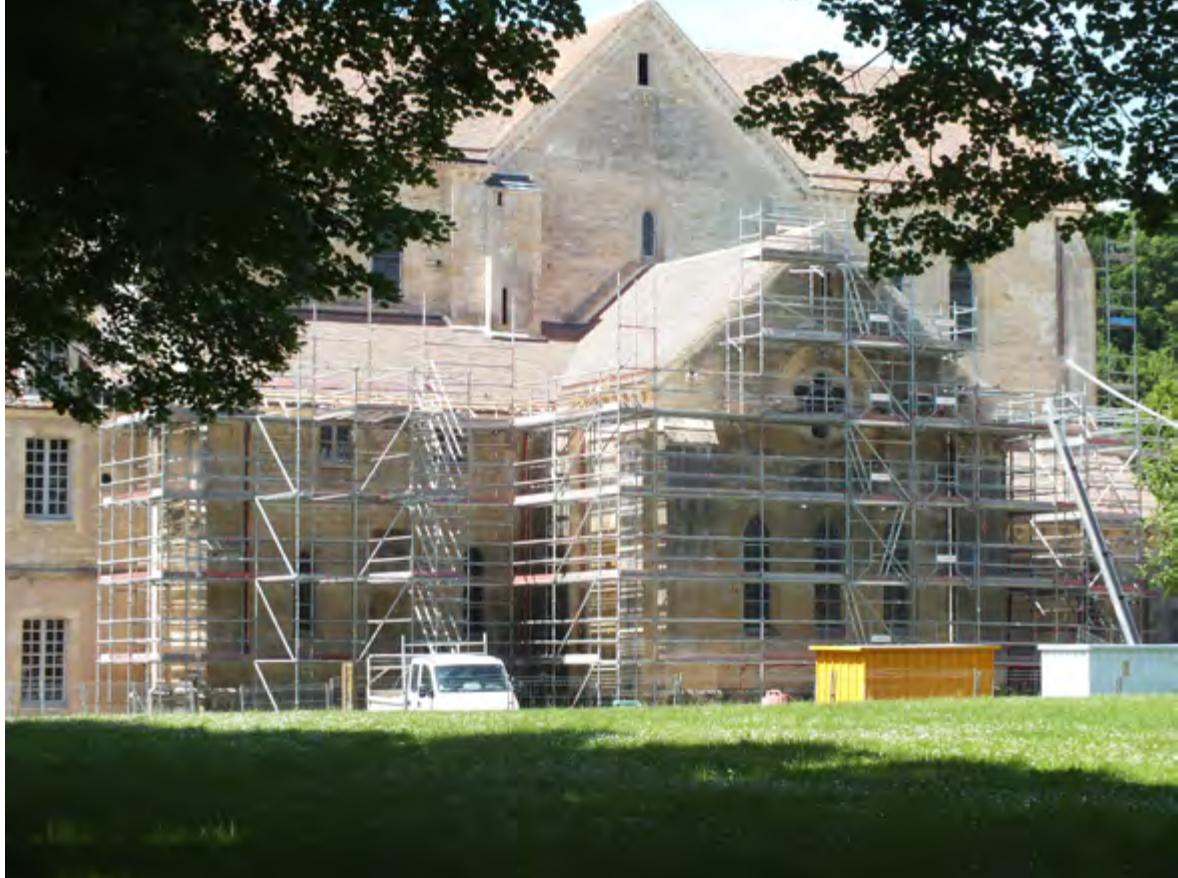
Fig. 7 : Travaux de restauration des couvertures effectués en 2017 © P. Poulle, Inrap.

fouilles archéologiques nationales, l'Afan. Depuis cette date, les travaux d'entretien et de restauration – notamment des couvertures – se poursuivent (**Fig. 7**). La création d'un Centre culturel de rencontre en 2008 est à l'origine de nouveaux aménagements. Un important chantier de mise en conformité des installations électriques est réalisé par Patrick Ponsot, architecte en chef des Monuments Historiques. Il s'agit également de sécuriser les espaces ouverts au public, d'amener Internet et de doter le Centre culturel de nouveaux équipements. La conciergerie est agrandie et la construction d'une cafétéria, puis d'un bâtiment logistique est engagée. L'évolution du cadre législatif de l'archéologie, avec la reconnaissance de l'archéologie préventive, permet une véritable prise en compte du patrimoine archéologique de Noirlac (**Fig. 8**). L'impact de tous les travaux prévus est évalué grâce à la réalisation systématique de diagnostics archéologiques. Lorsqu'il est avéré que les travaux vont détruire des vestiges, des fouilles complémentaires sont prescrites. La multiplication des opérations archéologiques, en 2010, 2012, 2013, 2014 et 2016, menées par des archéologues professionnels, avec la rigueur des méthodes d'enregistrement et d'analyse actuelles, engendre l'ouverture de nombreuses fenêtres d'observation et l'acquisition d'une foule de données nouvelles,

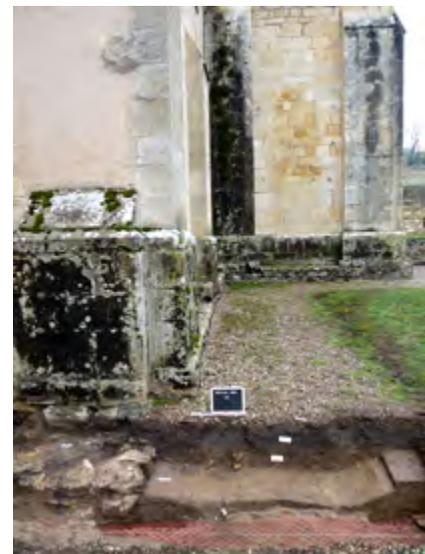
Fig. 8 : Sondage réalisé lors du diagnostic archéologique mené en 2010 © P. Poulle, Inrap.

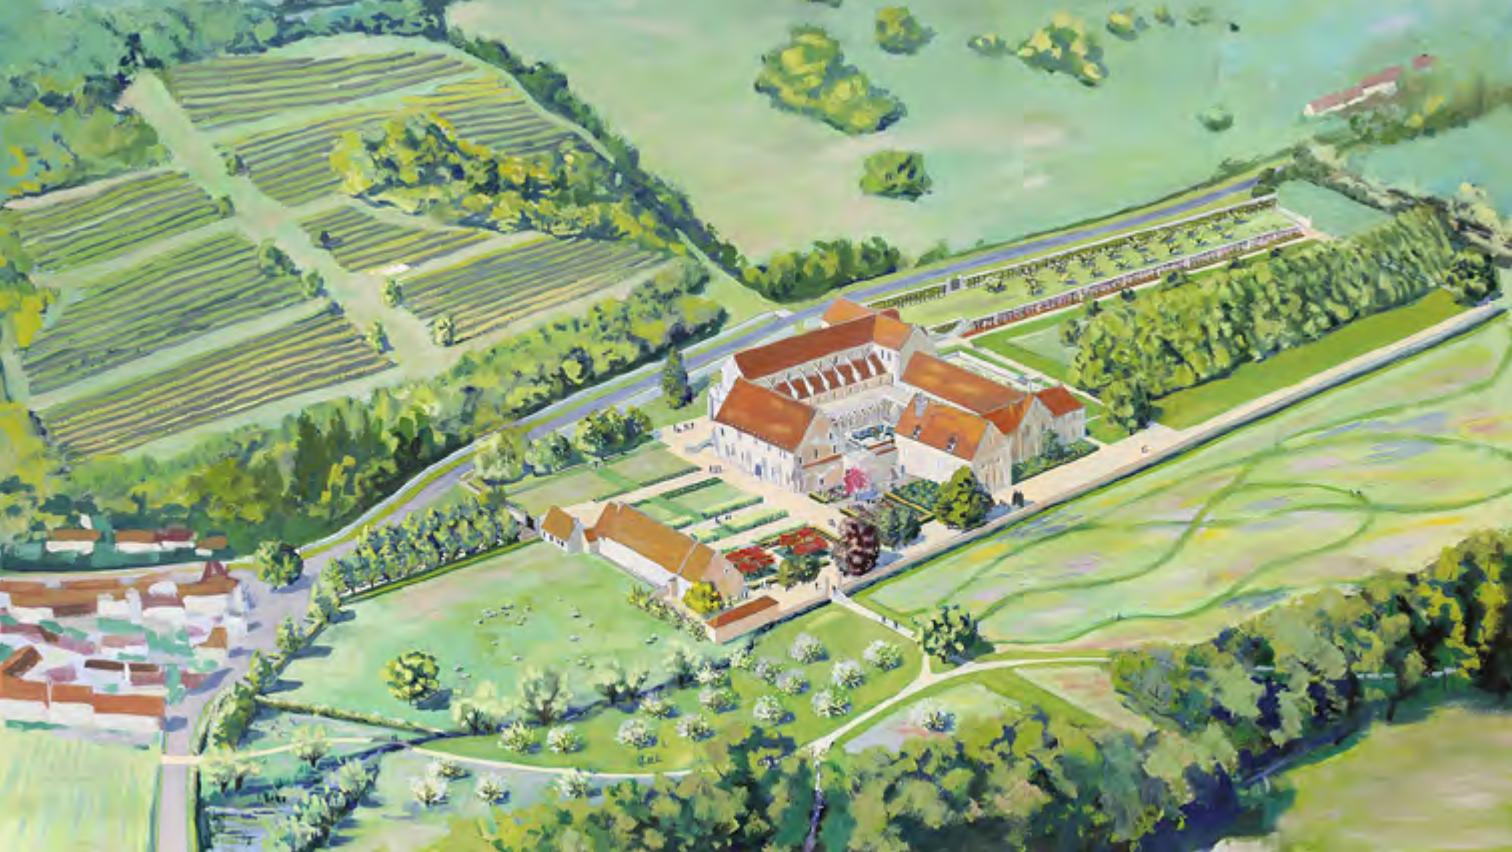
Fig. 9 : Illustration du projet d'aménagement paysager des espaces extérieurs de Noirlac
 © Gilles Clément ; RL&A : Mirabelle Croizier, architecte du patrimoine, Arnaud Madelénat, illustrateur ; Tout se transforme : Antoine Quenardel, paysagiste ; Philippe Raguin.

Enfin, l'intérêt se porte sur les espaces extérieurs. En 2014, une esquisse est commandée à Gilles Clément en vue de la création d'un aménagement paysager contemporain sur l'ensemble de l'enclos abbatial et au-delà (**Fig. 9**). La grande susceptibilité du projet au regard de l'archéologie conduit le Conseil

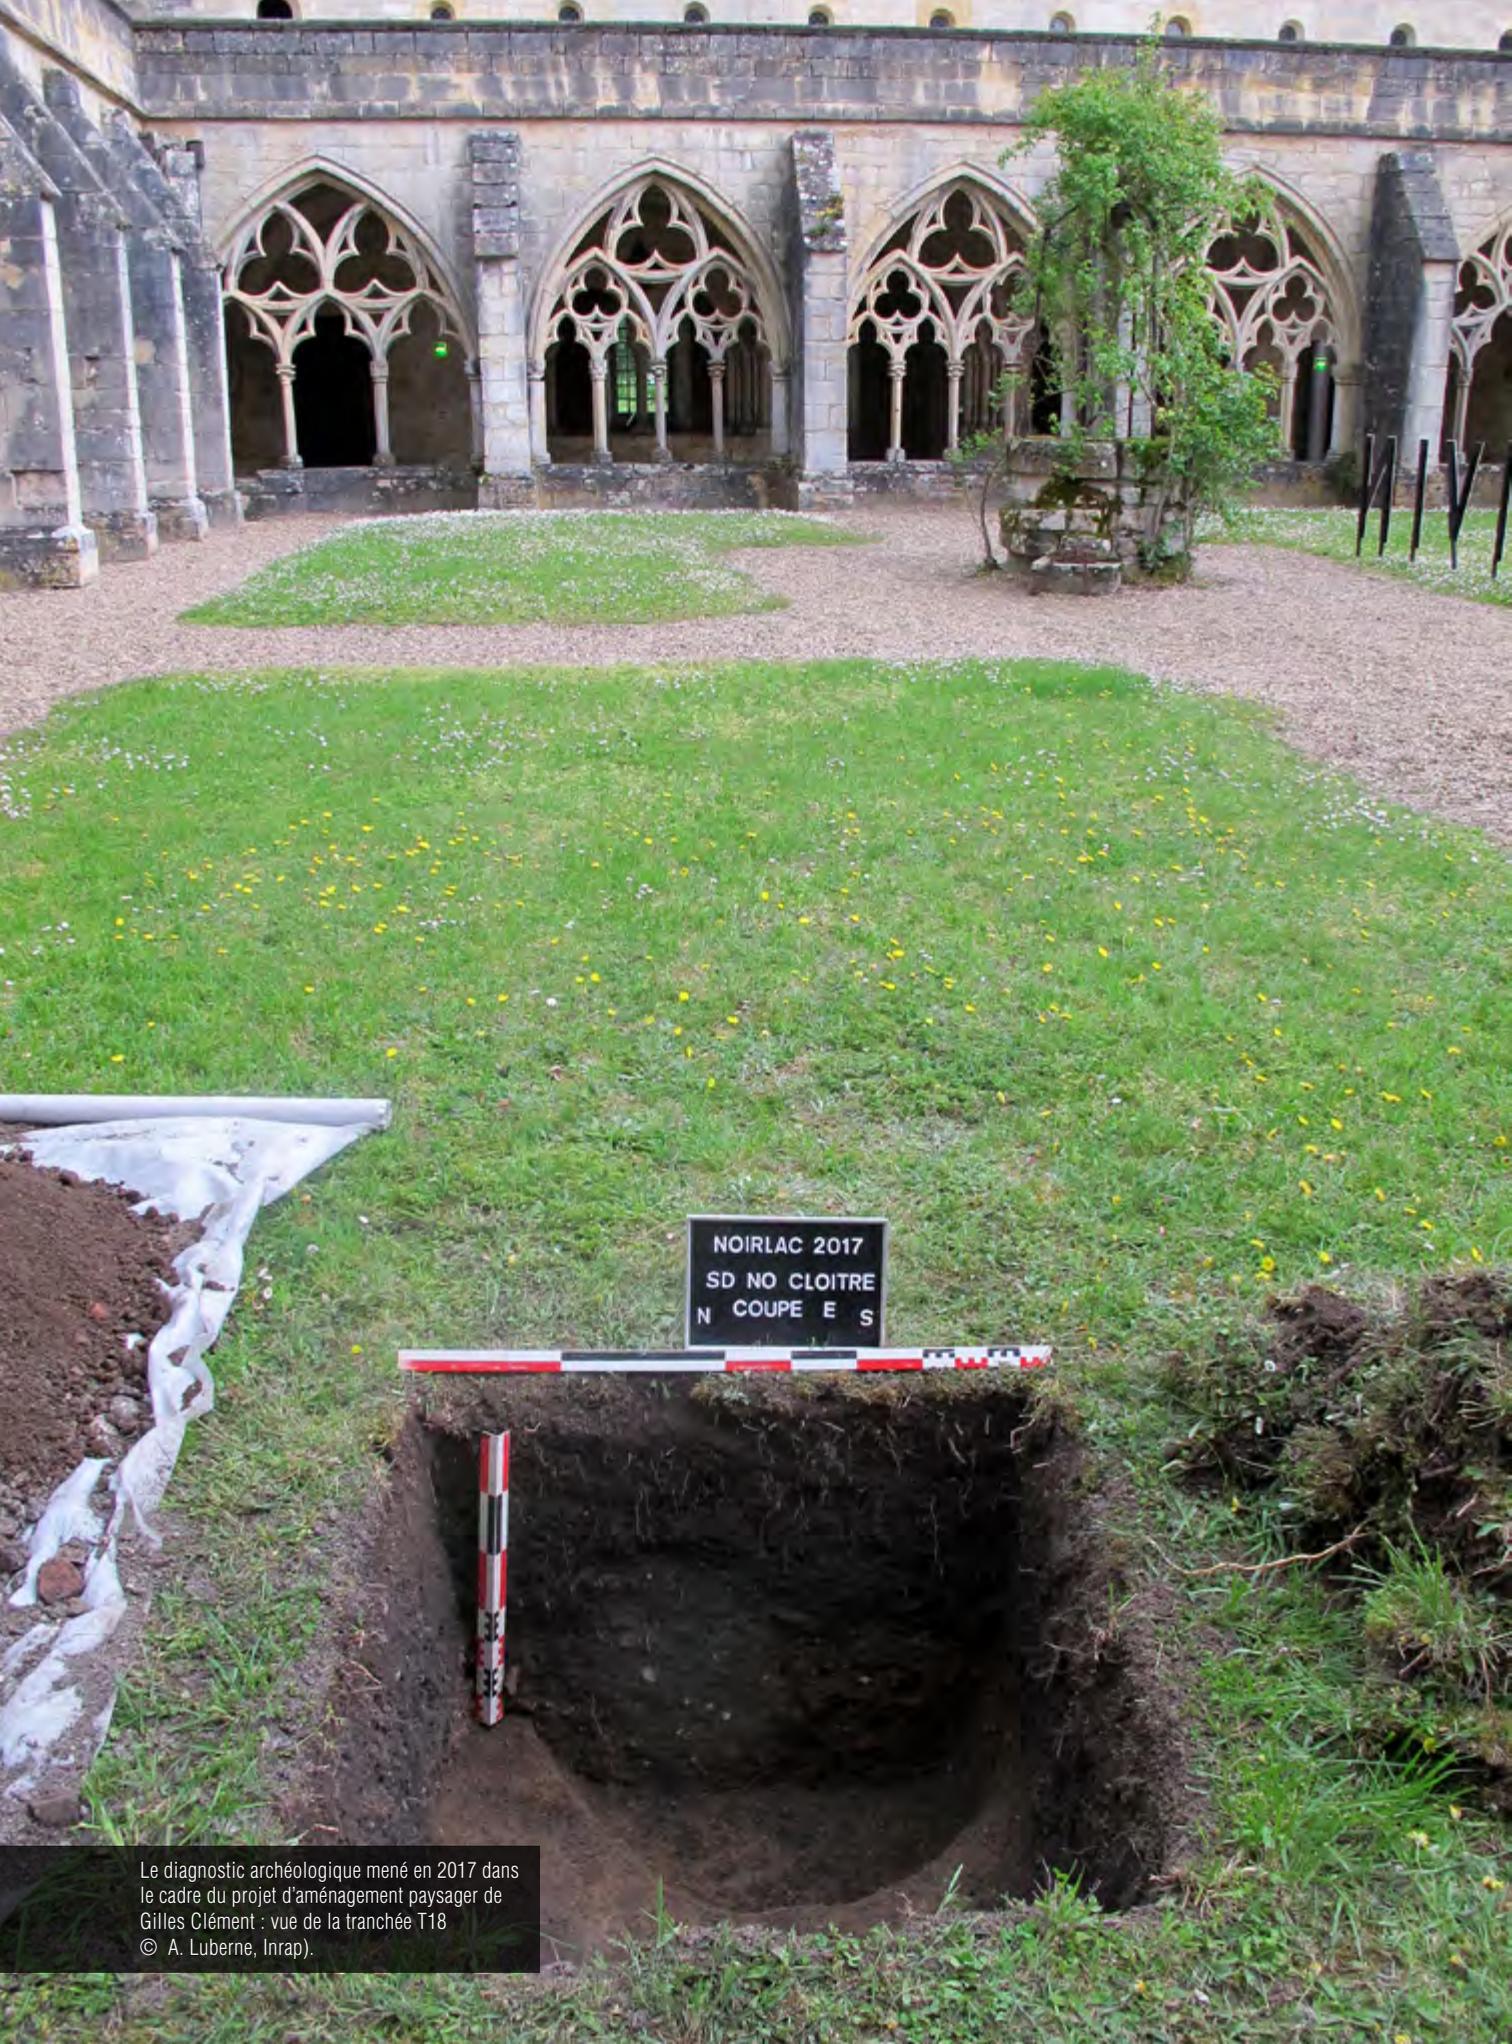
NOIRLAC 2017
SD NO CLOITRE
N COUPE E S

Le diagnostic archéologique mené en 2017 dans le cadre du projet d'aménagement paysager de Gilles Clément : vue de la tranchée T18
© A. Luberne, Inrap).

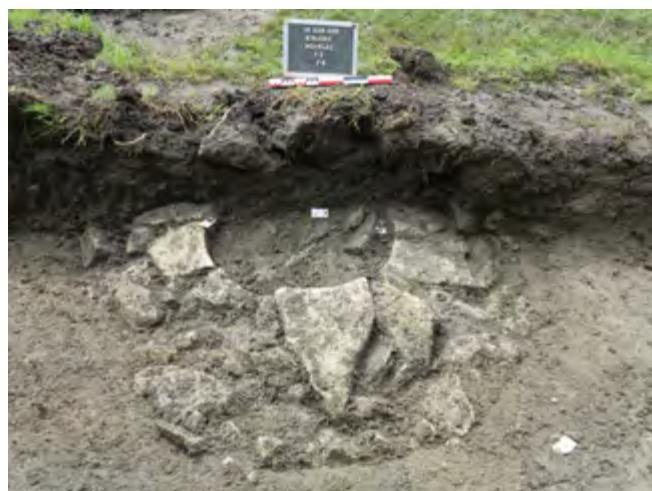
Fig. 2 : Puits antérieur à la construction de l'abbaye trouvé lors du diagnostic réalisé en 2014 © P. Pouille, Inrap 2014.

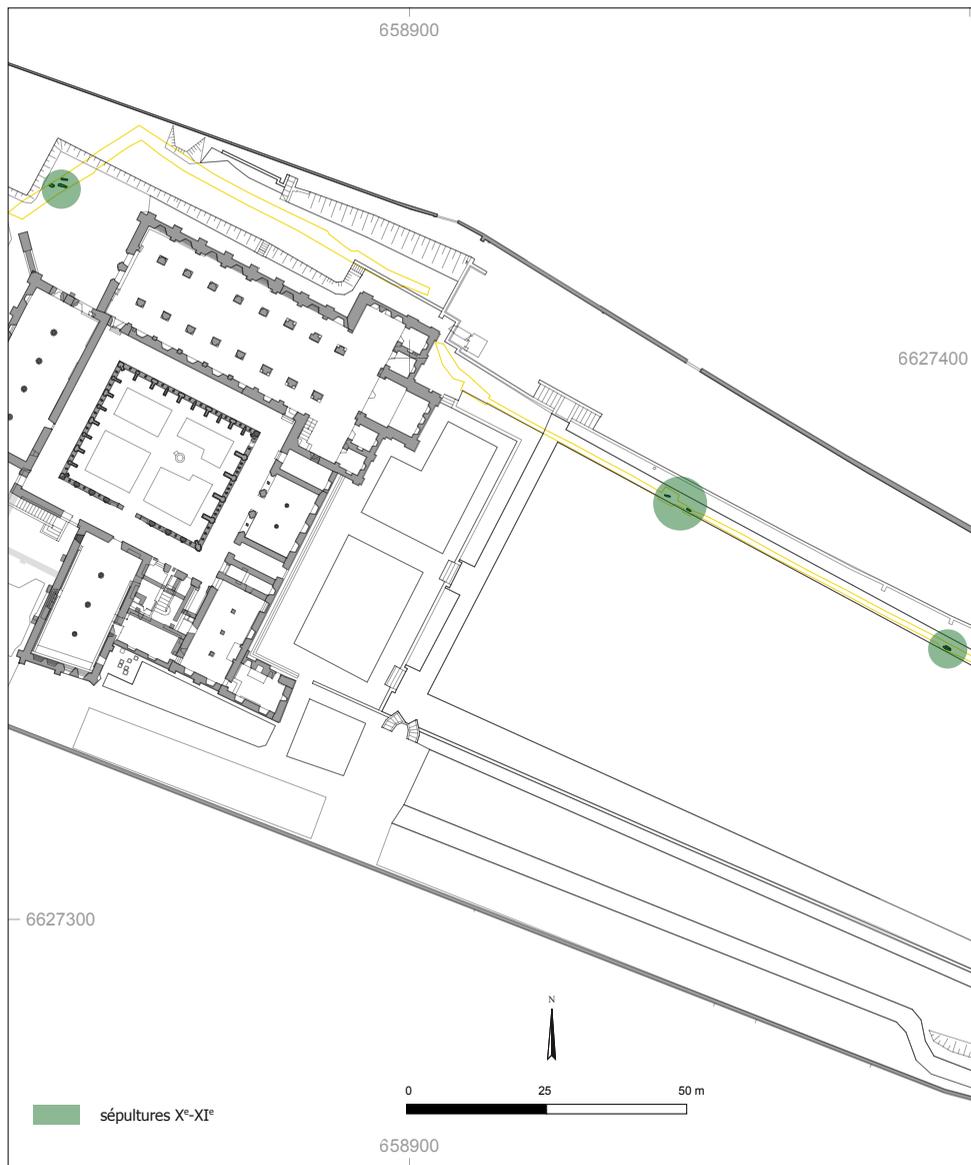
Fig. 1 : Plan de répartition des sépultures antérieures à l'abbaye (infographie F. David, Inrap).

Ensuite, trois autres sépultures mises au jour à l'ouest du parvis de l'église, posent également question (**Fig. 1**). Elles présentent le même mode d'inhumation que les quatre sépultures datées des X^e-XI^e siècles : les fosses sont en pleine-terre, directement installées dans le substrat (**Fig. 3**). Malheureusement, l'impossibilité de datation radiocarbone, les ossements contenant trop peu de collagène, empêche d'établir un calage précis en chronologie de ces trois inhumations. Des tessons de panse sans glaçure découverts dans les comblements pourraient aller dans le sens d'une datation avant le XI^e siècle, sans certitude toutefois. En tout cas, elles sont situées à un emplacement inhabituel dans un cadre monastique cistercien, semblant trop éloignées de la façade ouest de l'église, et ne pouvant être rattachées au cimetière des moines, situé beaucoup plus à l'est.

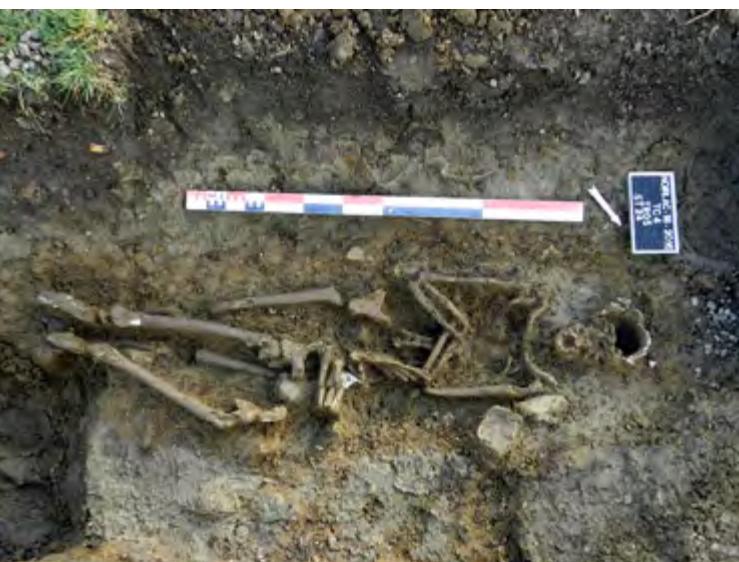
Fig. 2 : Les deux sépultures superposées datées des X^e-XI^e siècles
© S. Marchand, Éveha.

Ces quatre tombes, orientées est-ouest, tête à l'ouest, relativement éloignées les unes des autres, permettent d'envisager un cimetière en lien avec un édifice tout de même important, utilisé durant une période longue. En effet, deux d'entre elles se superposent. L'existence d'au moins deux niveaux d'inhumation, indique une certaine densité, suggérant un lieu occupé sur plusieurs décennies. Ce lieu (église, chapelle, maison-dieu...) n'est pour l'heure pas documenté par l'archéologie et il n'est pas possible, en l'état des recherches, d'établir un lien direct avec les vestiges d'habitat identifiées à proximité.

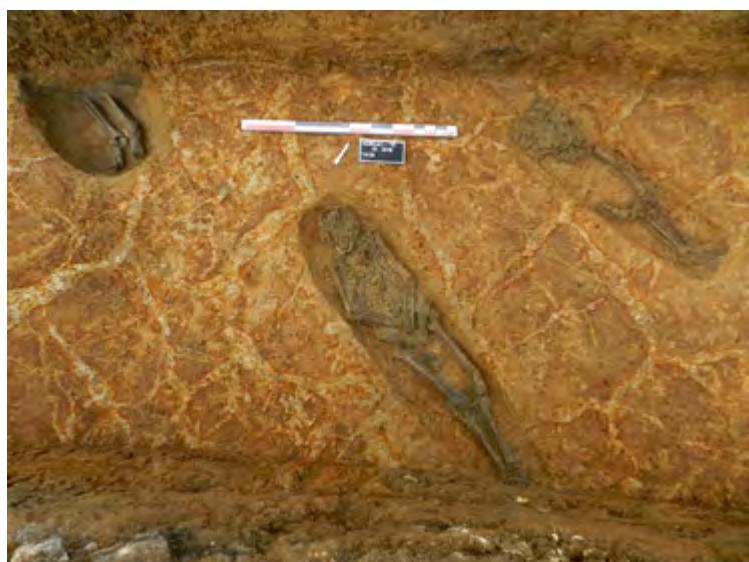
Fig. 3 : Les trois inhumations découvertes à l'ouest du parvis de l'église
© L. Ziegler, Éveha.

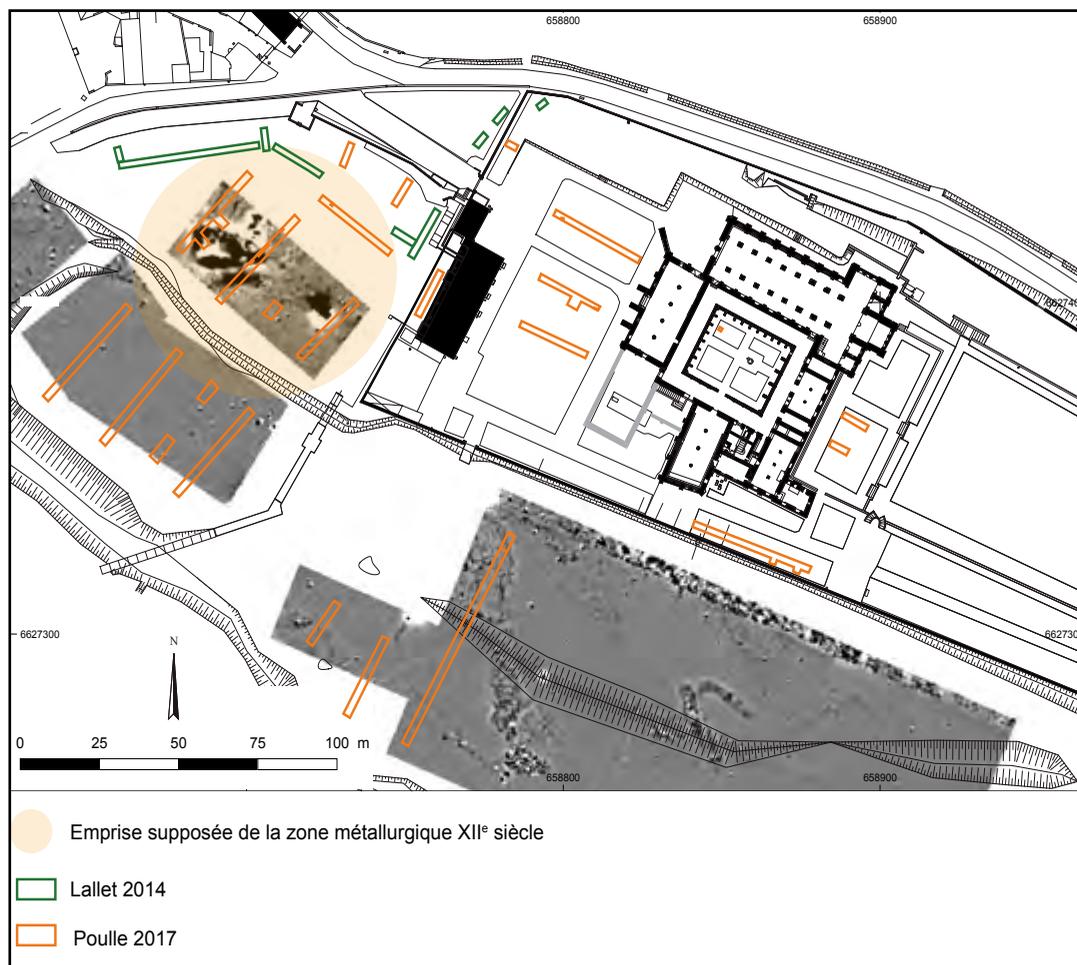
Fig. 5 : Carte d'anomalies magnétiques dans le pré situé à l'ouest du bâtiment d'accueil (infographie F. David, G. Hulin et F.-X. Simon, Inrap).

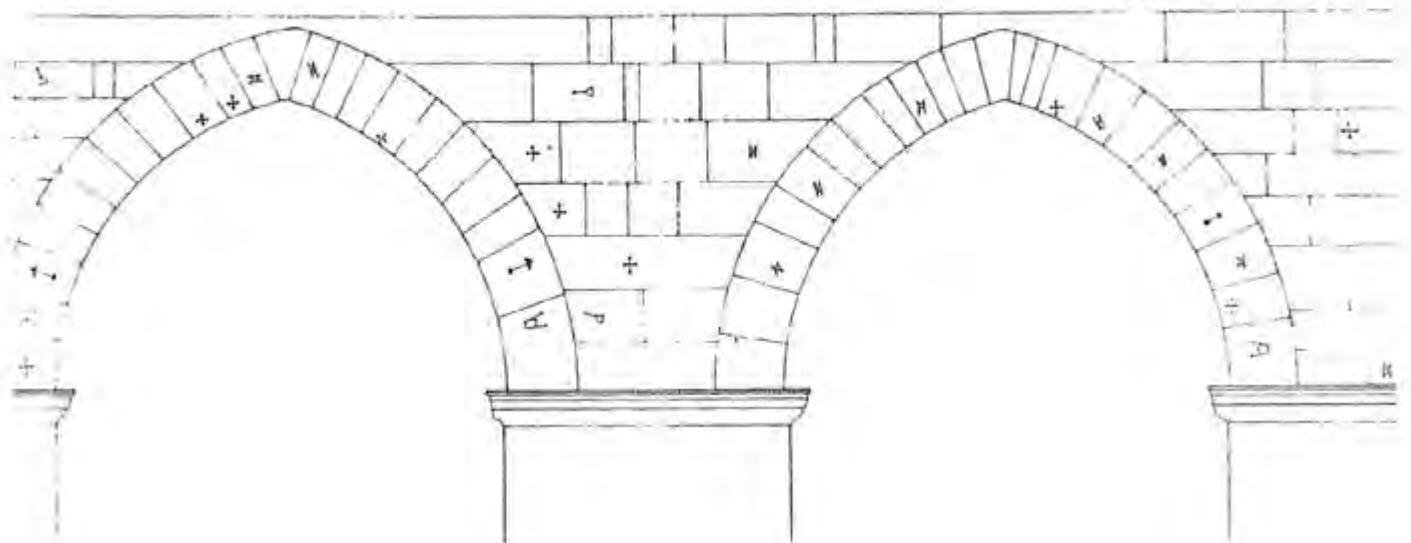
Fig. 4 : Relevé schématique figurant les signes lapidaires relevés par J.-Y. Hugoniot sur les façades des absidioles (d'après Hugoniot 1983, p. 13).

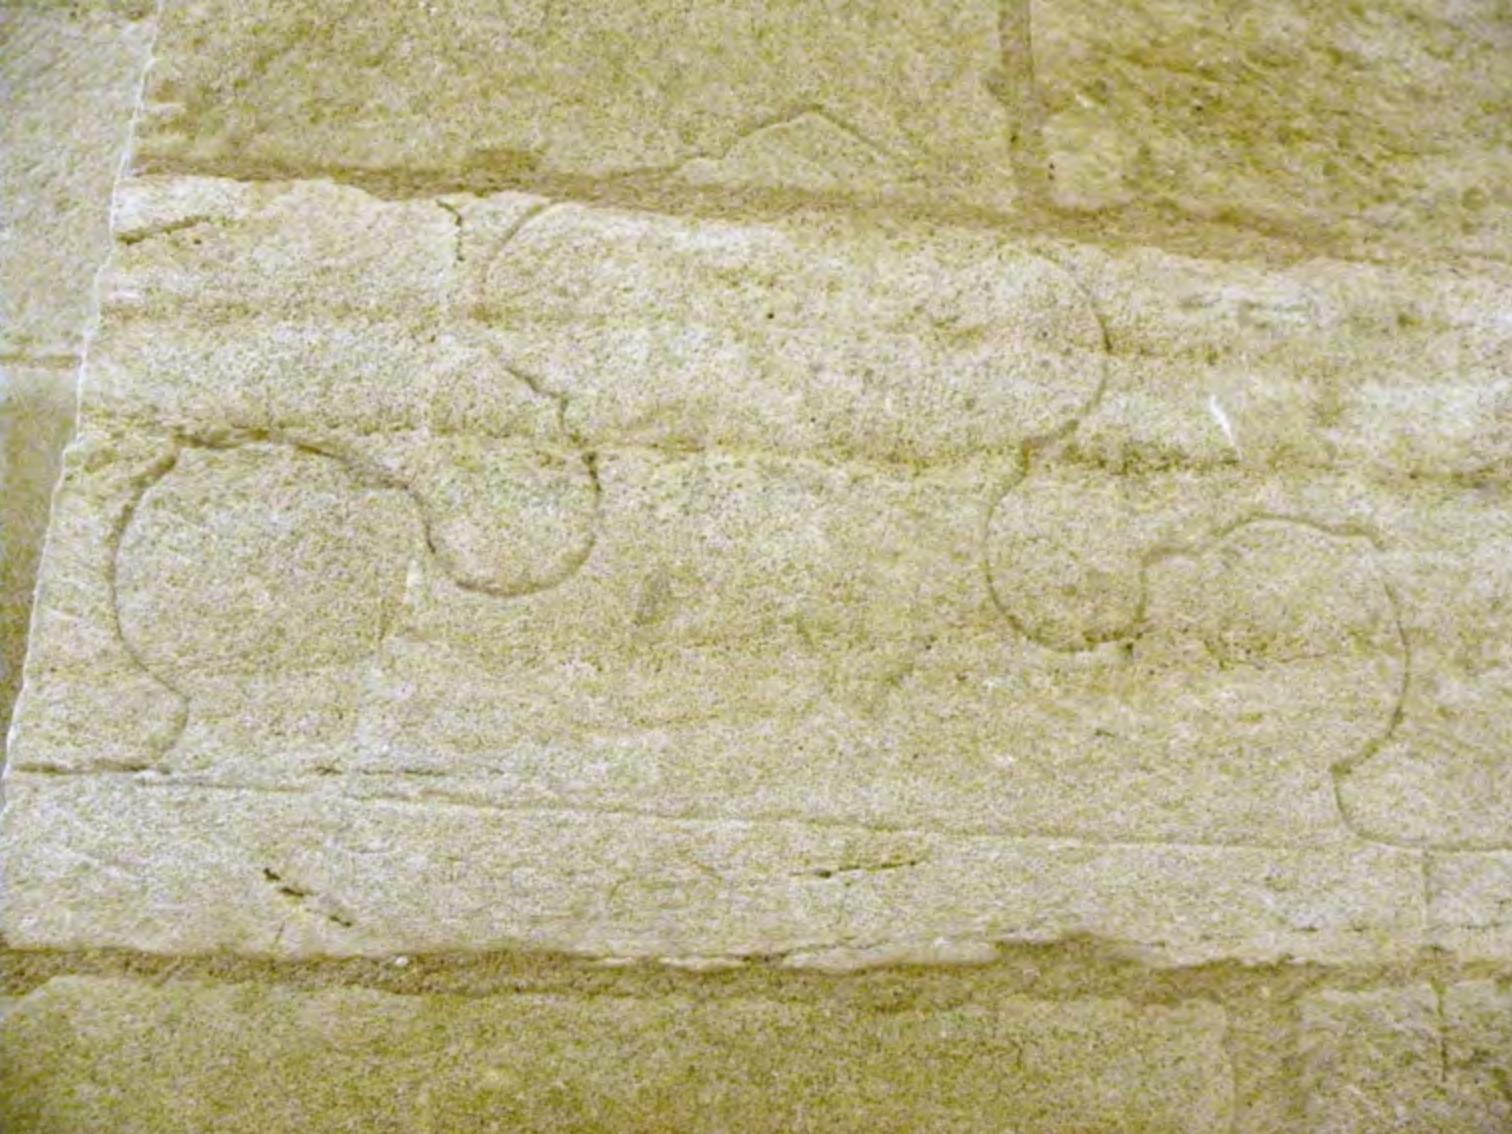
Fig. 5 : Épure gravée sur le premier pilier du bas-côté nord de la nef de l'abbatiale correspondant au dessin d'un pilier fasciculé en plan © Abbaye de Noirlac.

lui correspondre. Une seconde épreuve est figurée sur le mur-bahut de la salle capitulaire. Il s'agit là encore d'un pilier fasciculé dont le profil évoque celui des piliers de la galerie orientale du cloître.
