L'ABBAYE DE NOIRLAC

recherches archéologiques

BRUÈRE-ALLICHAMPS (CHER)

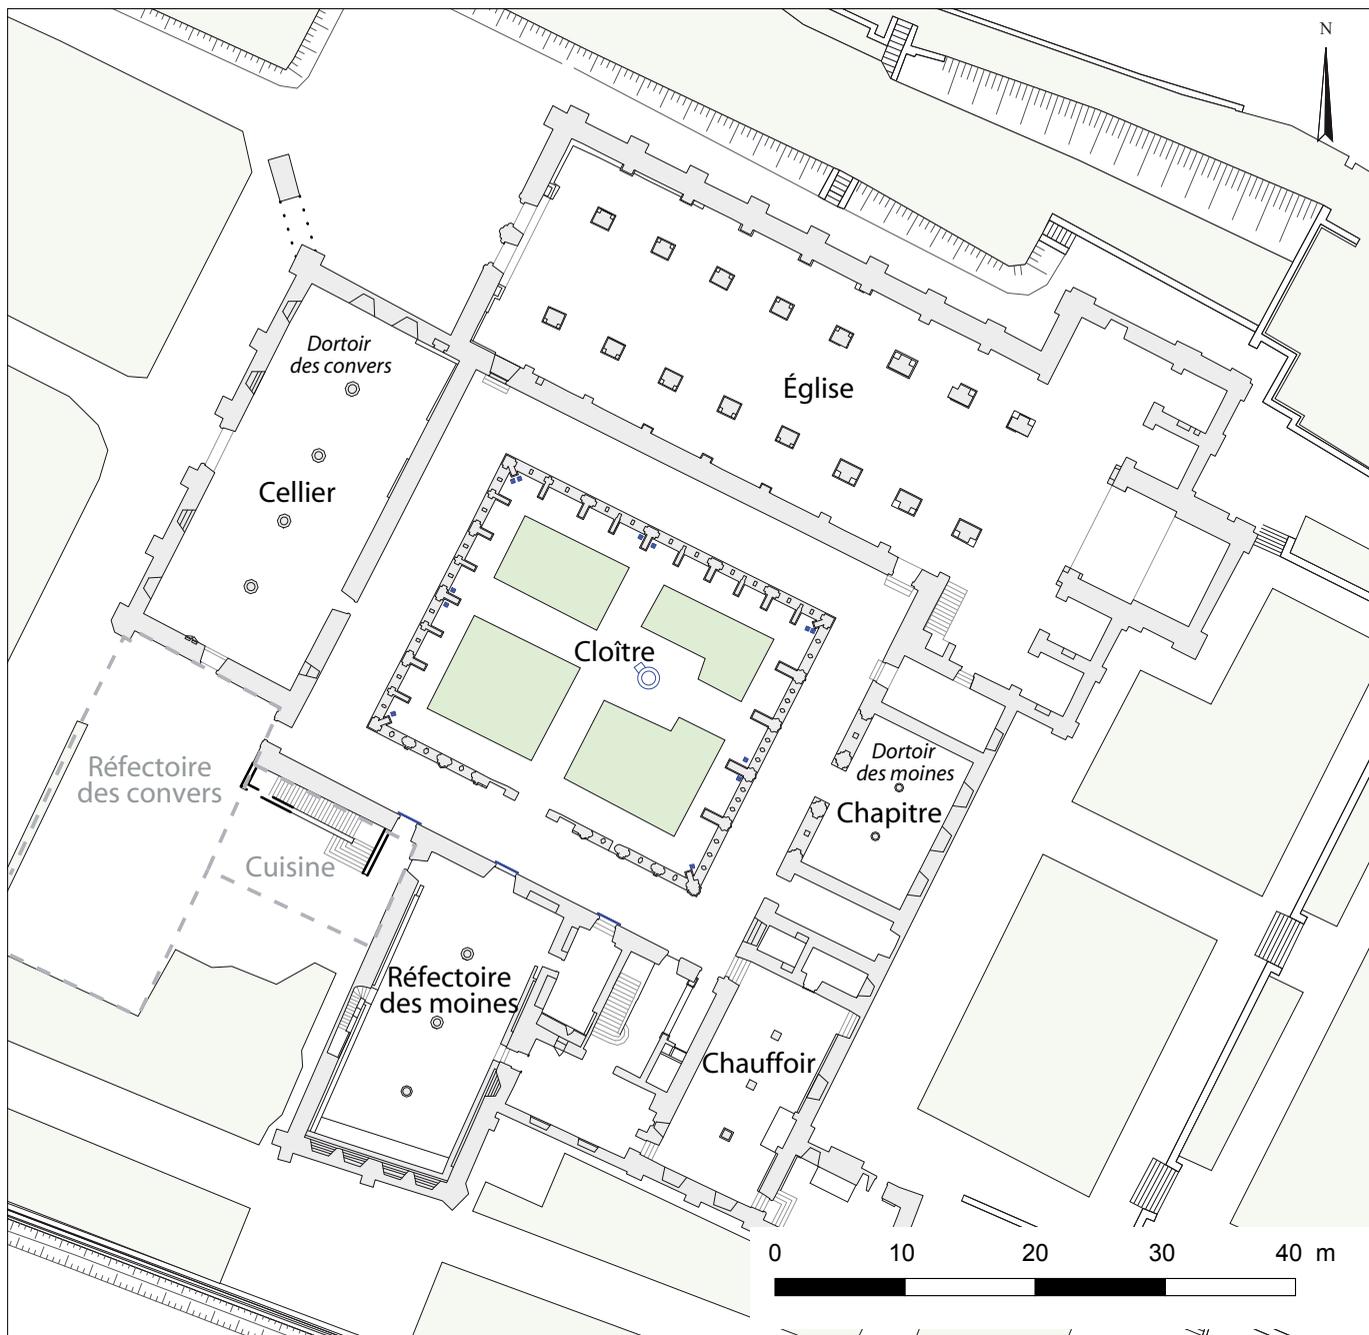
Fig. 1 : Plan de l'abbaye de Noirlac. En gris : les bâtiments disparus. En noir : les bâtiments préservés (en italique : 1^{er} étage)
(infographie F. David, Inrap et J. Kaurin, Drac).

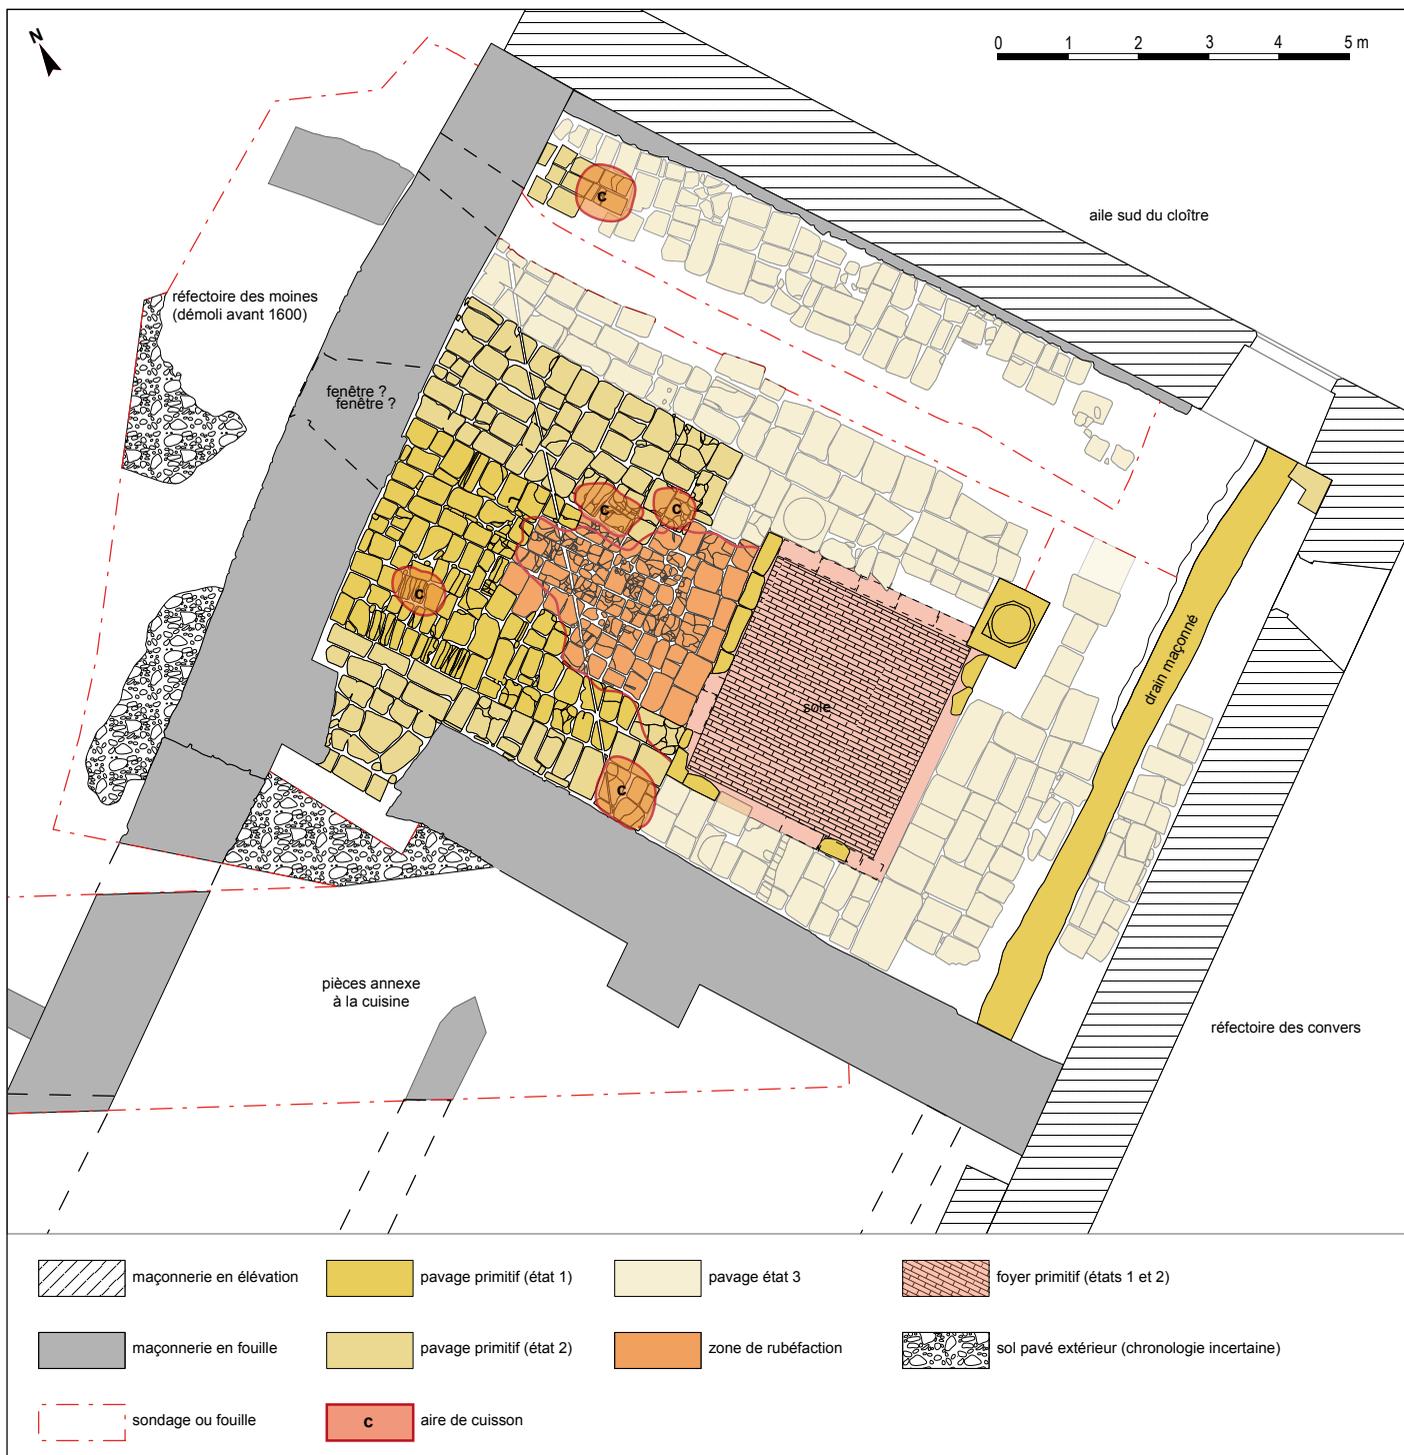
Fig. 1 : Plan interprétatif des vestiges de la première phase d'aménagement de la cuisine du XIV^e aux XVI^e-XVI^e siècles (états 1 et 2) d'après les sondages de Jean-François Chevrot en 1999 et 2001 et la fouille de Simon Bryant en 2000 (infographie S. Bryant et J.-P. Gay, Inrap).

Le plan général, resté inchangé durant toute la durée d'utilisation de la cuisine. Il consiste en une pièce de 12,5 m est-ouest sur 9,1 m nord-sud

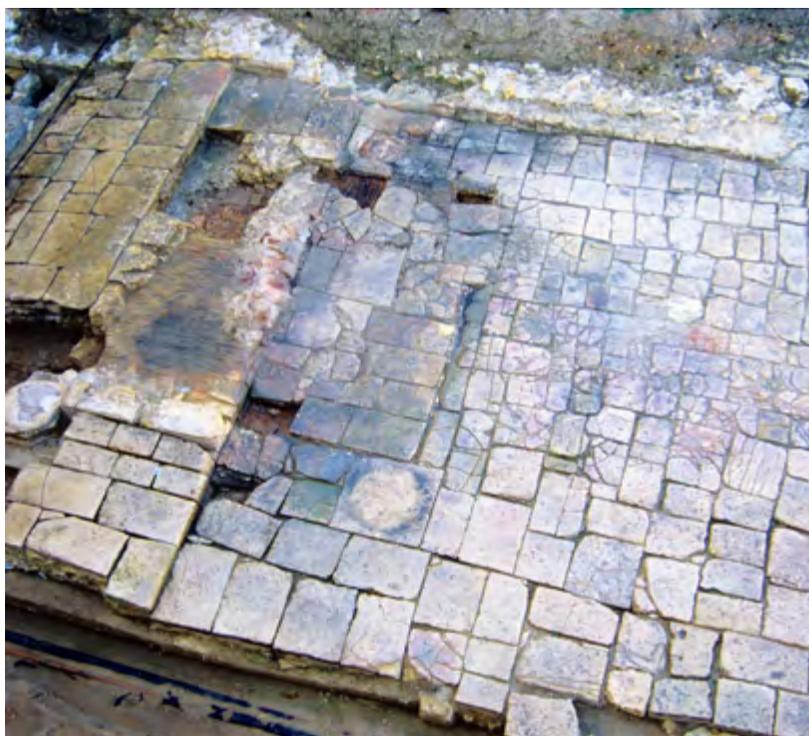
Fig. 2 : Vue générale du sol de la cuisine prise depuis le mur du cloître au nord. À gauche de l'image, les emplacements des piliers de la hotte adossée au mur sud de la cuisine sont encore visibles ainsi que l'emprise générale du foyer principal. À droite de celui-ci, une zone triangulaire de dalles rubéfiées et fissurées marque l'emplacement de la « langue » de braises tirées depuis le foyer pour la cuisson à « chaleur douce » à même le sol © S. Bryant, Inrap.

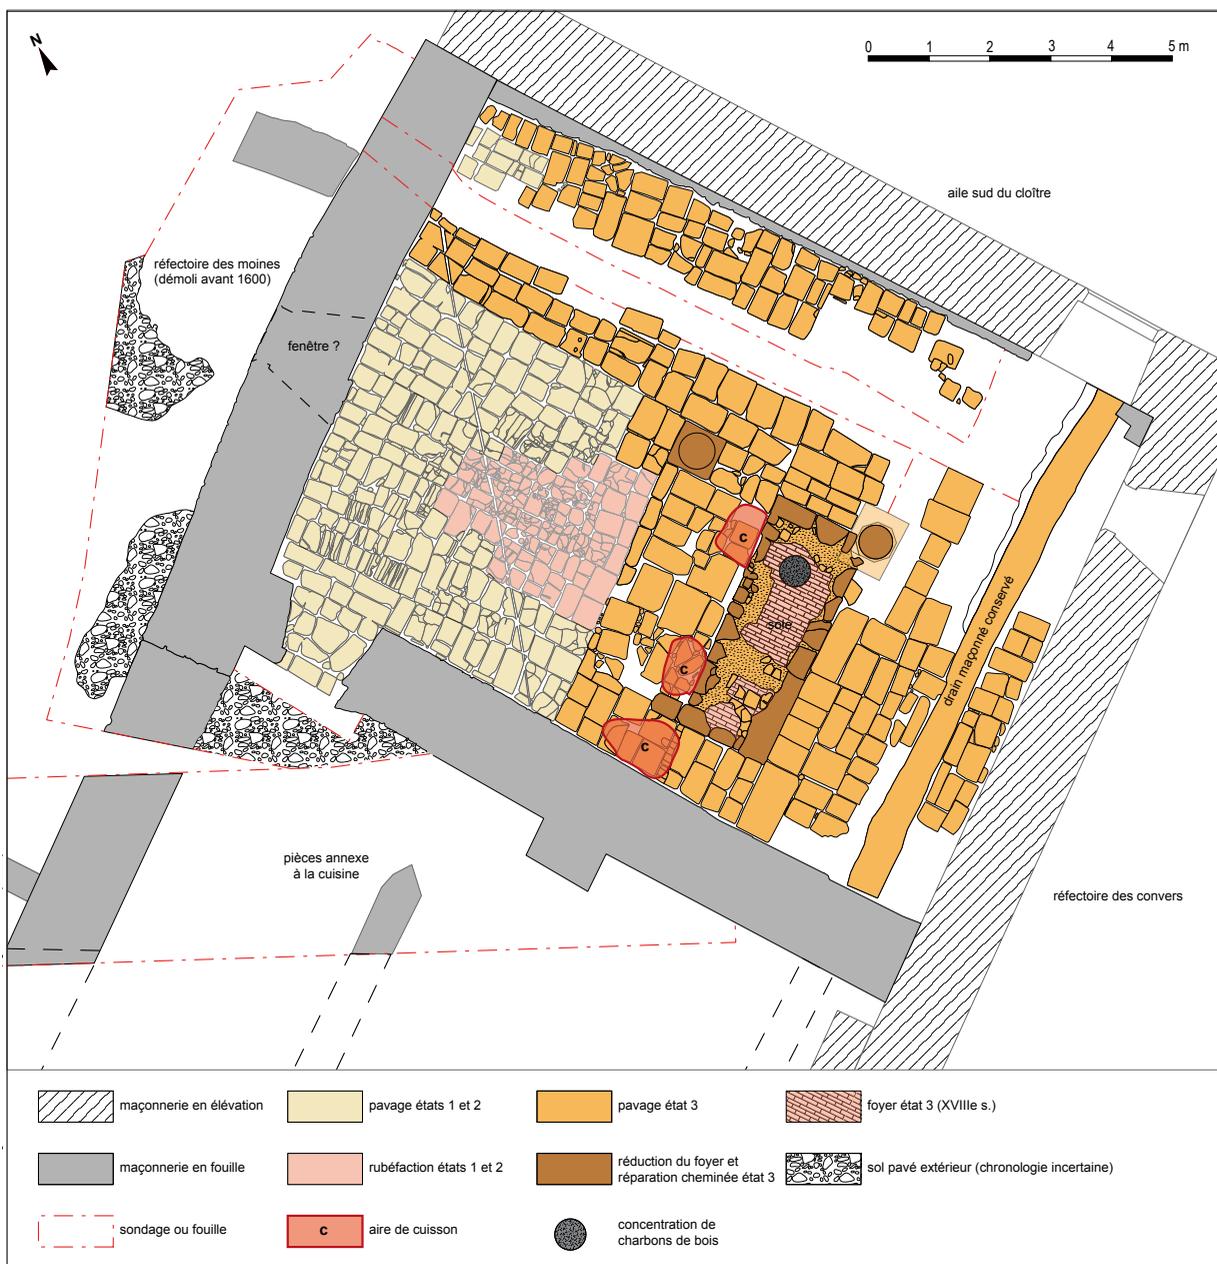
Fig. 3 : Plan interprétatif des vestiges de la seconde phase d'aménagement de la cuisine au XVIII^e siècle (état 3) d'après les sondages de Jean-François Chevrot en 1999 et 2001 et la fouille de Simon Bryant en 2000 (infographie S. Bryant et J.-P. Gay, Inrap).

Devenue démesurément grande par rapport au nombre de moines, la cuisine était très délabrée au début du XVIII^e siècle comme l'indique un devis de réparations nécessaires en 1717 : "la cuisine qui y tient est dans le mesme mauvais état, n'a aucune vitre, et a besoin d'estre renduite, et la cheminnée d'estre retablie, ce qui contraint les religieux a manger dans un lieu mal sain". Il est probable que l'ensemble ait été démoli peu de temps après, sans doute lors des travaux de 1730.

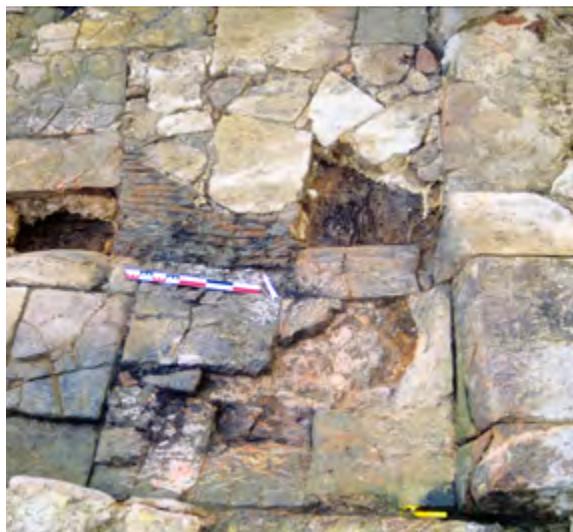
Fig. 4 : Détail d'une des aires de cuisson devant le côté ouest du dernier état du foyer. La chaleur des braises entassées à même le sol a fini par rubéfier les dalles et les user jusqu'à former une petite cuvette © S. Bryant Inrap.

Dans le reste de la cuisine, le sol était pavé de dalles de calcaire organisées en carrés de 2 m de côté. L'observation de ce pavage apporte des renseignements quant au fonctionnement du foyer. Accessible sur trois des quatre côtés, il permettait la cuisson directe des aliments soit par rôtissage soit dans des marmites. La rubéfaction des dalles du sol montre que le foyer servait à produire des tas de braises pour la cuisson à "chaleur douce" au moyen de pots à cuire posés sur des braises à même le sol, sur des trépieds ou suspendus à des potences. Le mauvais état des dalles à proximité du foyer, rubéfiées et éclatées par la chaleur, indique que cette activité était concentrée surtout devant le côté ouest du foyer où une véritable « langue » de rubéfaction résulte du retraitage des braises sur le sol (**Fig. 2**). D'autres zones de rubéfaction plus réduites montrent les activités de cuisson dans plusieurs endroits, mais la réfection du pavage au XVIII^e siècle, sinon avant, a effacé ces traces.

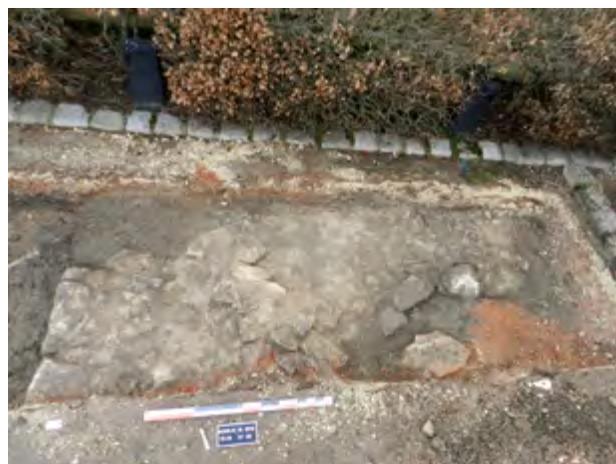
Fig. 3 : L'arase de la tour médiévale
© F. Praud, Éveha.

Enfin, les substructions d'une possible tour ont été découvertes contre le bâtiment des communs, prises dans les fondations de son mur gouttereau ouest, à l'entrée occidentale du monastère (**Fig. 3**). Ce bâtiment, particulièrement bien conservé, est daté du XII^e siècle pour sa première phase d'édification. Il se distingue par une mise en œuvre très soignée, avec de belles pierres de taille de calcaire en moyen appareil régulier. Il semble s'agir des fondations d'une tour ou d'un four, de plan quadrangulaire, mais présentant un parement interne circulaire. L'hypothèse d'une tour à cet emplacement (pigeonnier ?) semble plus plausible : en effet, un four se trouve déjà à proximité, au sud de la conciergerie et il serait étonnant que deux espaces soient ainsi dévolus à la cuisson aux abords du même bâtiment.

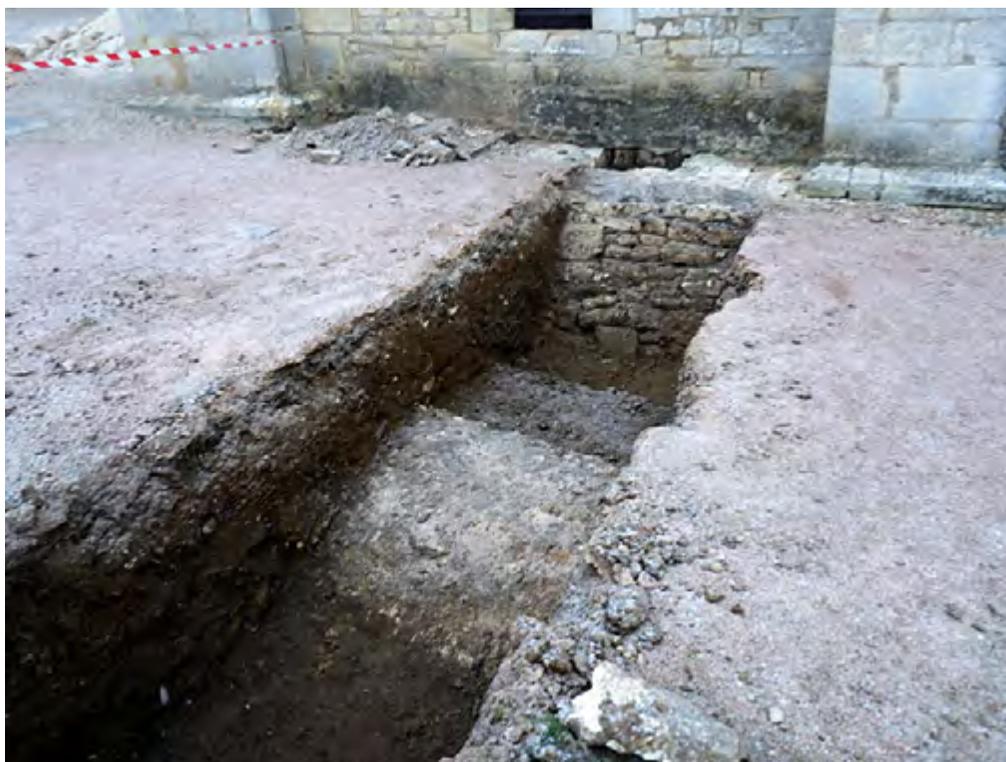
Fig. 3 : Le talus de la contre-escarpe du fossé avec son parement en moellons équarris et l'extrados de la voûte du collecteur d'eau construit dans le fossé au XVIII^e siècle, dans le sondage situé au pied du dortoir des convers © P. Poulle, Inrap.

Au pied du dortoir des convers (Fig. 3), la largeur du fossé a pu être estimée à 10 m. Alors que le talus de la contrescarpe du fossé oriental était en terre, il est ici doté d'un parement en moellons équarris. Cette maçonnerie englobe une latrine qui a été partiellement fouillée. Le fond du fossé n'a pas été atteint car, au XVIII^e siècle, un collecteur d'eau, dont on peut voir l'extrados de la voûte, est construit de manière opportuniste au sein même du fossé qui est ensuite comblé.

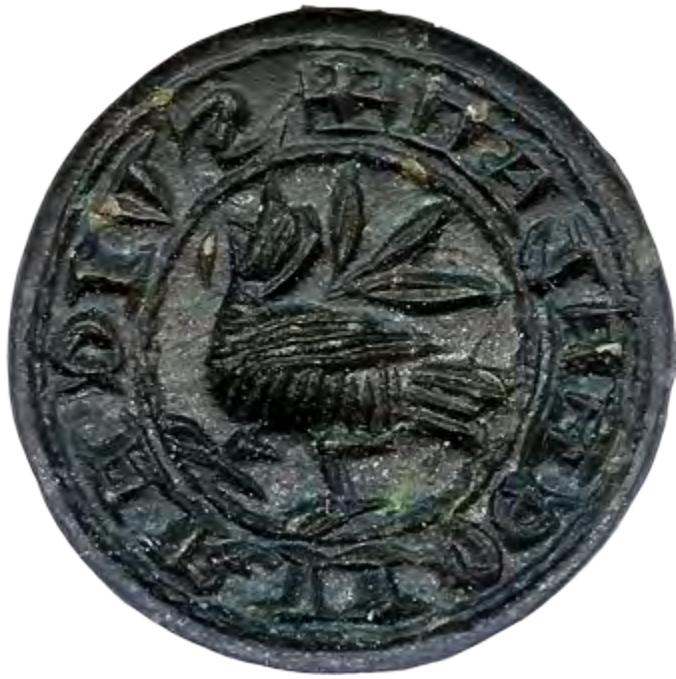
Fig. 4 : Matrice de sceau du XIII^e siècle, trouvée dans les niveaux médiévaux du comblement du fossé au pied du dortoir des moines © A. Luberne, Inrap.

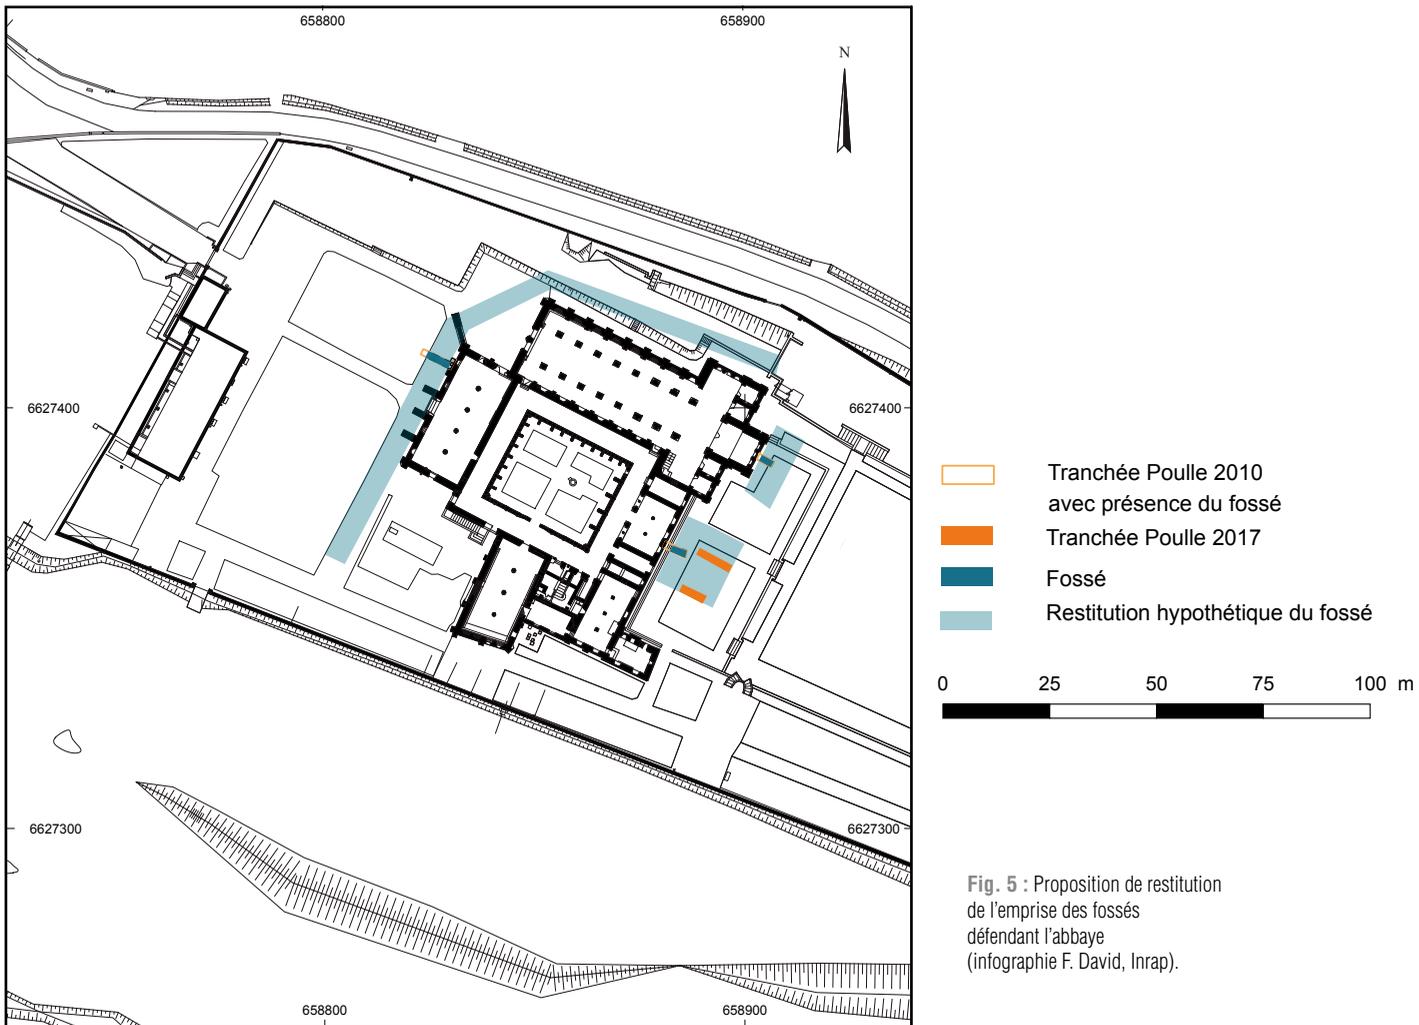
Fig. 5 : Proposition de restitution de l'emprise des fossés défendant l'abbaye (infographie F. David, Inrap).

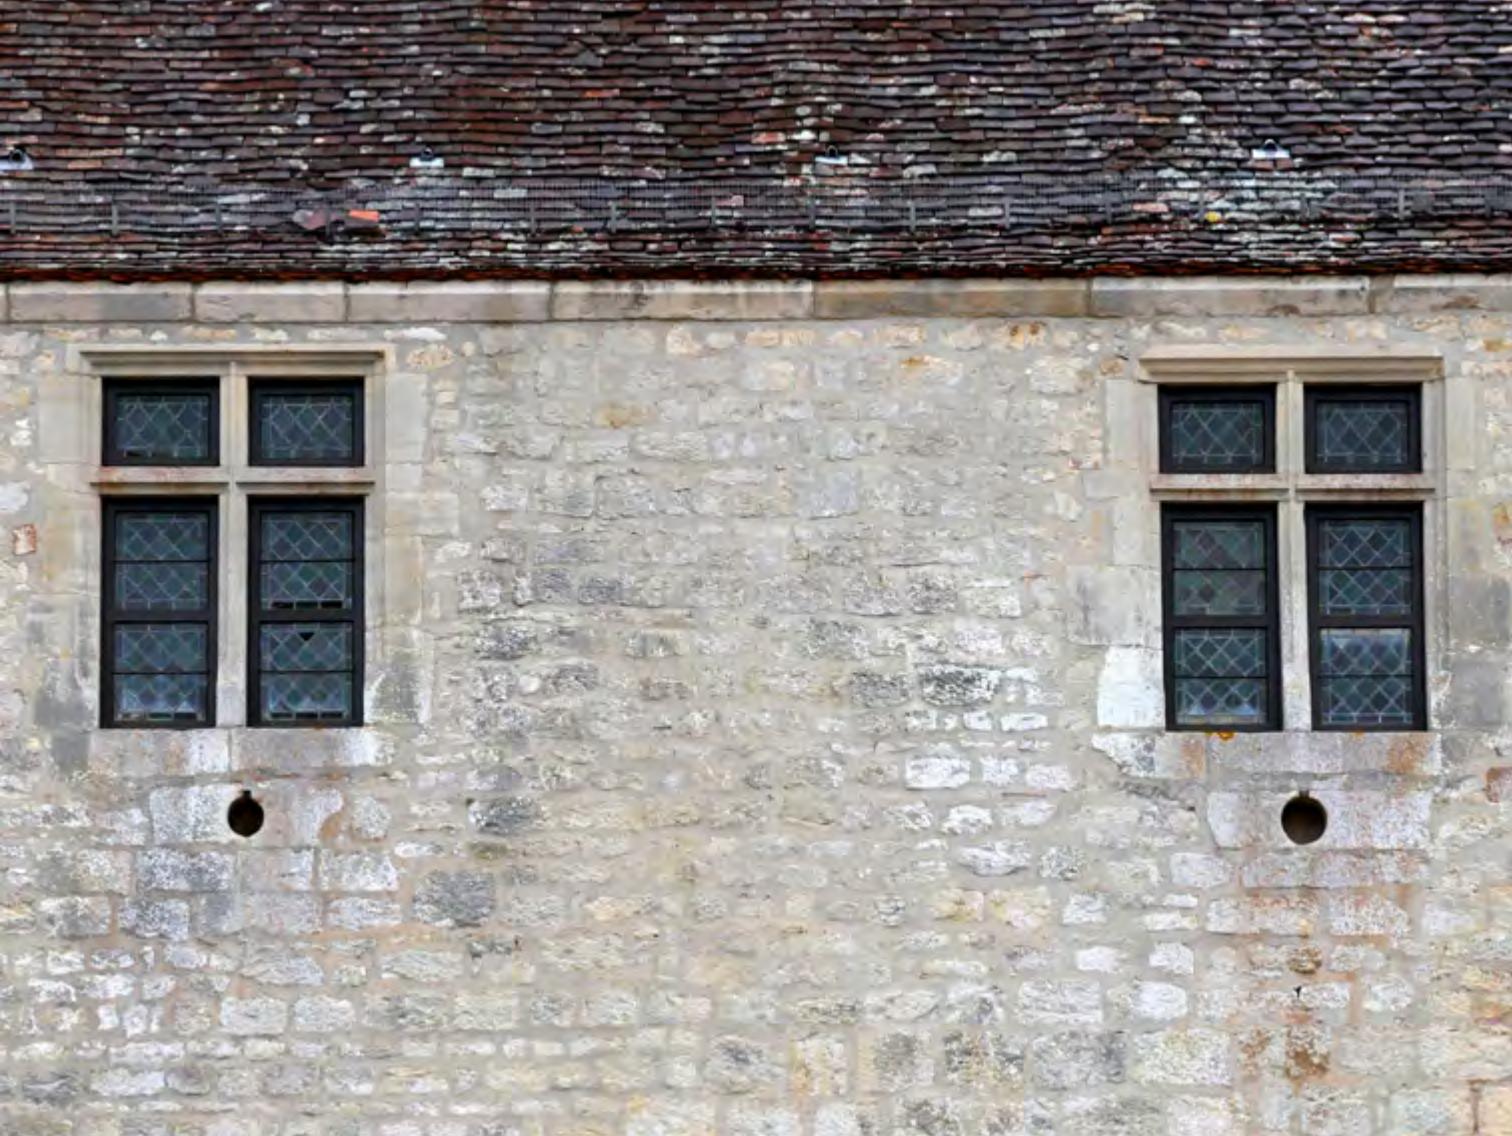
Fig. 6 : Les canonnières situées sous les fenêtres du dortoir des convers
© P. Poulle, Inrap.

Enfin, du système de défense de l'abbaye, il subsiste au moins deux éléments : deux orifices circulaires situés aujourd'hui sous les fenêtres à meneaux de ce qui devait être l'appartement de l'abbé, aménagé au XVI^e siècle dans l'ancien dortoir de convers. Ces ouvertures sont des canonnières, également appelées bouches à feu. Elles surplombaient le fossé et offraient la possibilité de tirer sur des assaillants (Fig. 6).

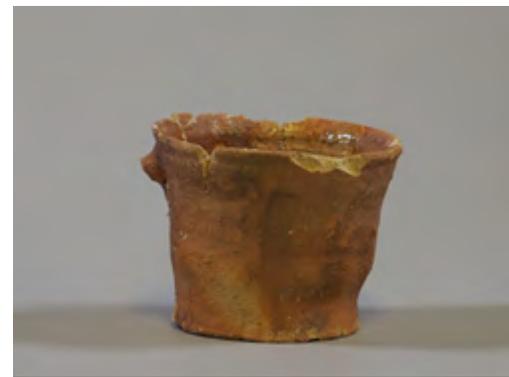
Fig. 8 : Céramique contenant le dépôt monétaire
© J. Kerbaol, DRAC-SRA Centre-Val de Loire.

Un dépôt monétaire a été découvert dans un gobelet en céramique de petite dimension et de forme ouverte (Fig. 1 et 8). Les monnaies étaient à l'origine emballées dans un linge dont il ne subsiste qu'un minuscule fragment d'étoffe, probablement en lin. Le tout était enterré dans un niveau de remblai, sous le dallage à l'entrée de la salle capitulaire.

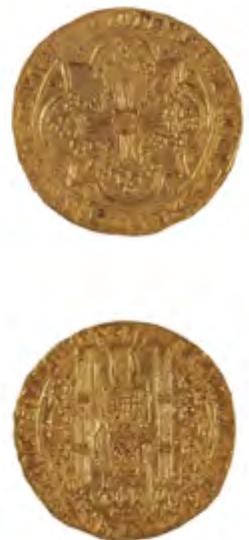
Fig. 9 et 10 : Monnaie en or de Charles V
(Franc à pied ; 9 : revers ; 10 : avers)
© J. Kerbaol, DRAC-SRA Centre-Val de Loire.

Les types les plus nombreux sont les Gros tournois de Louis IX et ses imitations (26 monnaies), les penny anglais d'Édouard 1^{er}, II et III (28 monnaies) auxquels s'ajoutent les imitations continentales de type esterlin de Lorraine, du Luxembourg ou de Champagne (4 monnaies). La plupart sont en argent mais on note la présence de trois monnaies en or. Il s'agit de « Francs à pied » de Charles V.

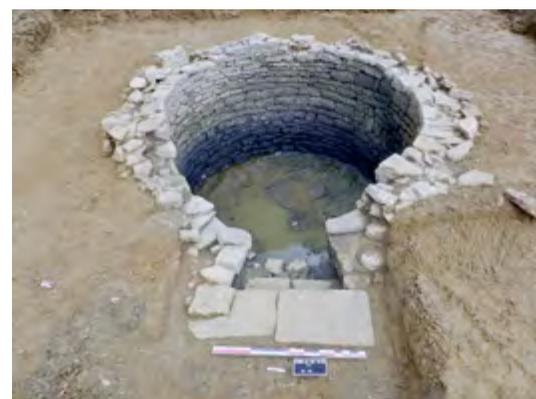
Fig. 2 : Le puits à main et son escalier d'accès
© cliché M. Vantomme, Éveha.

Outre ce collecteur, un puits à main a été découvert sur la terrasse au nord-est de l'abbatiale (**fig. 2**). Il est placé au centre de la plate-forme, en contre-haut des bâtiments monastiques, et dans l'axe de l'escalier d'accès à cet espace, édifié au XVIII^e siècle. Il peut ainsi sans doute être rattaché à cette phase d'embellissement. Ce dernier présente un escalier d'accès de belle facture, avec des dalles de calcaire soigneusement taillées. La mise en œuvre du puits est plus fruste, avec de simples moellons de calcaire, mais soigneusement assisés. L'emplacement de ce puits à main n'était pas connu, ni par les plans anciens, les archives ou les photographies anciennes. Il devait déjà être comblé lors des prises de vue d'Eugène Durand vers 1877 et n'a peut-être ainsi pas fonctionné en même temps que la manufacture de porcelaine. Quant à sa fonction, il semble correspondre à un type de structure plutôt rare et peu répandu. Cette technique de puits accessible par un escalier et servant de citerne récupérant les eaux pluviales se rencontre le plus souvent dans des régions où la nappe est affleurante et rapidement accessible. Outre son aspect esthétique qui devait agrémente cet espace de jardins, il servait aussi sans doute à l'arrosage.

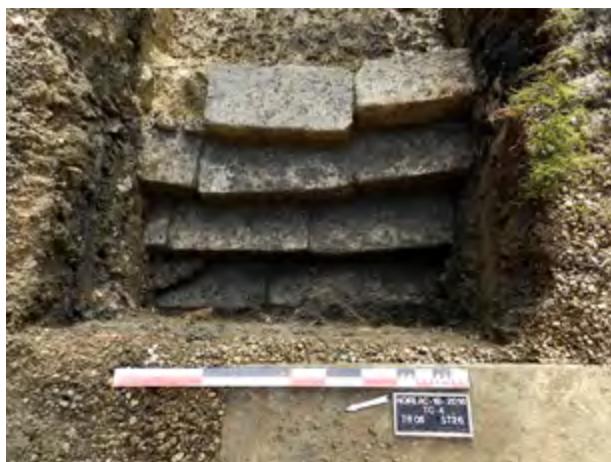
Fig. 3 : Escalier d'accès aux jardins
© C. Chouzenoux, Éveha.

Quant au jardin lui-même, il présente divers paliers accessibles par de petits escaliers constitués de grandes dalles de calcaire : l'un d'eux a été mis au jour lors de la réalisation d'une tranchée technique en 2016 et témoigne du soin porté aux aménagements paysagers (**Fig. 2 et 3**). Deux tranchées ouvertes en 2017 au pied de l'aile des moines n'ont malheureusement apporté aucune information supplémentaire. Malgré ces quelques interventions, les jardins ont été peu investis par l'archéologie et restent donc assez méconnus. Néanmoins, des prospections géophysiques menées au printemps 2016 révèlent des données inédites. Alors que la terrasse haute ne semble pas présenter de structures bâties (à l'exception du puits à main), des anomalies ont été repérées au centre du jardin, pouvant indiquer l'emplacement d'anciens aménagements anthropiques. C'est le cas notamment d'une grosse structure circulaire, de 15 m de diamètre environ. Si son identification est malaisée en l'absence d'investigations archéologiques, il pourrait s'agir d'un bassin ou d'une fontaine.

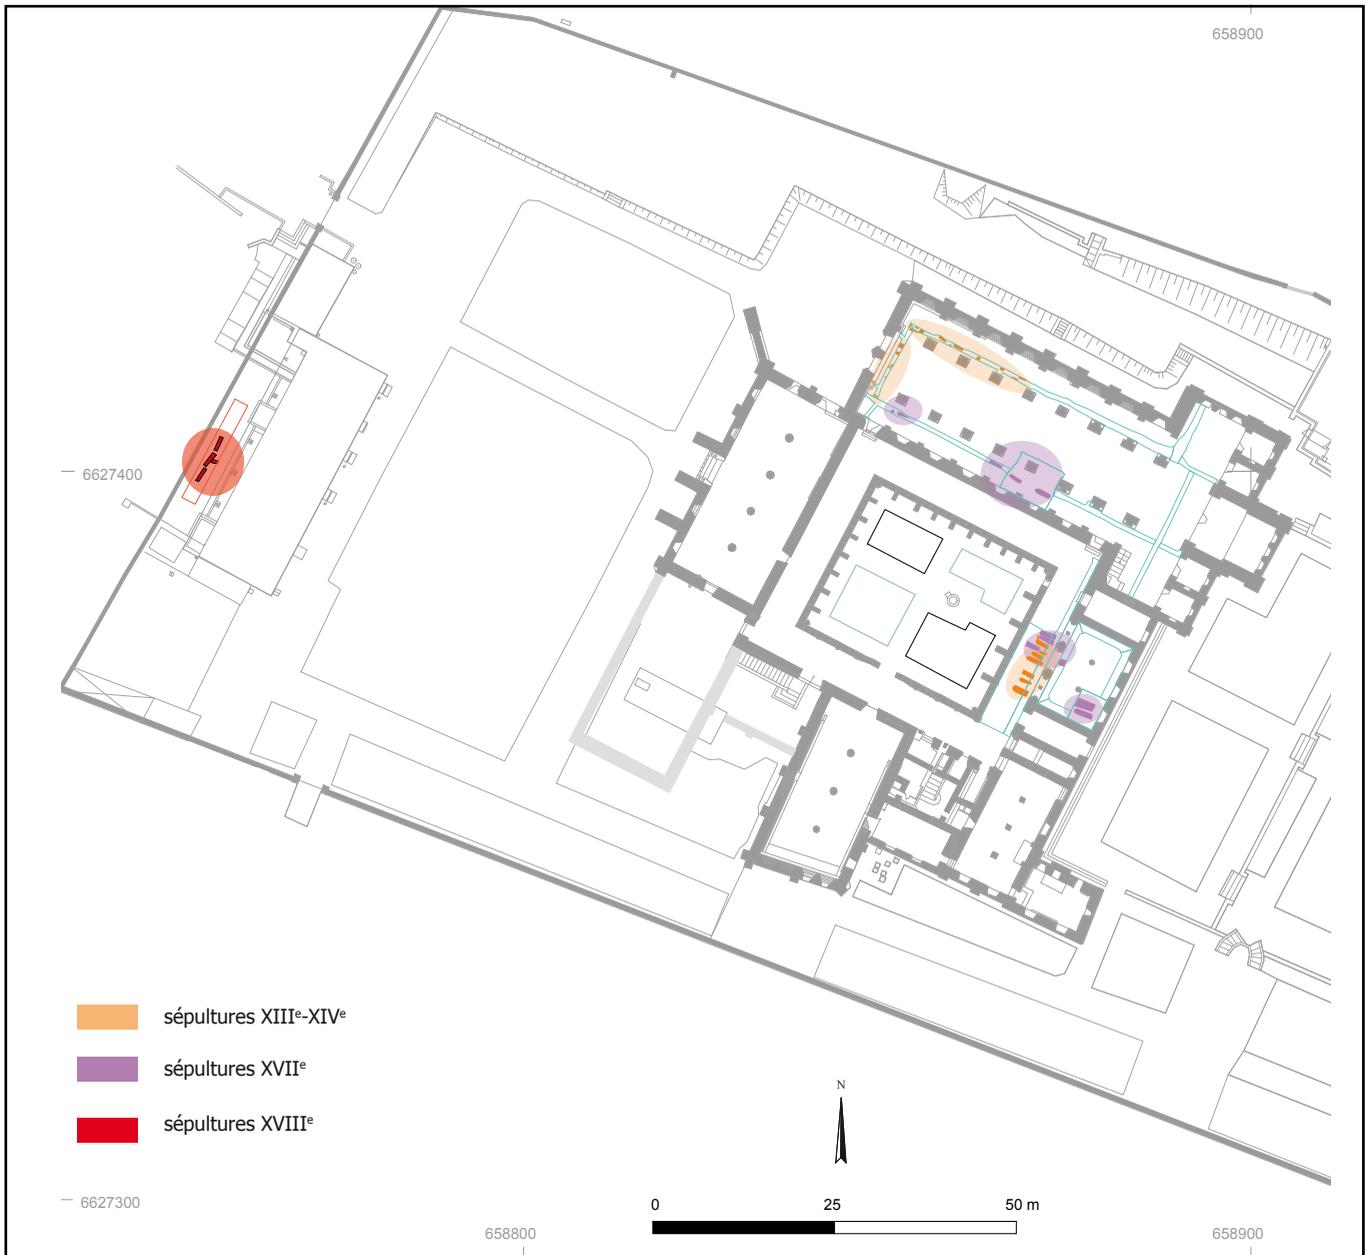
Fig. 1 : Plan de répartition des sépultures liées au fonctionnement de l'abbaye mises au jour depuis 2009 © infographie F. David, Inrap. et photographie de fouille où les inhumations apparaissant sous le sol du cloître © G. Marie, Èveha.

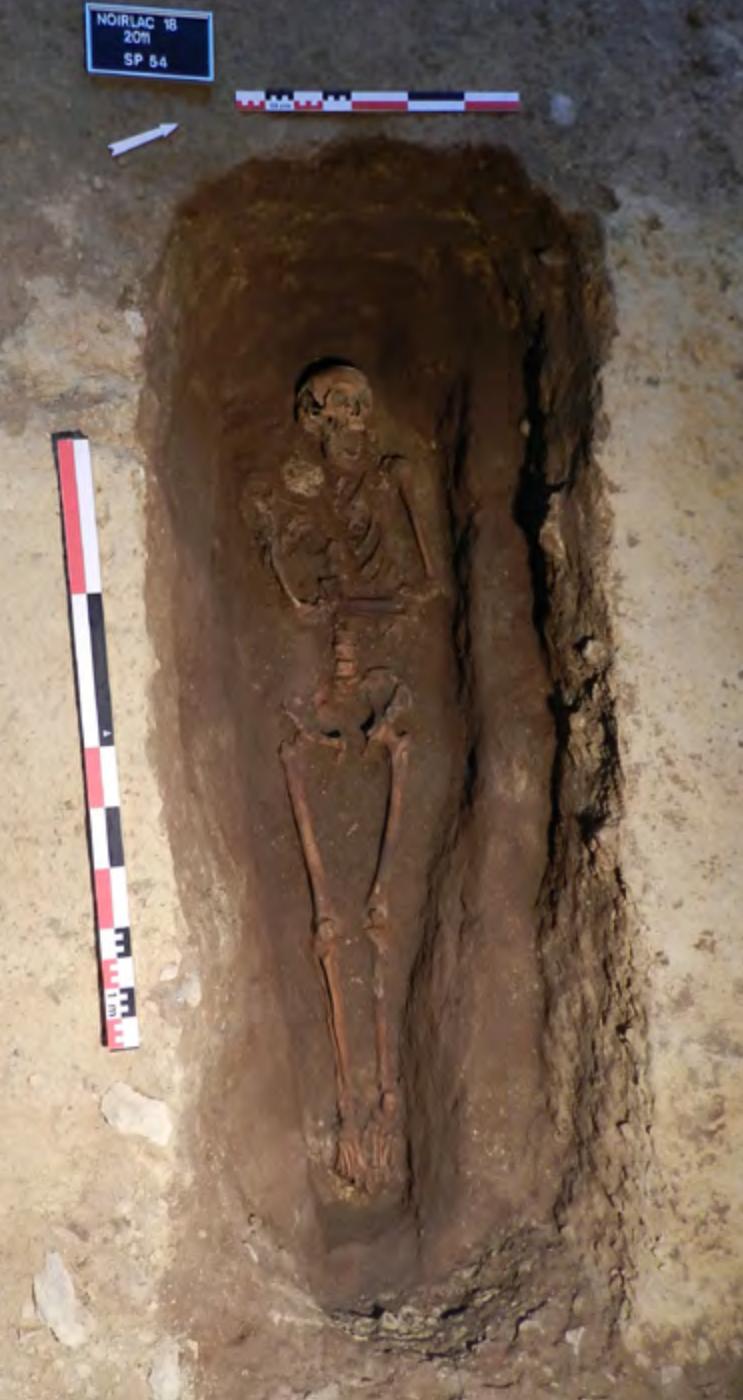
Fig. 1 : Sépulture médiévale à banquettes latérales et logette céphalique © G. Marie, Éveha.

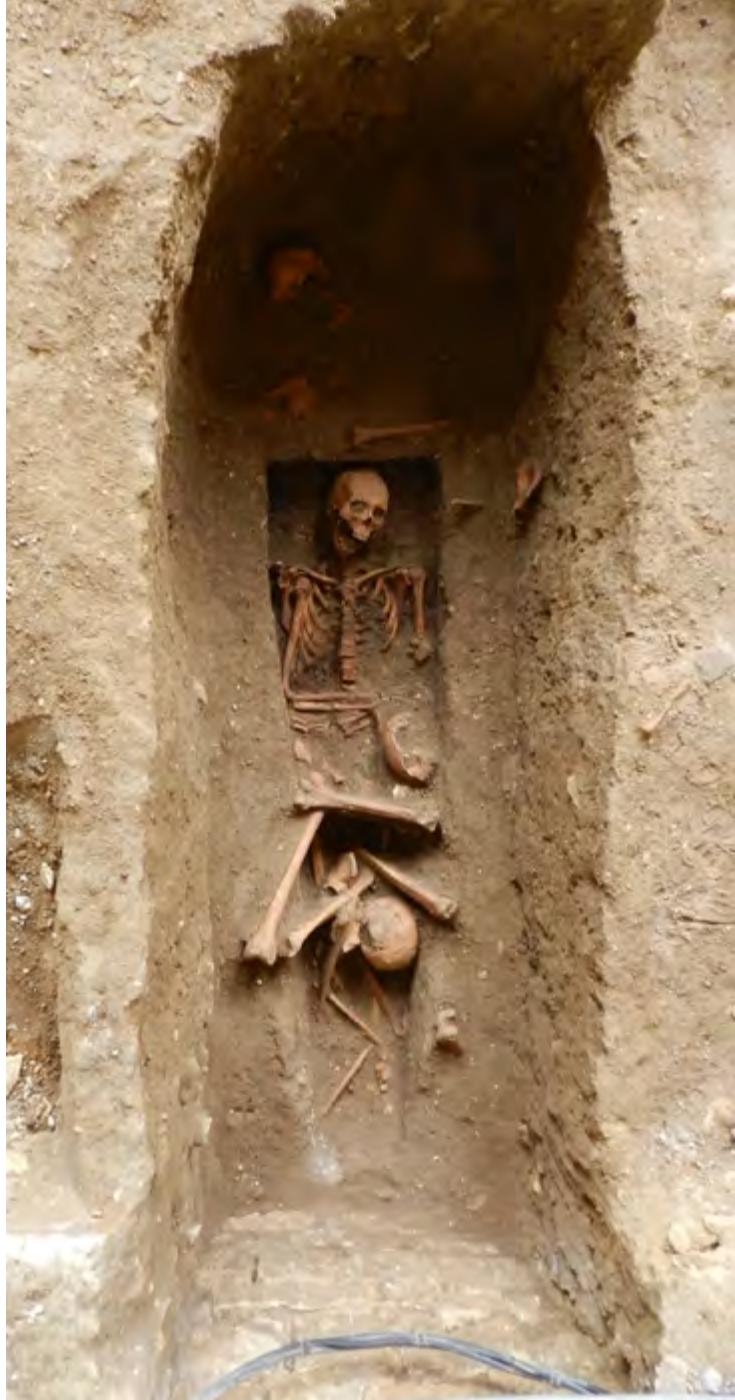
Fig. 2 : La tombe médiévale accompagnée de ses multiples réductions © G. Marie, Éveha.

Une huitième tombe, dont le mobilier permet un rattachement aux XIII^e-XIV^e siècles, présente également une situation spatiale cohérente avec cette rangée de sépultures. Toutefois, celle-ci se démarque par plusieurs éléments indiquant son caractère exceptionnel. En effet, elle semble avoir été réutilisée de multiples fois, et ce jusqu'à l'époque moderne. Ce sont ainsi pas moins de quatre individus qui ont été dénombrés parmi les ossements découverts en position secondaire, c'est-à-dire que les ossements ne sont plus dans leur position initiale et ont été déplacés (Fig. 2). Une verrerie (Fig. 3) découverte dans la fosse - sans doute là encore destinée à recueillir de l'eau bénite -, témoigne d'un statut social élevé du défunt qui s'exprimait également en surface, comme l'indiquent les trois fragments de plate-tombe (Fig. 4 et 5) gravés découverts dans le comblement. Aussi bien la verrerie que la plate-tombe relèvent des XIII^e-XIV^e siècles. Les restes d'inscription présents évoquent un dénommé « Gui » de « Veur... » (*[H]ic jac[et] Guido Thao de Veur[---]*). Cet individu est sans doute un laïc privilégié, un seigneur ayant eu accès à la galerie est du cloître pour y établir sa sépulture. L'utilisation continue de cette structure de l'époque médiévale à l'époque moderne témoigne de la pérennité du statut particulier accordé à cet espace sépulcral.

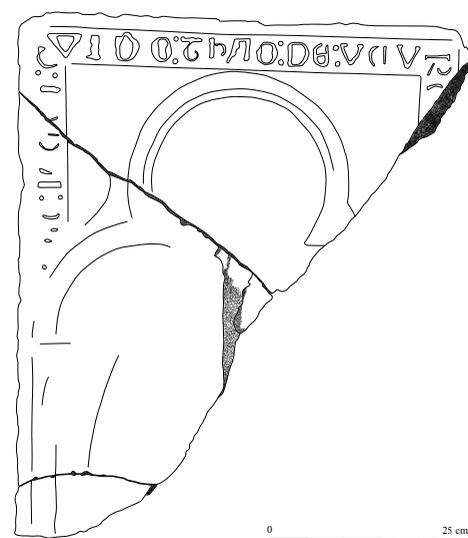
Fig. 4 : Relevé de la plate-tombe, dont seuls trois fragments sont conservés © I. Pignot et E. Duclos, Éveha).

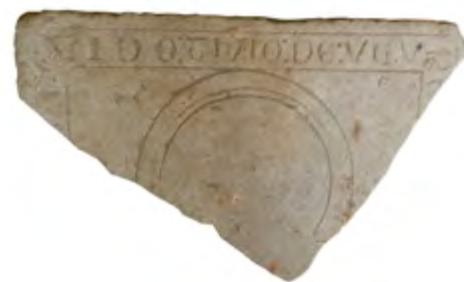
Fig. 5 : Vue de détail d'un des trois fragments de la plate-tombe © I. Pignot, Éveha.

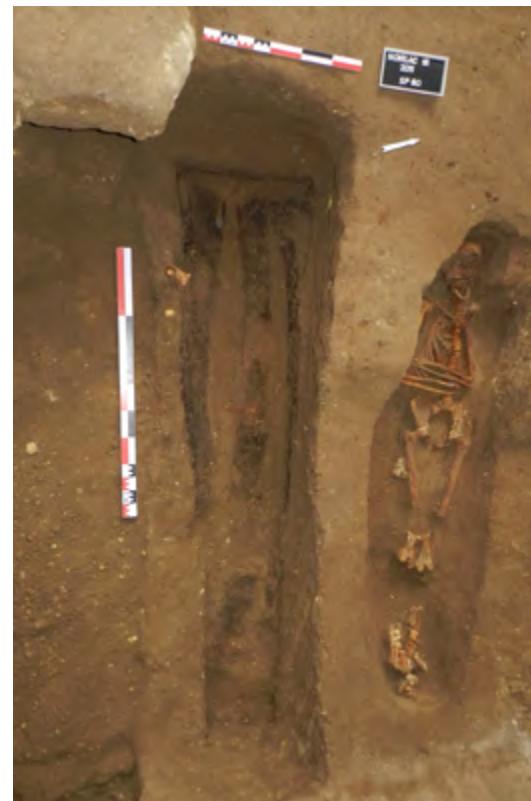
Fig. 3 : Vestiges des planches de fond du cercueil d'une sépulture du cloître © G. Marie, Éveha.

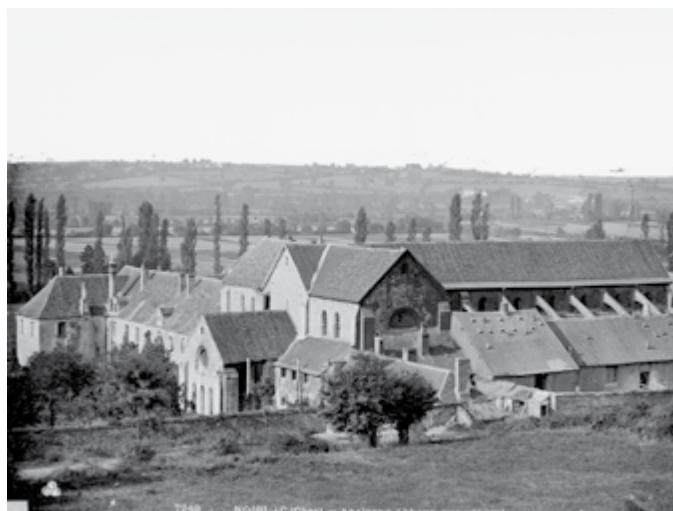
Fig. 3 : Les bâtiments abritant les fours, accolés au mur nord de l'église abbatiale, d'après une photographie d'Eugène Durand, actif de 1876 à 1917 (Ministère de la Culture (France) – Médiathèque de l'architecture et du patrimoine – diffusion RMN).

Le projet de faire de Noirlac une résidence champêtre, à la tête d'un vaste domaine agricole, n'a pas de postérité. Les héritiers de Desjobert, vendent l'abbaye en 1818 à un nommé Charles Petit demeurant à Blois. Elle est revendue quatre ans plus tard, en 1822, à Thomas Antoine Edme Hulm, dit Hall, propriétaire et associé dans plusieurs établissements de fabrication de porcelaine à Paris et à Gien. Celui-ci transforme alors l'abbaye en manufacture de porcelaine. Le plan parcellaire de la commune de la Celle Bruère levé en 1826, rend compte de cette transformation, lorsqu'on le superpose avec le plan actuel de l'abbaye (Fig. 2). Un bâtiment abritant trois fours pour la cuisson des porcelaines a été accolés au mur nord de l'église (Fig. 3).

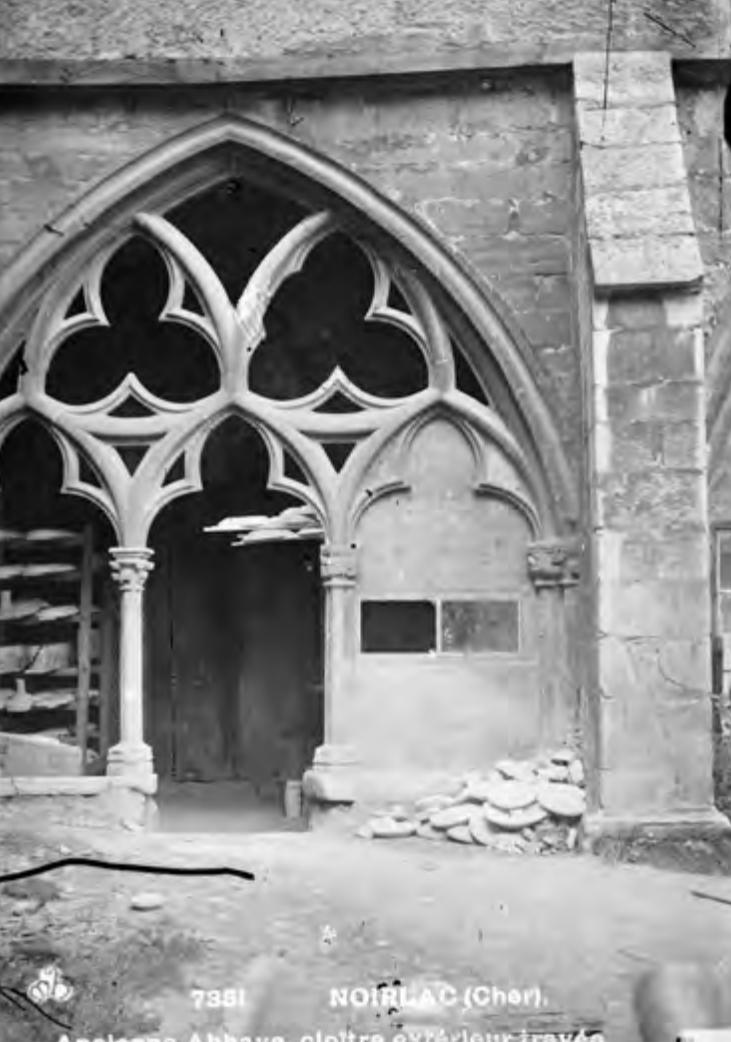
Fig. 5 : Le cloître partiellement muré où s'entassent les rebus de la production, d'après une photographie d'Eugène Durand, actif de 1876 à 1917 (Ministère de la Culture (France) – Médiathèque de l'architecture et du patrimoine – diffusion RMN).

Dans le cloître, les galeries sont fermées par des murs en pans de bois enduits (**Fig. 4 et 5 p.66**). Un étage est également mis en œuvre. La galerie sud a particulièrement souffert des réaménagements, puisque de nouveaux accès y sont percés afin de faciliter le passage des engins, ce qui a conduit à la fragilisation puis à la destruction de la voûte d'ogives.

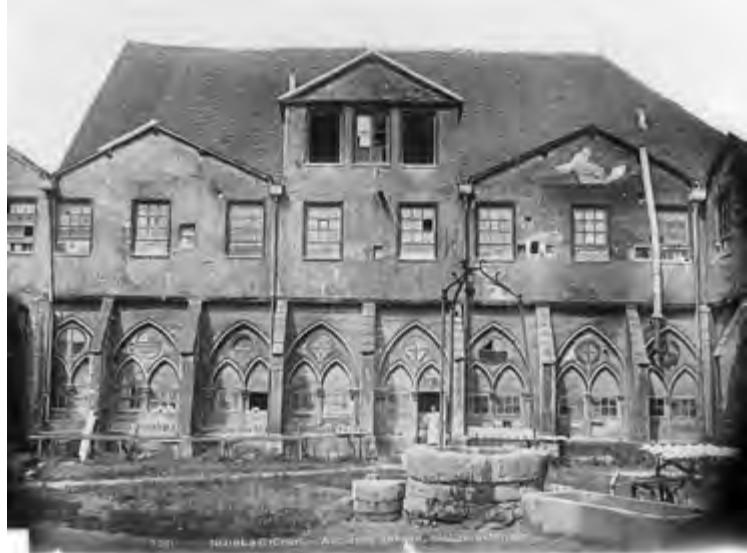
Fig. 4 : La façade ouest de l'église abbatiale où l'on distingue la galerie du cloître murée et surmontée d'un étage, d'après une photographie d'Eugène Durand, actif de 1876 à 1917 (Ministère de la Culture (France) – Médiathèque de l'architecture et du patrimoine – diffusion RMN).

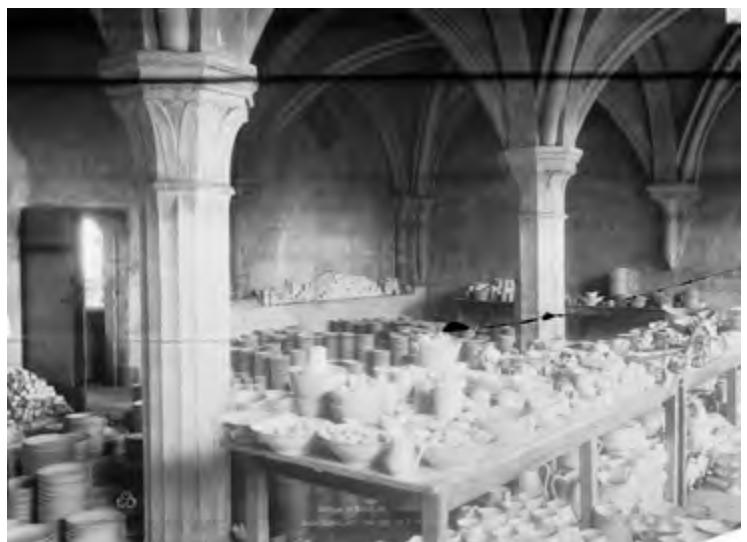
Fig. 6 : Des produits de la manufacture de Noirlac (vases, pots, saladiers, etc.) entassés dans l'ancienne salle capitulaire, d'après une photographie d'Eugène Durand, actif de 1876 à 1917 (Ministère de la Culture – Médiathèque de l'architecture et du patrimoine – diffusion RMN).

Ainsi, la salle capitulaire par exemple, autrefois lieu de réunion de la communauté monastique, devient entrepôt pour les céramiques communes blanches, stockées sur des tables et des étagères (**Fig. 1 p.64 et 6 p.66**).
