L'ABBAYE DE NOIRLAC

recherches archéologiques

BRUÈRE-ALLICHAMPS (CHER)

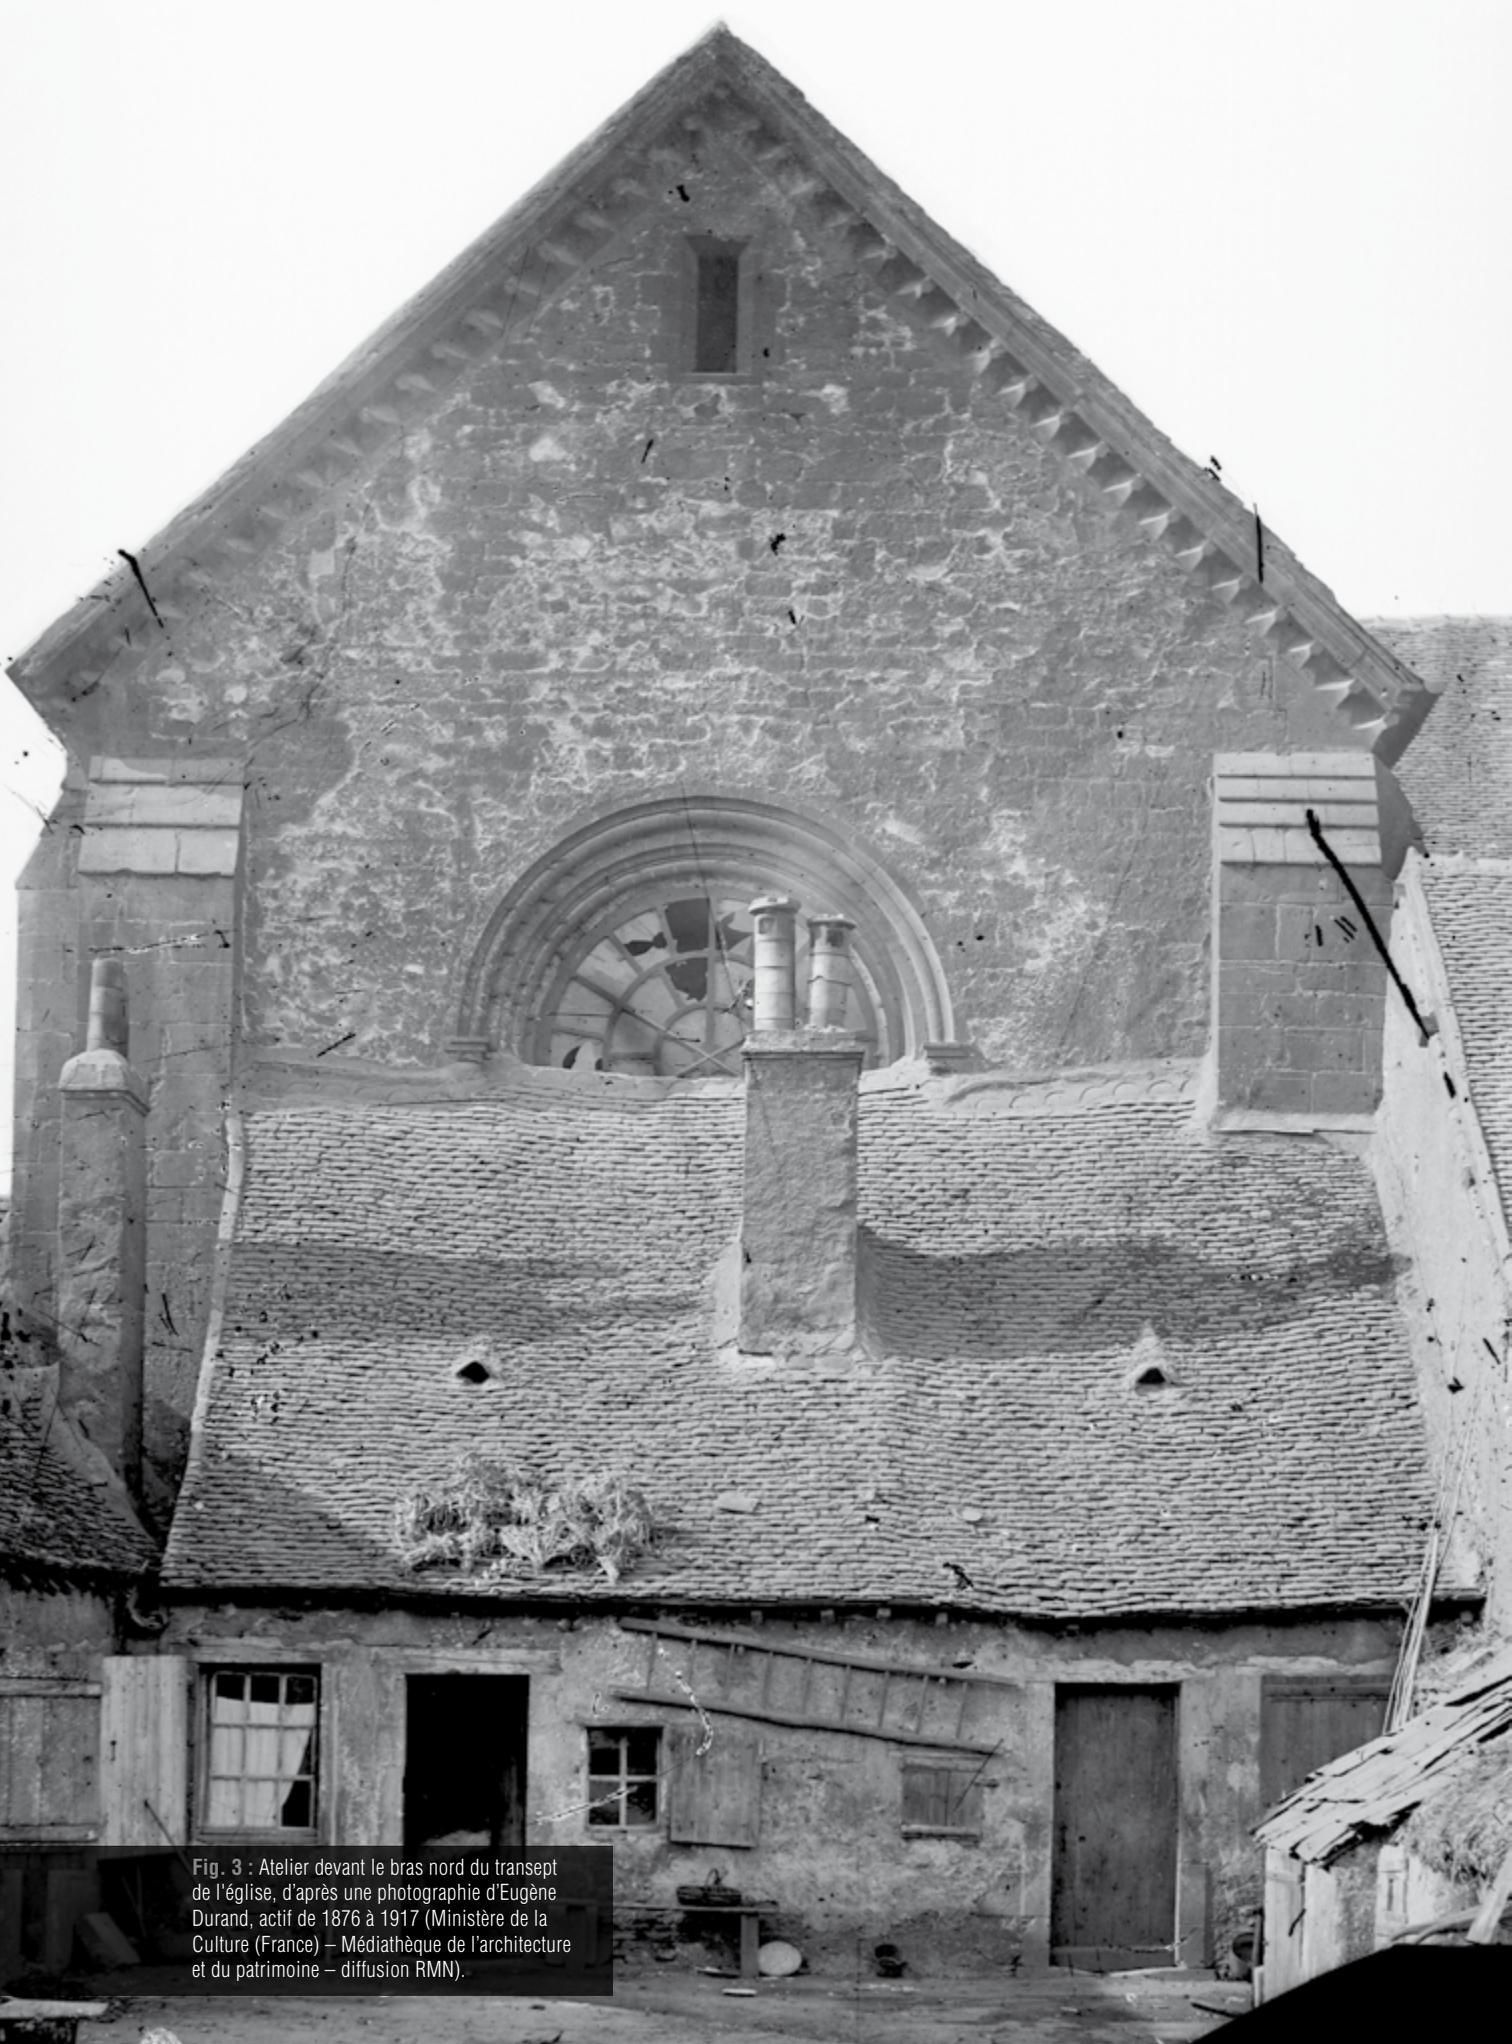
Fig. 1 : Paroi d'un four de briques situé au-dessus du mur gouttereau nord de l'église © I. Pignot, Éveha.

Fig. 2 : Four installé dans le parement du mur de clôture médiéval © J. Anctil, Éveha.

Trois fours sont documentés grâce aux fouilles et permettent d'illustrer cette phase de cuisson des différentes pièces (**Fig. 1 et 2 p.68 et 4 p.71**). Les mieux conservés sont deux petits fours découverts dans le parement du mur de clôture médiéval, au niveau du coteau nord au-dessus de l'abbatiale, ainsi qu'un grand four mis au jour devant le bras nord du transept. Ils sont dotés de parois en briques et de soles en terre cuite. La différence de taille s'explique sans doute en fonction des éléments à cuire.

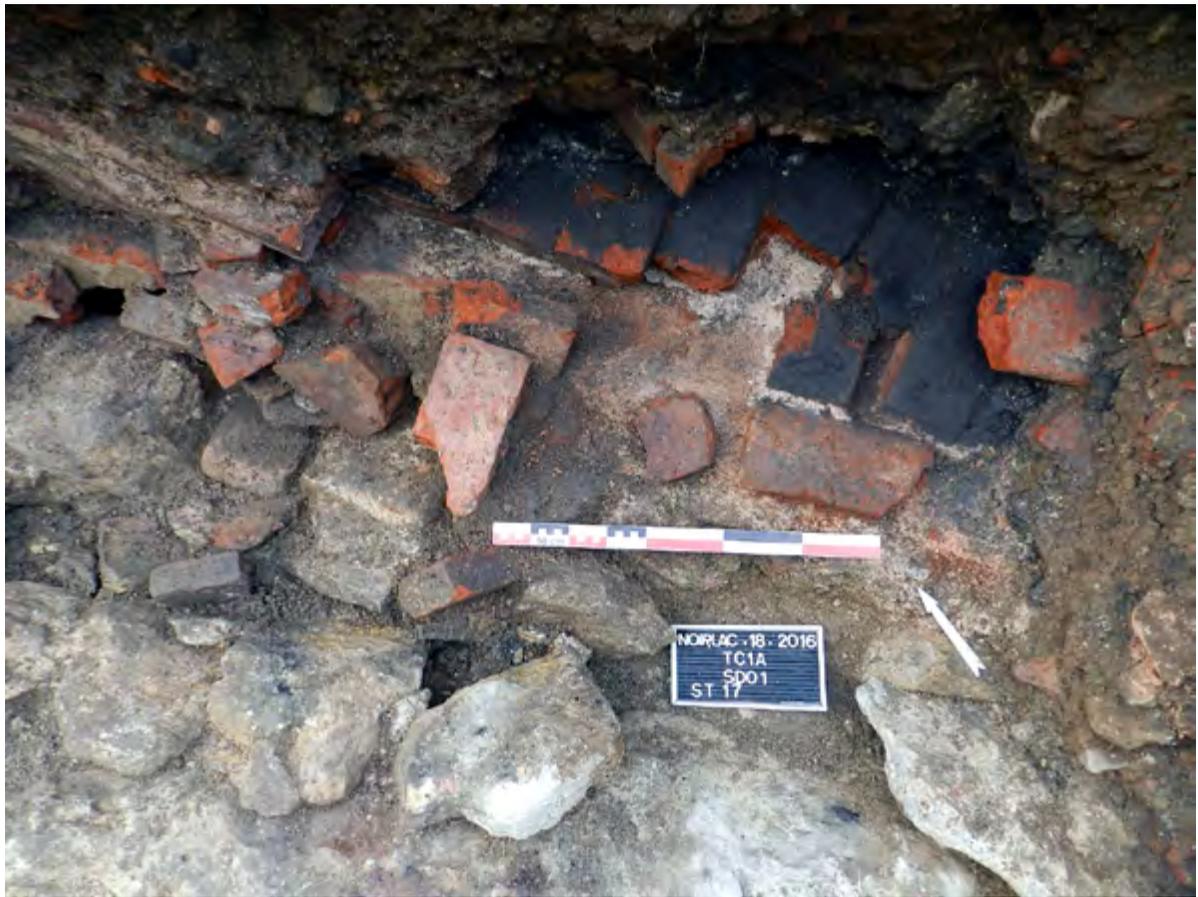
Fig. 4 : Four installé sur l'arase du collecteur d'eau, le long du mur gouttereau nord de l'église © M. Vantomme, Èveha.

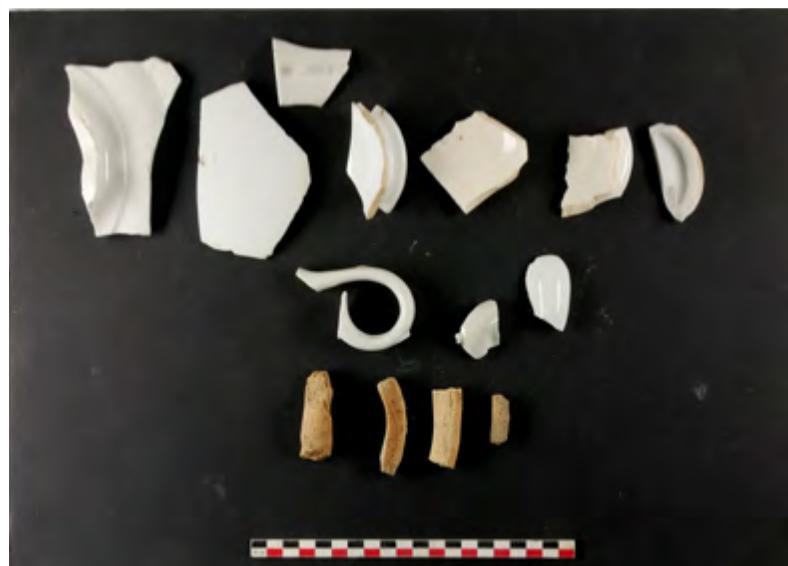
Fig. 3 : Fragments d'objets abandonnés en cours de fabrication, la plupart après émaillage © P. Poulle, Inrap.

Fig. 1 : Fragments de séparateurs de cuisson (gazettes) et de moule © P. Poulle, Inrap.

Fig. 2 : Fragments d'objets abandonnés en cours de fabrication, la plupart avant émaillage © P. Poulle, Inrap.

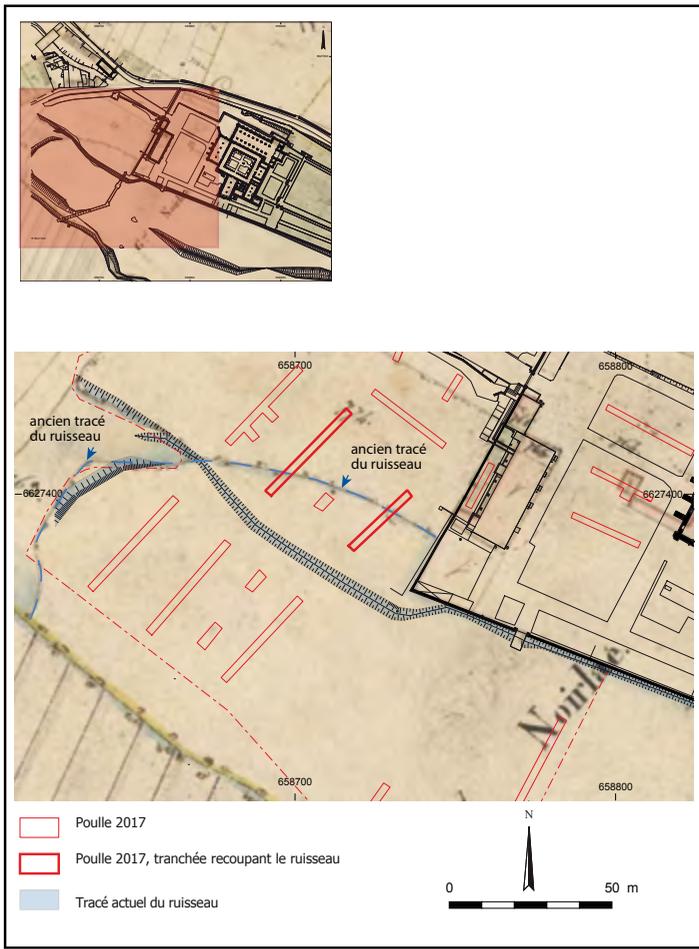
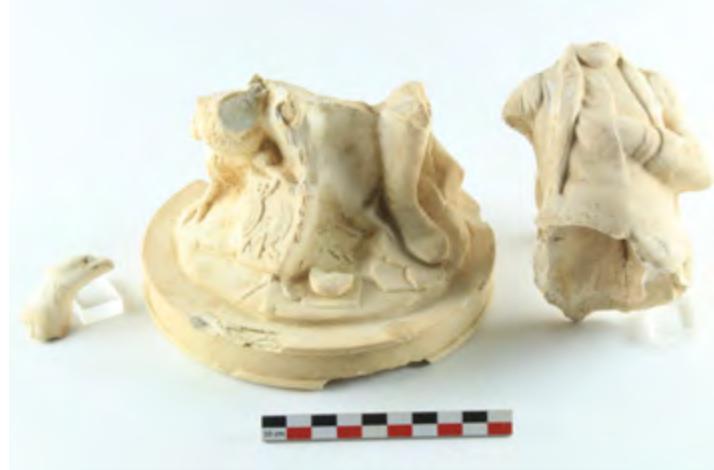
Fig. 5 : Fragments de statuette de l'empereur Napoléon I^{er} avec un aigle à ses pieds © M. Noël, Inrap.

Fig. 4 : La superposition du plan actuel de l'abbaye avec le plan parcellaire de 1826 (AD 3P2477-10), montre que le cours du ruisseau qui longe l'abbaye a été rectifié et que les tranchées de sondage 2017 ont recoupé l'ancien cours (infographie F. David, Inrap).

La superposition du plan cadastral de 1826 au plan actuel fait apparaître des modifications du cours du ruisseau qui longe le mur de terrasse de l'abbaye et traverse la prairie située à l'ouest du bâtiment des communs avant d'alimenter un petit étang aujourd'hui asséché (**Fig. 4**). L'ancien cours a été recoupé par trois tranchées de sondage qui ont montré que son comblement était constitué en grande partie par d'importantes quantités de déchets qui proviennent de la manufacture (**Fig. 7**). Il est possible que le comblement du ruisseau se soit produit à l'époque où fonctionnait la manufacture, mais il est aussi probable que ces rejets se soient poursuivis

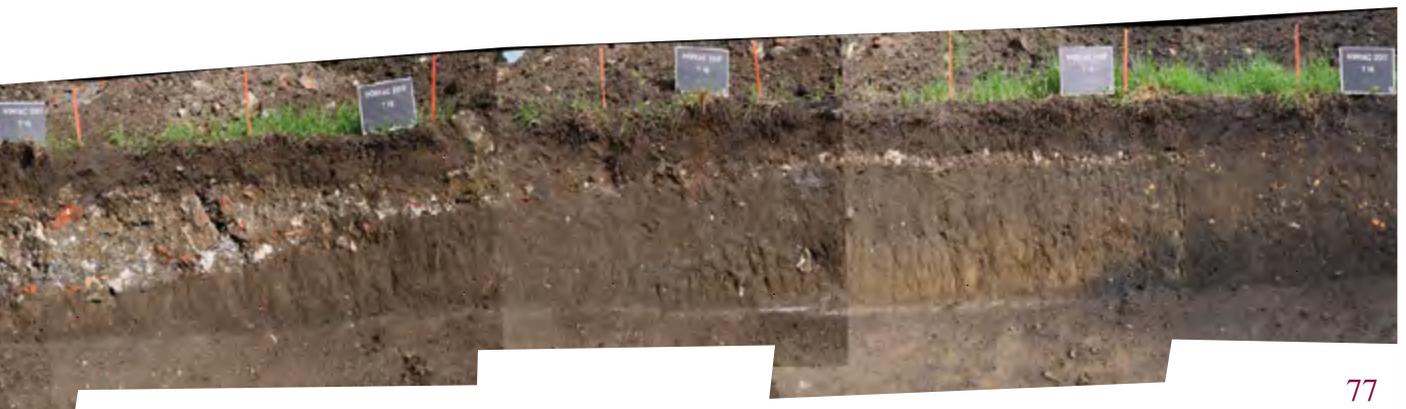
Fig. 6 : Carte des anomalies magnétiques, dans la prairie en contrebas de la terrasse de l'abbaye. Les anomalies magnétiques de couleur orange correspondent à des épandages de rejet de la manufacture (infographie F. David Inrap, d'après les relevés de AG vaLor réalisés en 2016).

Fig. 7 : Tranchée de diagnostic T 16 qui montre l'ancien cours du ruisseau, comblé par des rejets de la manufacture © B. Wedajo et P. Poulle, Inrap.

Dans le vaste pré qui s'étend en contrebas du mur de terrasse de l'abbaye, les prospections géophysiques ont révélé plusieurs anomalies (Fig. 6). La plus importante de ces anomalies a été recoupée par la plus longue des tranchées du diagnostic. Il est apparu qu'elle correspondait à une couche entièrement composée de ratés de cuisson, essentiellement des fragments de pâte cuite qui n'ont pas reçu leur engobe. Épaisse d'une quinzaine de centimètres, elle se trouve directement sous la terre végétale et repose sur un niveau de circulation constitué d'une

couche de limon très induré qui contient quelques cailloux, quelques fragments de porcelaine et des éléments de charbon. Ces rejets très homogènes sont contemporains du fonctionnement de la manufacture. Ils peuvent avoir servi à stabiliser la prairie sujette aux fréquents débordements du Cher et de ses affluents dont se font écho les sources et les historiens de la région.

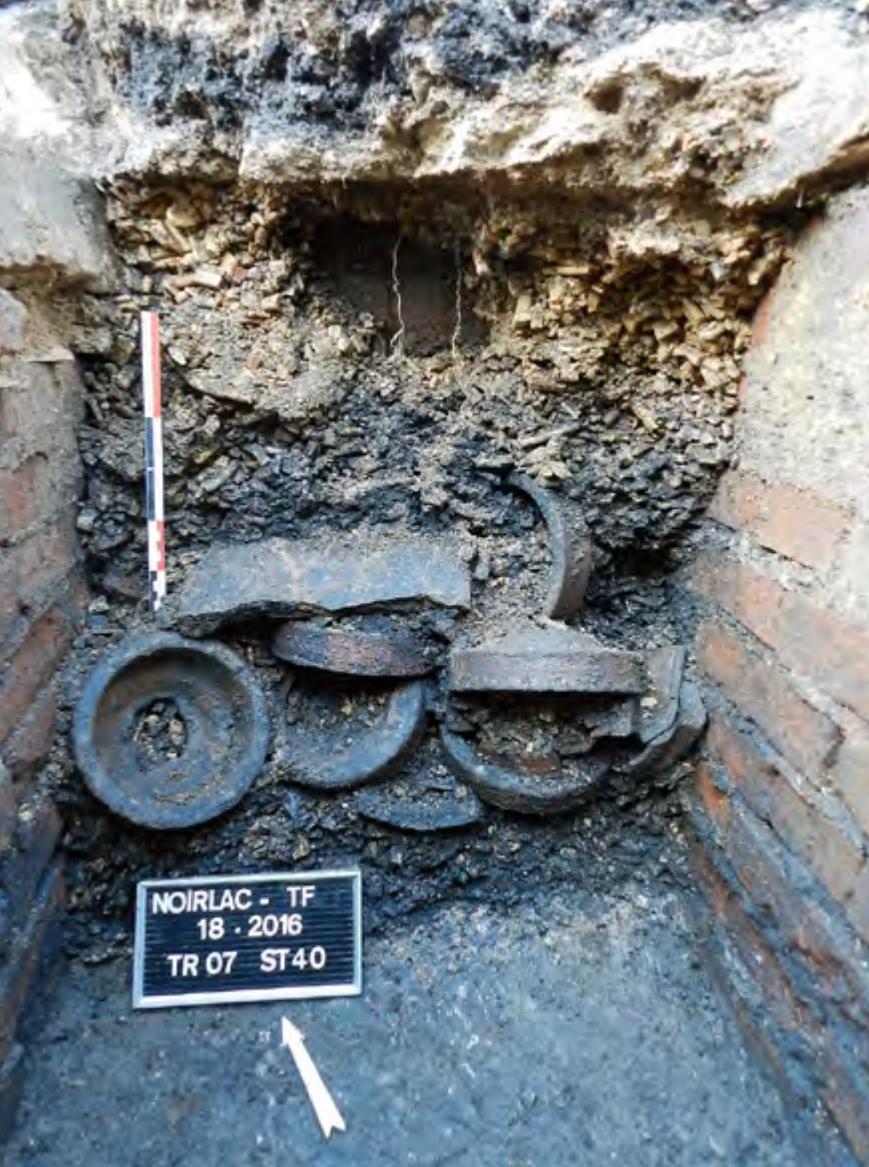
Fig. 1 : Reconstitution d'une colonne de gazettes
© S. Marchand, Éveha.
