Architecte,
M. Raynaud, architecte à
Montluçon

Bains-douches

13, rue de la République, Boussac

1935

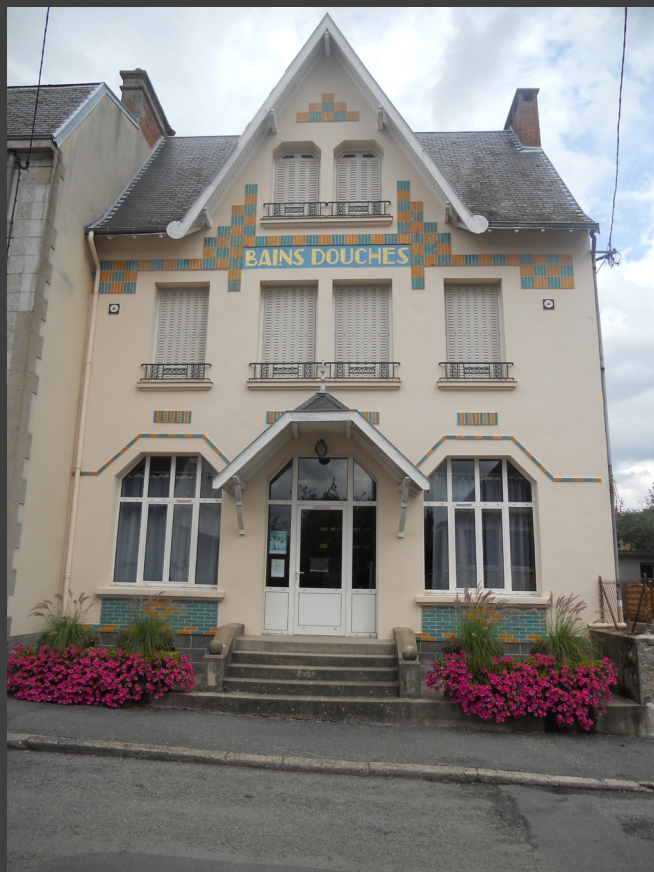
Vue générale des bains douches, photo Jacques Roger

Les bains-douches, situés sur la rue de la République, se présentent comme une simple résidence pavillonnaire de deux étages, aux façades crépies, recouverte d'une toiture à deux pans en ardoise d'Angers et sont accolés, au nord, au bâtiment de la Caisse d'épargne. Cette première partie servait de pavillon d'entrée et d'accueil pour les clients. Sur l'arrière, à l'est, complètement caché à la vue, se trouvait le bâtiment des douches proprement dit.

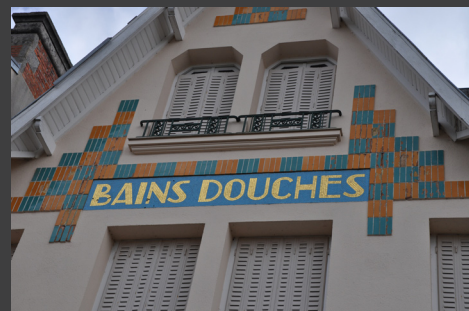
Photo Colette Aymard

Le pavillon d'entrée aux soubassements en granit et aux façades en moellons est composé de trois travées, la porte située au centre donnant sur le vestibule. Les baies du rez-de-chaussée adoptent une forme trapézoïdale contemporaine. L'entrée est précédée d'un petit perron en ciment armé flanqué de deux rampants, chacun décoré d'une sphère. Elle est soulignée par un auvent à deux pans, soutenus par des aisseliers en bois. Des petits cordons de forme trapézoïdale ou droite, formés de briques pressées recouvertes d'une peinture durcissante et imperméabilisante, le silixore, de teinte bleu-vert et orange, reprennent la forme des baies, les encadrent et délimitent chaque niveau. Ce décor ponctue également le sommet de la façade par des aplats géométriques sous la toiture et au niveau du fronton. Il encadre l'inscription « Bains douches » en lettres dorées sur fond bleu azur.
