Le château de Beynes (XII^e-XVI^e siècles)

Mandat : Ilana Pasquier, Inrap Centre-Île-de-France, octobre 2017
Code opération Inrap : F102626, Coordonnées Lambert II : Y = 143360, X = 554580

Le château de Beynes redécouvert

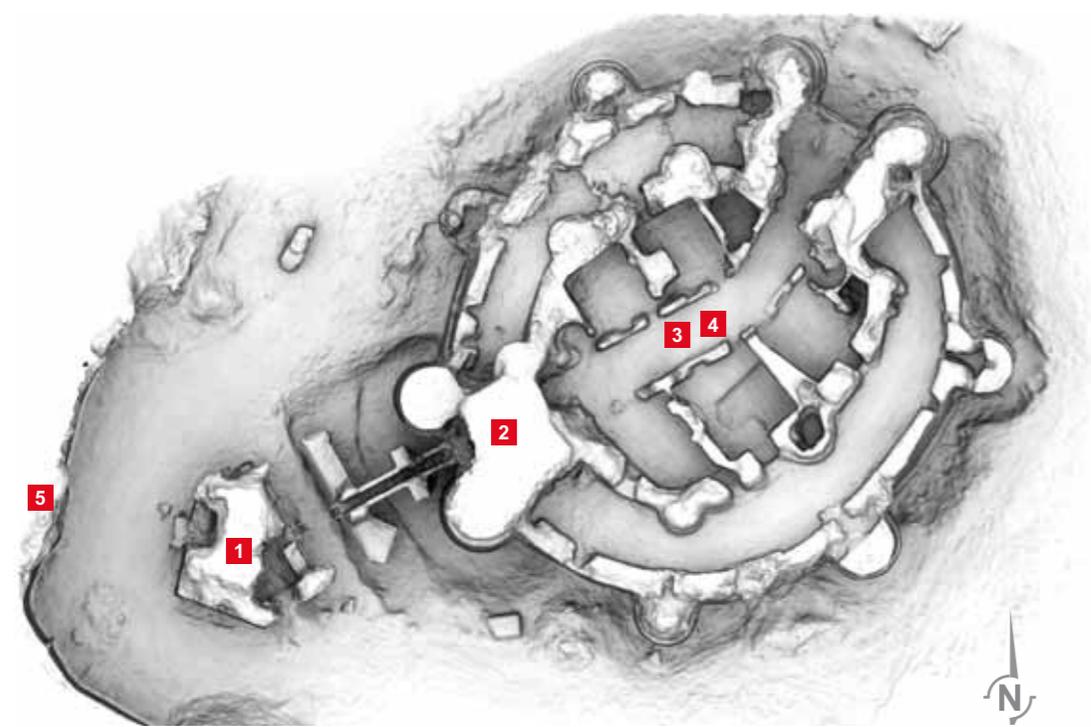
Localisation des secteurs étudiés
© Pascal Raymond, Inrap

- 1 - Ravelin**
Bâtiment fortifié d'avant-poste
- 2 - Porterie**
Entrée fortifiée du château
- 3 - Allée centrale**
Rue pavée traversant le château
- 4 - Donjon**
Tour la plus haute du château fort
- 5 - Contrescarpe**
Talus extérieur du fossé d'enceinte

Avant la restauration du château de Beynes, l'État (Drac Île-de-France) a prescrit une fouille préventive menée par l'Institut national de recherches archéologiques préventives (Inrap) en 2014. L'objectif de la fouille visait à identifier les différentes phases de construction et d'occupation du château afin d'en reconstituer l'évolution. Ainsi la fouille s'est concentrée sur trois points : le ravelin, le château (porterie ouest, allée pavée et donjon) et la contrescarpe (talus extérieur du fossé).

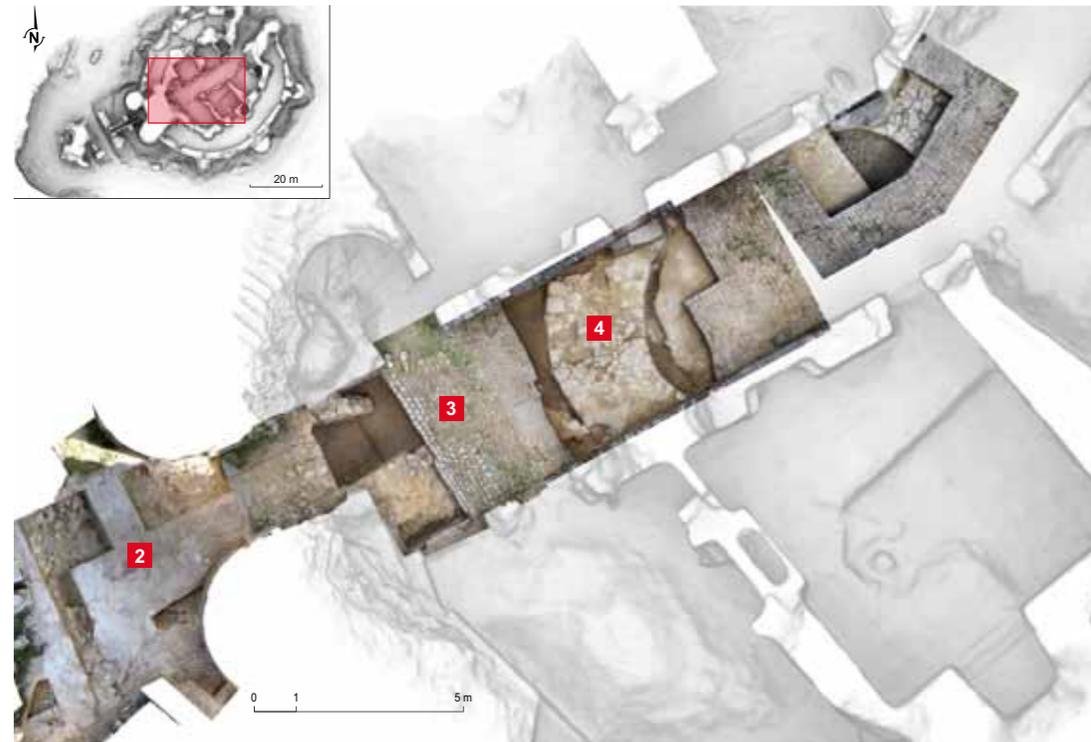
Vue de la fouille de la porterie, de la rue pavée et du donjon. Le donjon (4) a été arasé au XV^e siècle pour laisser place à l'allée centrale (3)
© Pascal Raymond, Inrap

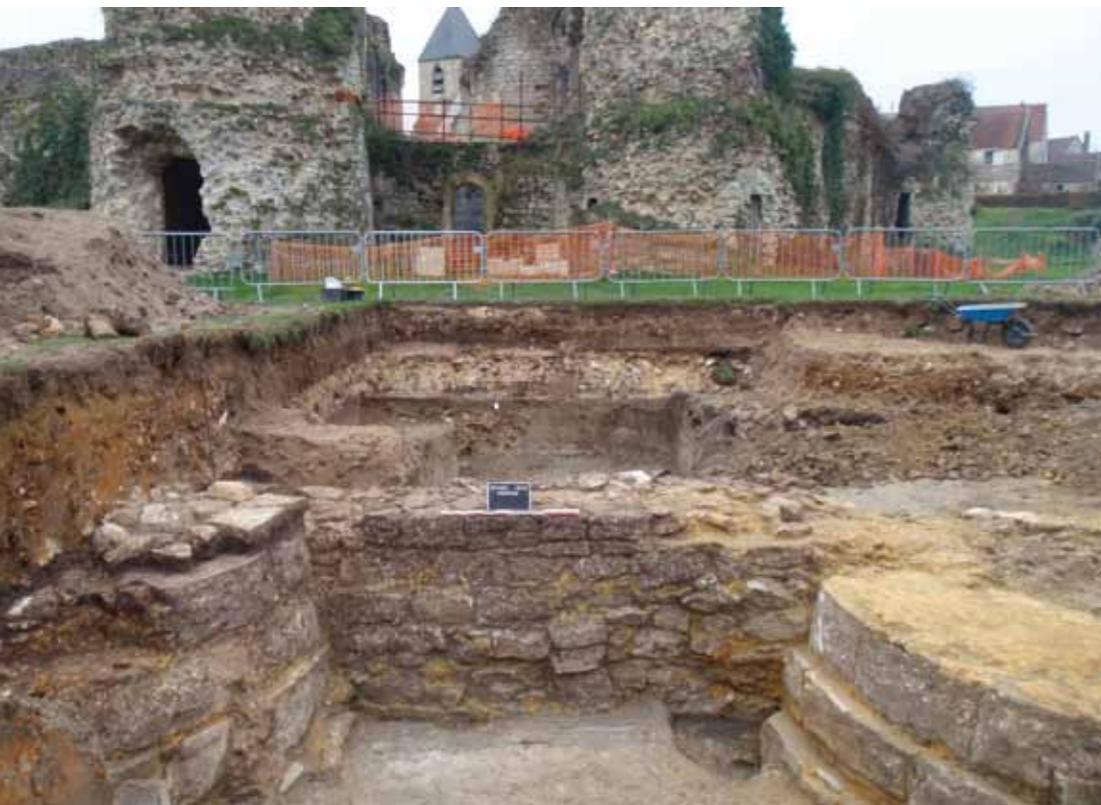
Vue de l'enceinte est du château

En 2010, le diagnostic archéologique a révélé, dans les douves, deux tours semi-circulaires incluses dans un mur d'enceinte. Par ailleurs, l'étude du sol a permis de conclure à un fonctionnement de douves en eaux. La datation fournie par quelques tessons de céramique indique un abandon de ces structures fortifiées au XV^e siècle.

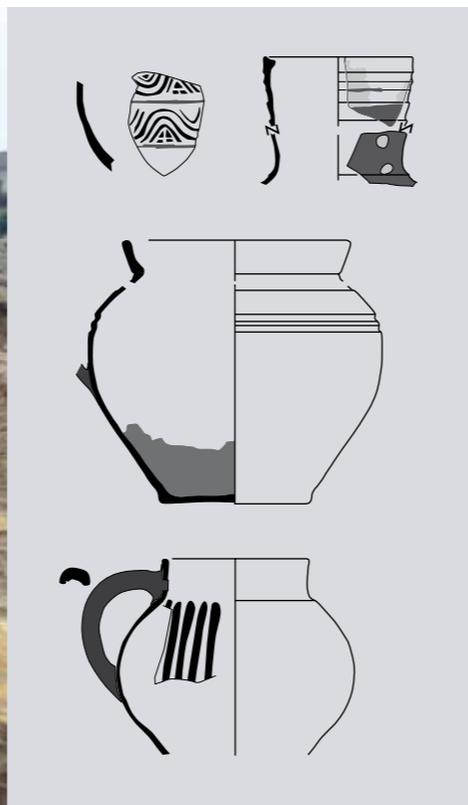
Céramiques médiévales issues des fouilles

Des récipients en céramique à pâte fine et dense datés entre la fin du XII^e et le XIV^e siècle, notamment de nombreux pichets, attestent le caractère privilégié des lieux et la proximité d'espaces de vie et de service. Des carreaux de terre cuite vert et jaune, au sol et sur les murs, soulignent un choix décoratif original. Enfin, quelques objets métalliques sont en lien, principalement, avec la construction : éléments d'hubriserie, de fixation et poinçon.

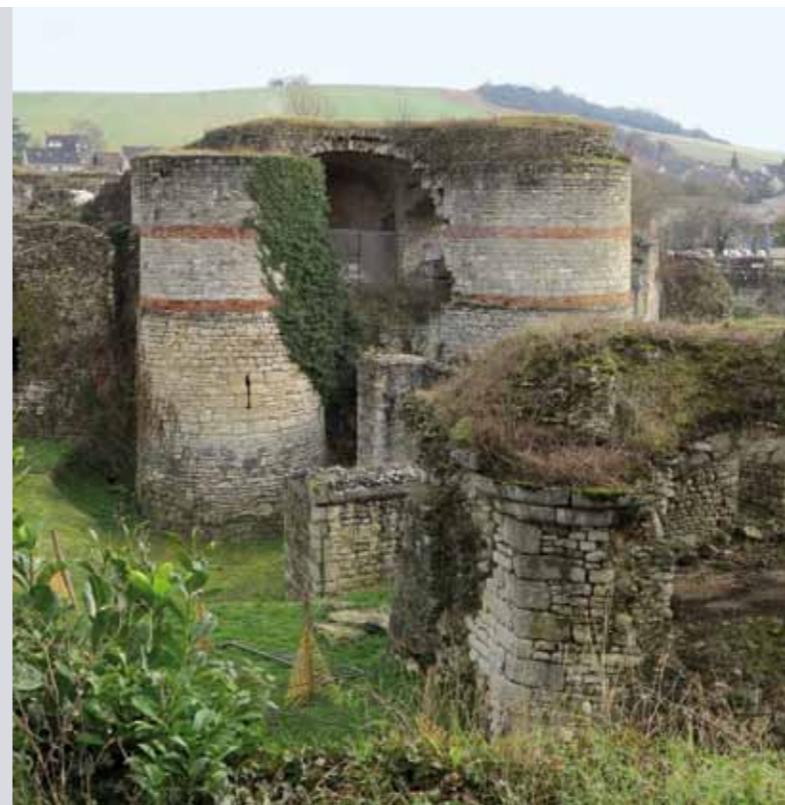
Ravelin et porterie ouest

En 2014, les fouilles archéologiques menées dans le ravelin ont mis au jour la première enceinte du château ainsi que les maisons de l'ancienne basse-cour adossées à ce mur. Il s'agit de la première occupation avant l'agrandissement de la fortification et l'installation du ravelin au XV^e siècle.

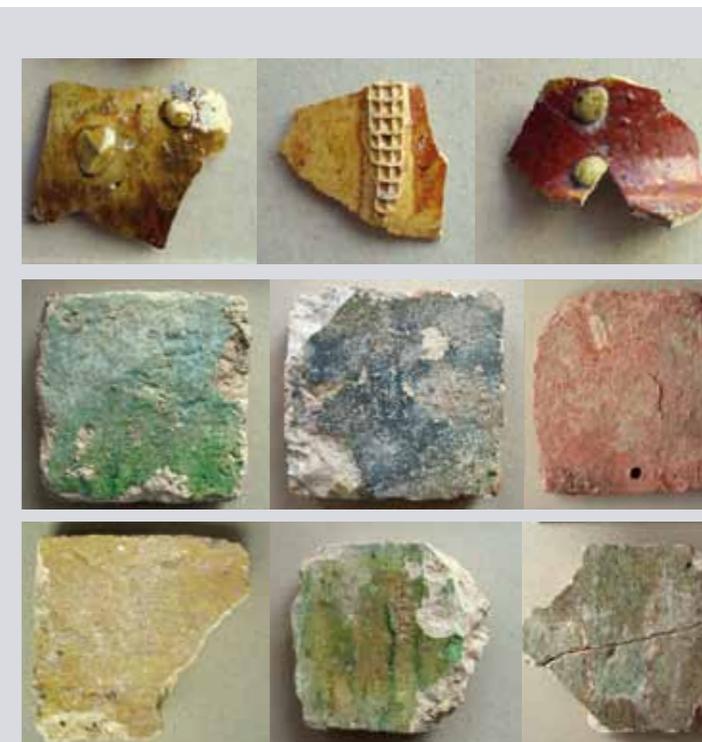
Céramiques et carreaux en terre cuite
