# ARCHÉOLOGIE DES HAUTS-DE-FRANCE

COUCY-LE-CHÂTEAU-AUFFRIQUE (AISNE) :  
LES CUISINES DU DUC D'ORLÉANS

Fouille archéologique programmée de 2018 à 2020 dans le cadre d'une recherche autour de la place forte de Coucy.

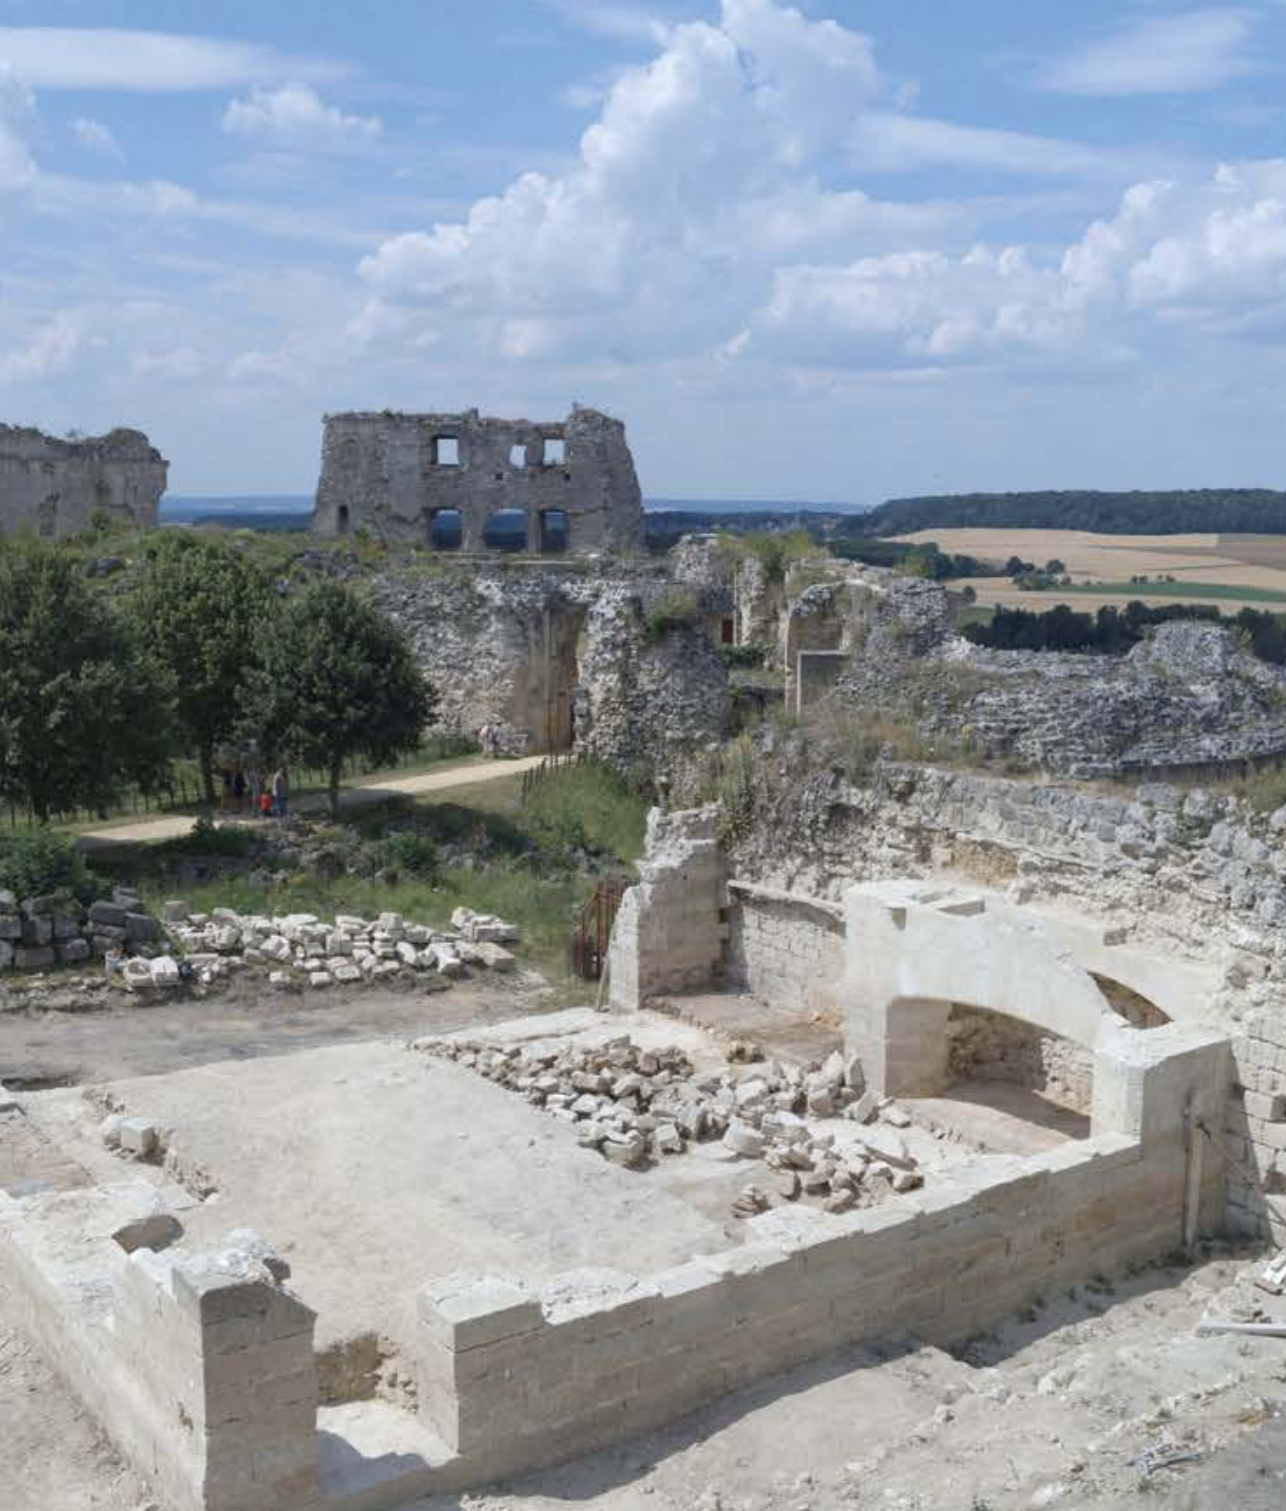
**Couverture :** Vue des cuisines en cours de fouille, en 2019, depuis le sud-est.

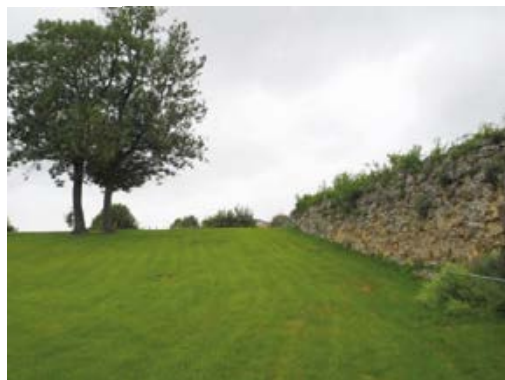
Vue de la zone de fouille avant le début des opérations, en 2018. L'édifice est entièrement enseveli sous le talus de la contrescarpe des fossés du XVIe siècle.

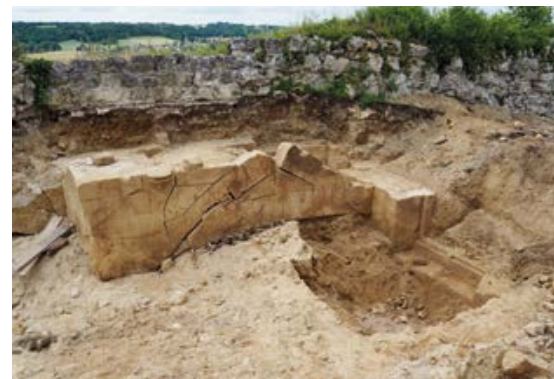
Apparition des premiers vestiges lors de la campagne de 2018. La cheminée nord-est, la mieux conservée, a été la première à apparaître.

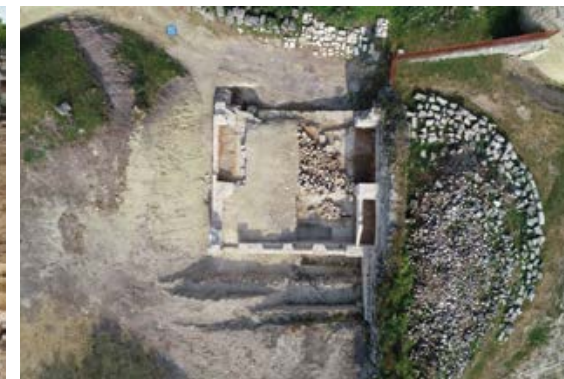
Vue aérienne des cuisines à l'issue de la campagne de 2019. La moitié nord est intégralement fouillée. Seuls restent en place les blocs issus de la démolition des parties supérieures de l'édifice.

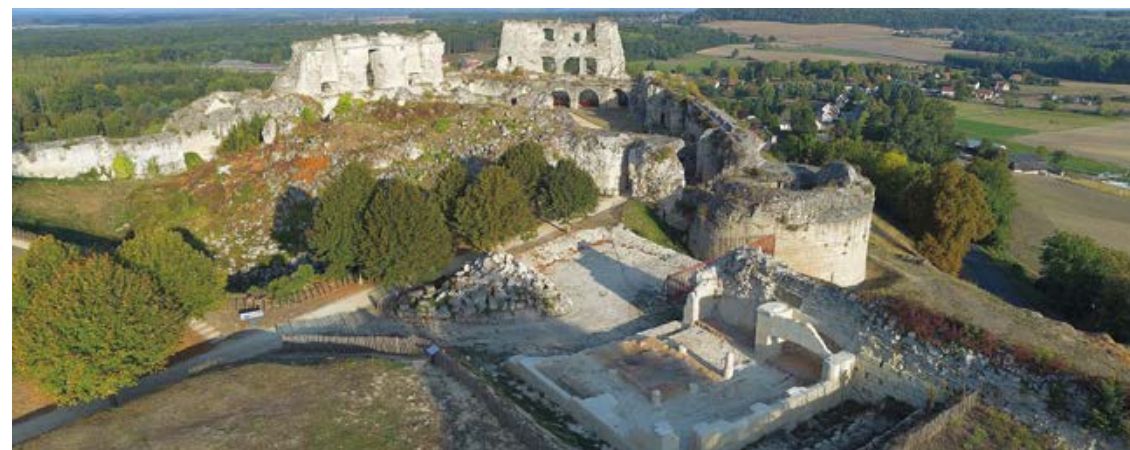
Vue des cuisines à l'issue des opérations en 2020, depuis le sud-est.

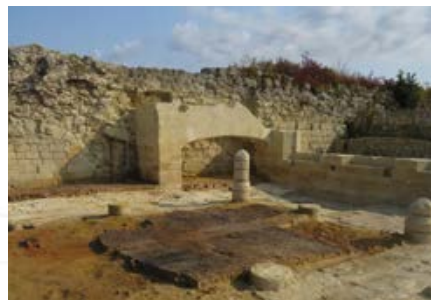
Vue de la cheminée centrale et des deux cheminées nord en 2020.

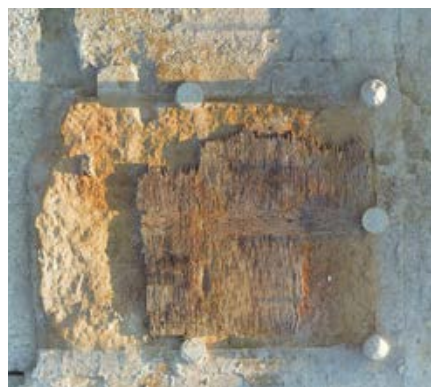
Vue de la sole de la cheminée centrale, dont les 3 colonnes ouest ont été détruites par l'élargissement des fossés au XVI<sup>e</sup> siècle.

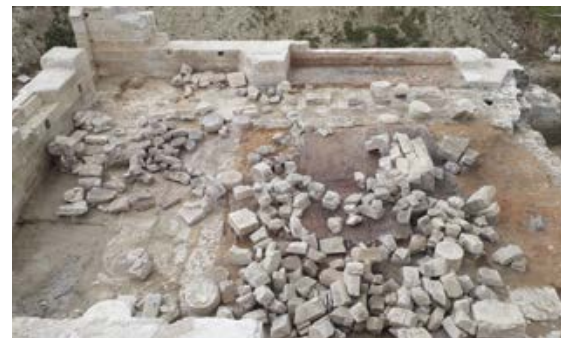
Vue des cuisines depuis le nord, avec les blocs issus de l'élévation des cuisines retrouvés sur place.

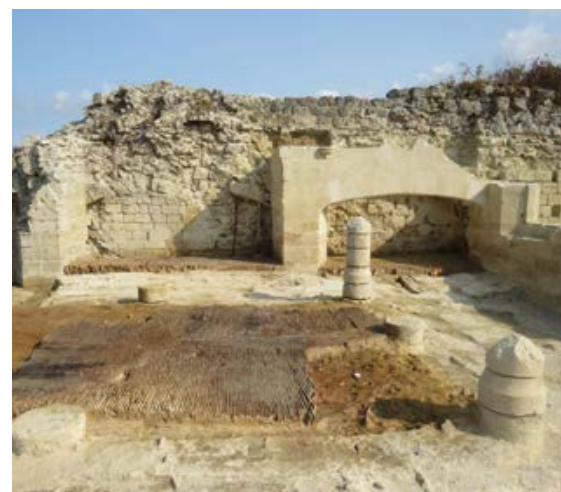
Vue depuis le sud, de la cheminée centrale et des deux cheminées nord.

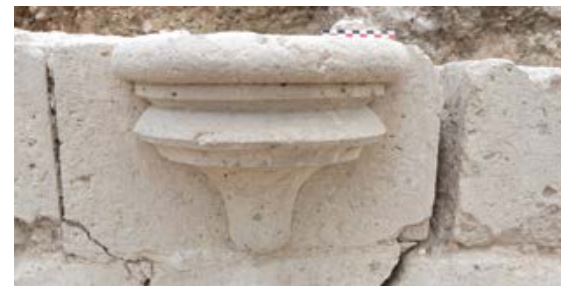
Culot de retombée de voûte découvert en place, sur le manteau de la cheminée nord-est. D'autres culots similaires ont été retrouvés dans les niveaux de démolition.

Tout autour de l'aire de chauffe centrale courraient des galeries voûtées retombant sur des culots moulurés le long des murs et sur le manteau de la grande cheminée centrale. Les galeries périphériques desservaient trois autres cheminées imposantes, larges de 4,90 à 5,70 m et hautes de 2,30 m. Deux d'entre elles étaient destinées à la cuisson des grandes pièces de viande, tandis que la dernière, presque intègre, accueillait deux fours circulaires atypiques en tuiles, sur lesquels les cuisiniers faisaient bouillir viande et autres plats. Ces fours spécifiques s'apparentent aux fours « chaudière » mentionnés dans la littérature médiévale

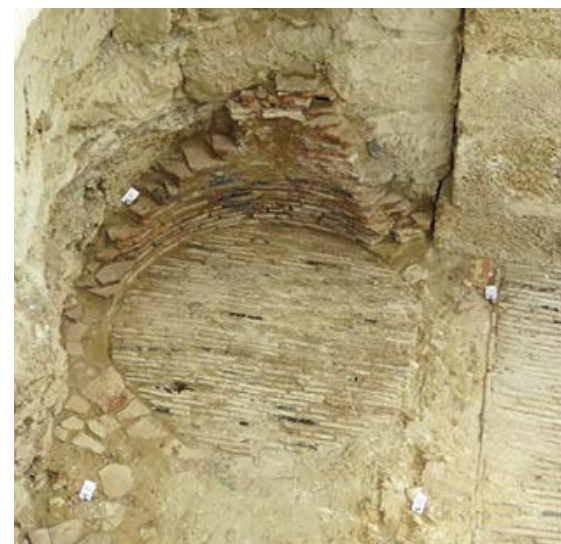
Un des deux fours « chaudière » (oriental) en tuiles de la cheminée nord-est.

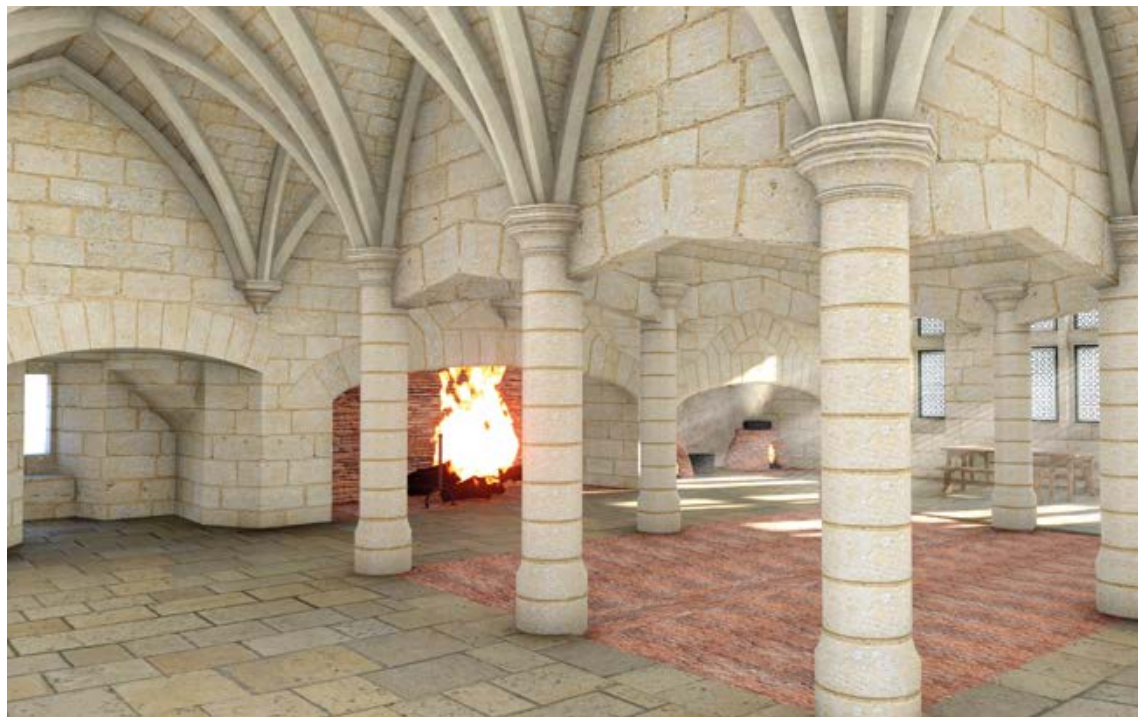
**Hypothèse de restitution**  
(anastylose numérique en  
cours) de l'intérieur des  
cuisines (Document E. Lallau,  
J. Mesqui, P.-E. Sautereau ;  
DAO P.-E. Sautereau).
