**PYRENEES-ATLANTIQUES (64) – LESCAR**

**EGLISE DE L'ASSOMPTION (ANCIENNE CATHEDRALE)**

**RESTAURATION DE LA TOITURE (2023-2026)**

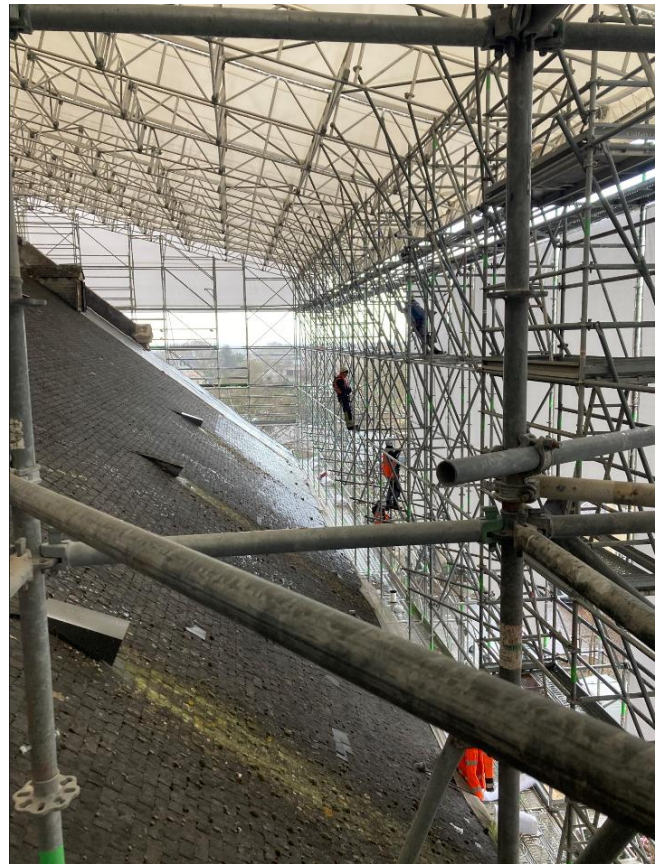
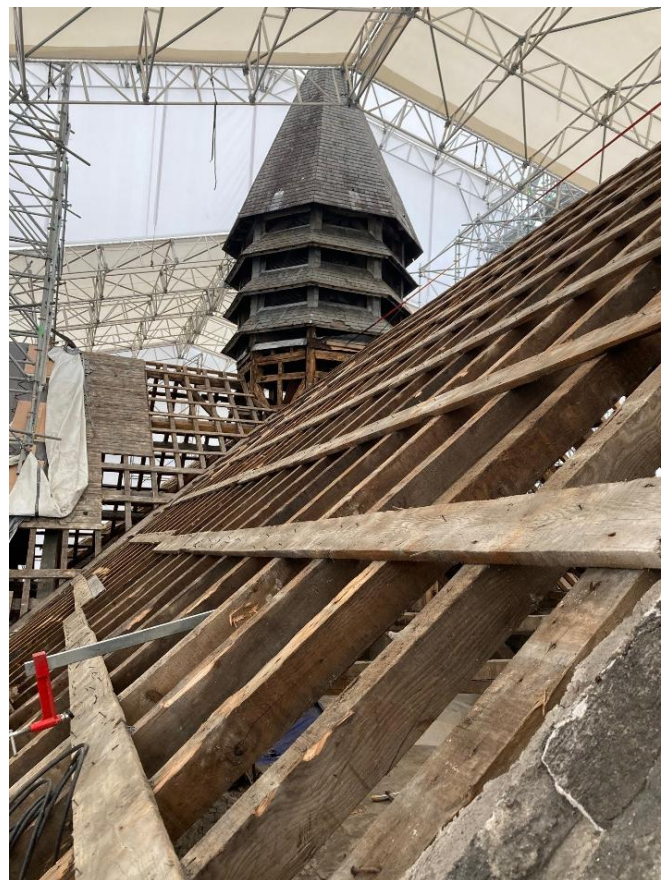
Les études réalisées en 2021 pointent un état très dégradé de la couverture en ardoise du bâtiment, notamment sur le versant Sud de la nef : les ardoises sont cassées ou manquantes, les matériaux de mauvaise qualité (ardoises contenant de la pyrite, clous sous-dimensionnés) et la mise en œuvre défectueuse.

Les noues sont très endommagées, plusieurs outeaux sont sans couverture, exposant la volige. L'eau s'infiltre dans la charpente et affecte les voûtes maçonnées. Des taches d'humidité sont visibles sur les décors intérieurs.

La toiture de la sacristie souffre d'un défaut d'étanchéité lié à l'usage de pierre calcaire poreuse et à une pente insuffisante, aggravé par des réparations inadaptées.

Enfin, plusieurs désordres de zinguerie accentuent les problèmes d'humidité : gouttières, chéneaux et gargouilles obstrués, défauts d'étanchéité autour des câbles électriques...

Pour la couverture de la nef, des mesures conservatoires immédiates sont préconisées : pose de filets pare-gravats et étanchéité provisoire par feuille de zinc sur les outeaux les plus endommagés. La restauration complète prévoit quant à elle :

- la dépose et la réfection de la couverture en ardoise au clou, des gouttières, feuillards de paratonnerre, faîtages et solins en plomb ;
- la réfection des lucarnes, outeaux, couvertines, passe-barres et appuis en plomb ;
- la révision complète de la charpente : remplacement ou moisage des chevrons, assemblages renforcés, traitement xylophage ;
- le nettoyage des combles et le retrait des éléments inutiles ou dangereux.
