Les édifices labellisés Architecture contemporaine remarquable

Appellation : **ancien siège social de GROUPAMA**

Auteur : Max BOURGOIN

Date : 1967-1986

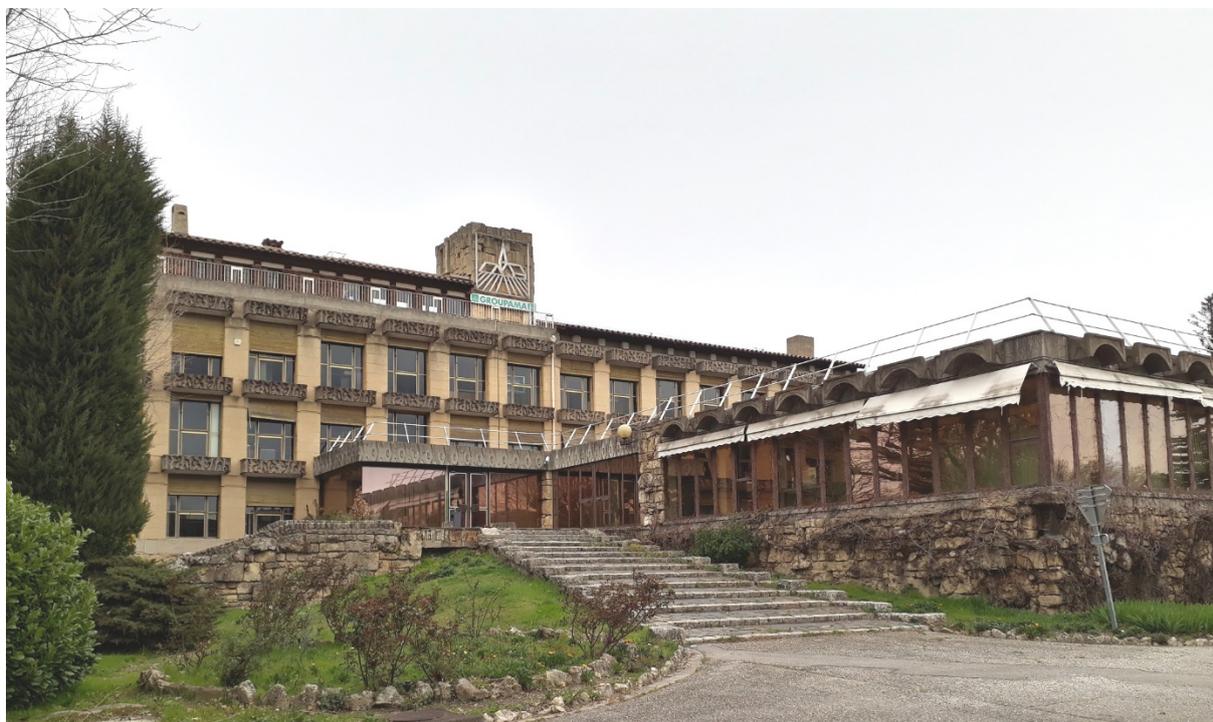
© DRAC PACA 2020

La partie initiale, datant des années 1960, comporte deux corps de bâtiment articulés autour du hall d'entrée et d'un patio central : à l'arrière, un bâtiment en L, orienté est-ouest, se développe sur 4 niveaux sur un soubassement et abrite les bureaux et le logement du directeur. Un avant-corps de plan carré d'un seul niveau, orienté perpendiculairement au premier, accueillait dans un open-space le mécanographe. Ce bâtiment a fait l'objet d'une extension à l'est.

Le traitement des façades est marqué par les matériaux de prédilection de Bourgoïn utilisés de façon expressive en rapport avec la fonction de chaque espace : blocs de pierre bruts d'extraction, panneaux de béton moulé, béton aigüillé, bois, briques de béton cuit.
