NOUVELLE-AQUITAINE CHARENTE

BILAN SCIENTIFIQUE

Travaux et recherches archéologiques de terrain

2 0 1 9

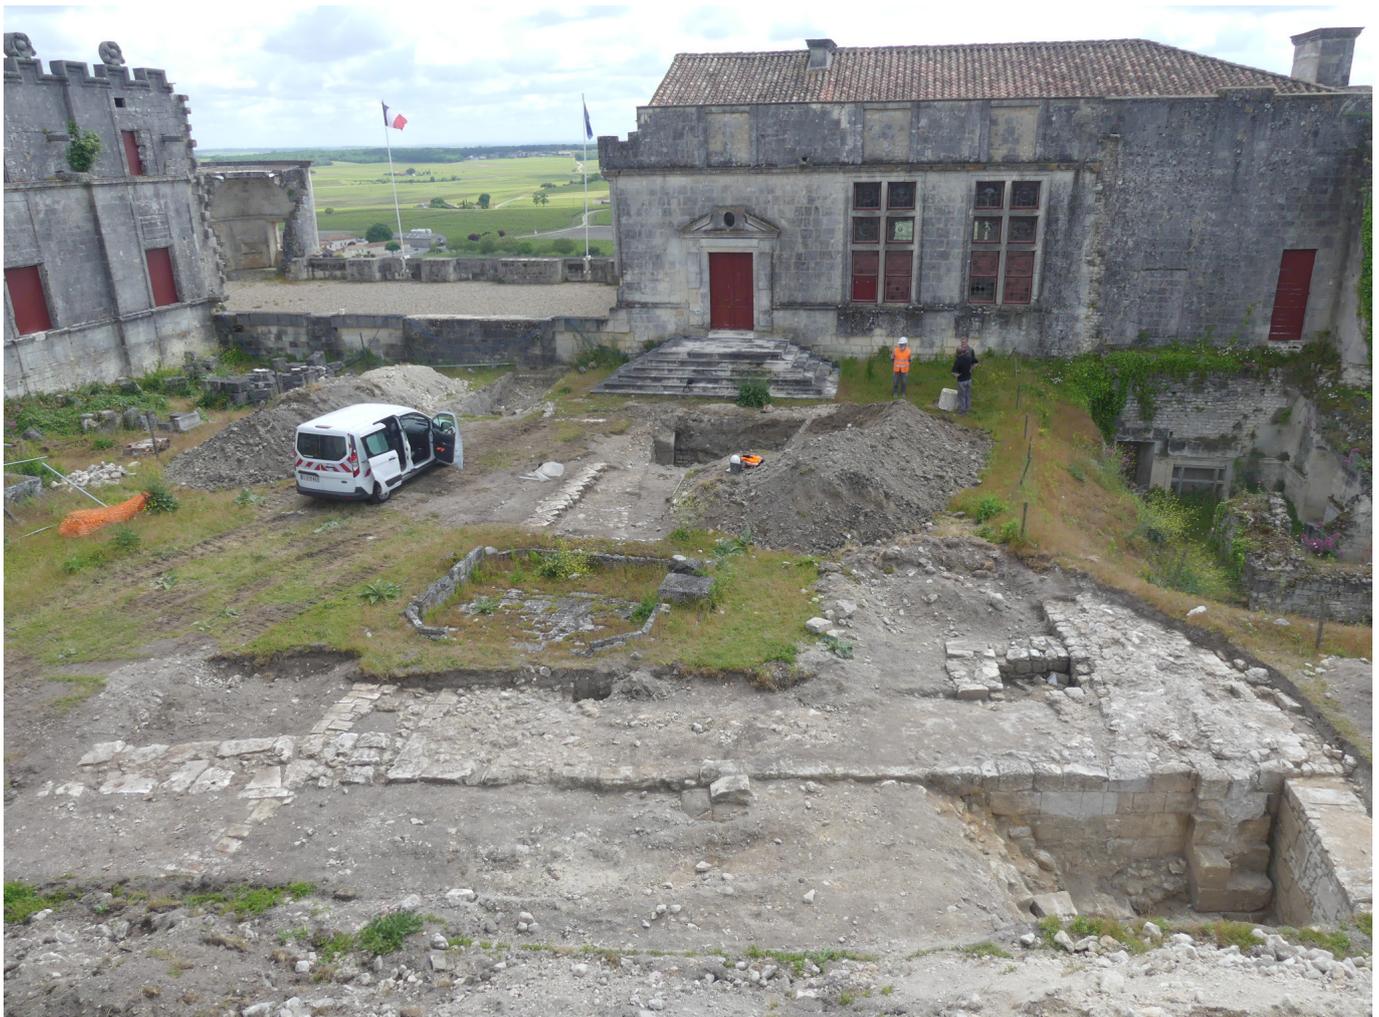
Bouteville - Château de Bouteville

Fig. 1 : Vue générale de la cour avec les maçonneries de la tour carrée mises au jour (cliché : A. Montigny)

Concernant les siècles suivants, ce diagnostic permet une première réflexion quant à l'organisation générale de ce château. La mise au jour d'un vaste et puissant bâtiment (cf. fig. 1), probable tour maîtresse romane, est l'un des principaux éléments permettant de situer le noyau castral médiéval à l'emplacement réoccupé par le château moderne.

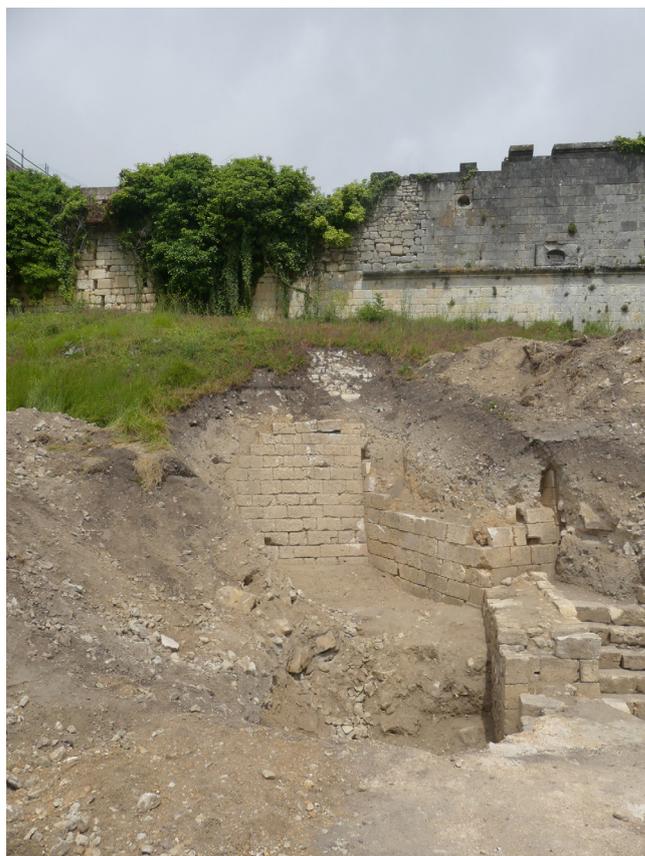
Bouteville - Château de Bouteville
Fig. 2 : Sondage 9, système défensif au pied de l'aile sud
(cliché : A. Montigny)

Plusieurs sondages ont également permis d'approcher le système défensif de ce château, au moins pour la fin de la période médiévale (cf. fig. 2). Les quelques éléments mis en évidence montrent une place forte particulièrement puissante dans le contexte charentais. Le château moderne, bien qu'exclu de cette intervention, a également pu être documenté par la mise au jour de nombreux éléments lapidaires.

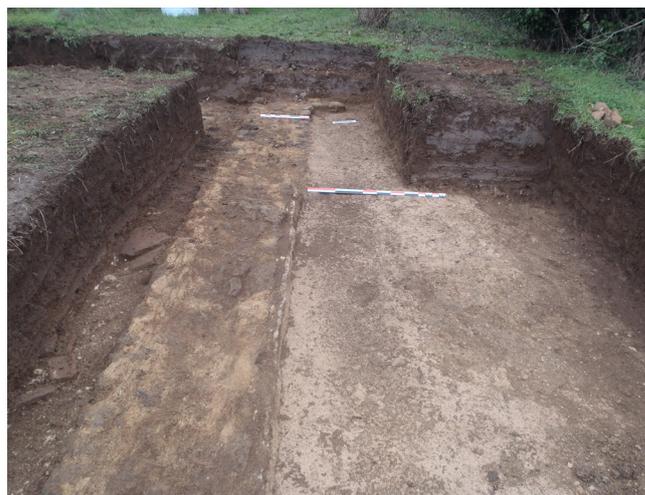
Chassenon - Combeaux
Vue partielle de la grande pièce vers l'ouest (cliché : J. Pellissier)

Le diagnostic a permis de découvrir un ensemble bâti dont l'amorce d'une grande pièce pourvue d'un enduit peint et d'un sol en mortier de chaux (cf. fig). Ces constructions pourraient intégrer une habitation urbaine de type *domus*.

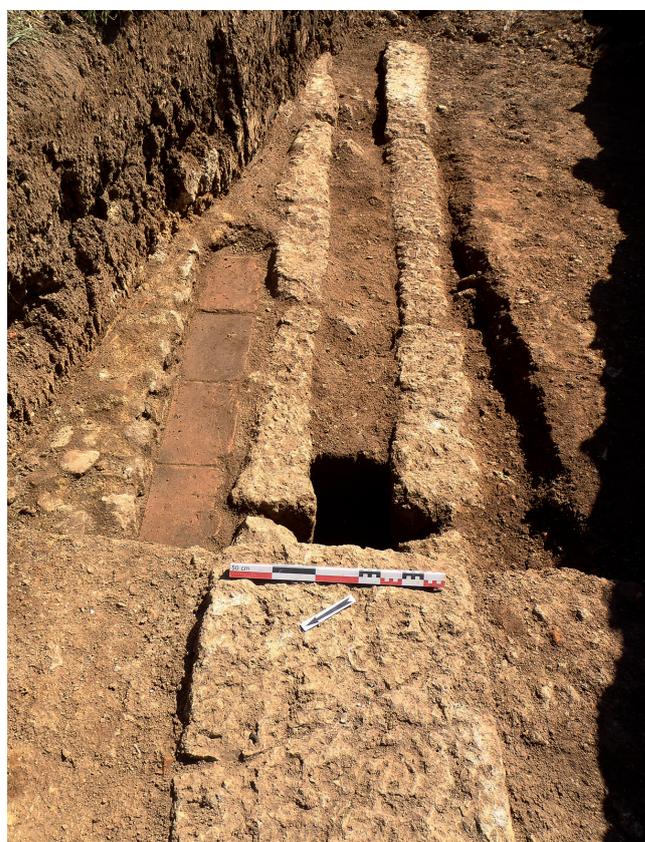
Chassenon - Les Coutis
Caniveau adossé à une maçonnerie dans le sondage 1 (cliché : J. Pellissier)

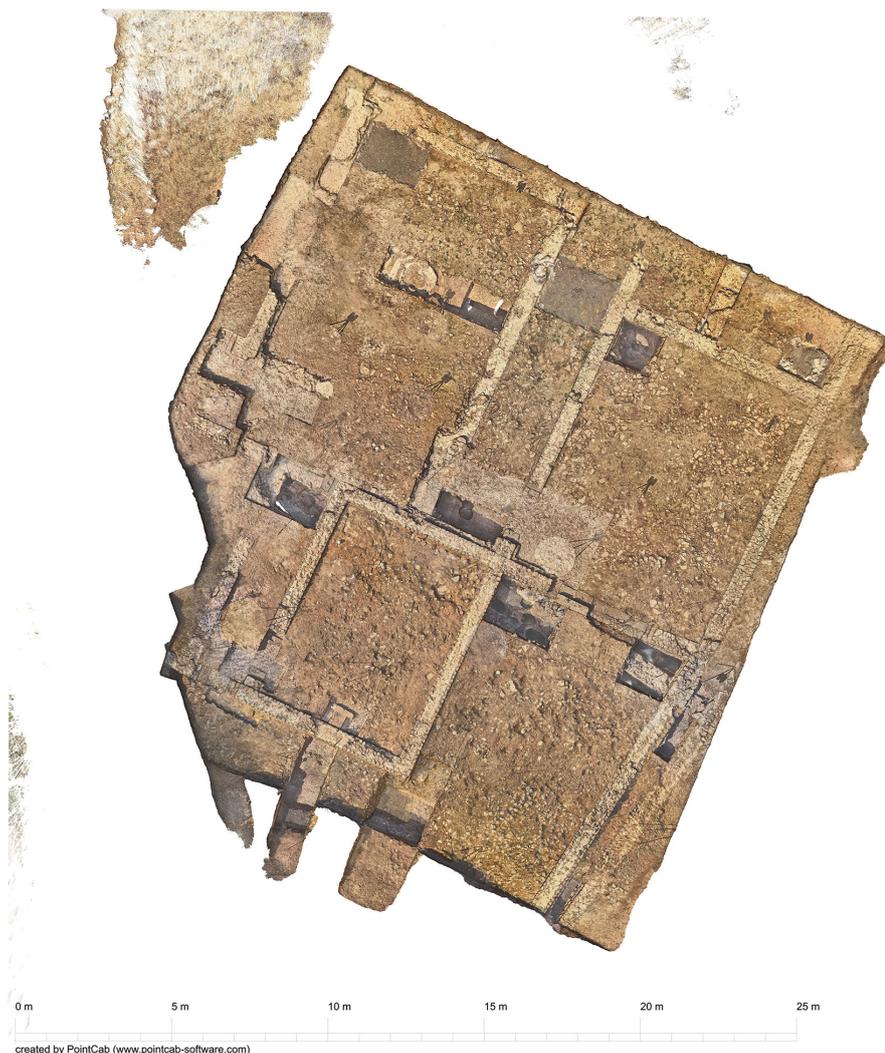
Chassenon - Le quartier du Grand Villard
Orthophotographie de la zone de fouille (H. Pradier, GEOSAT)

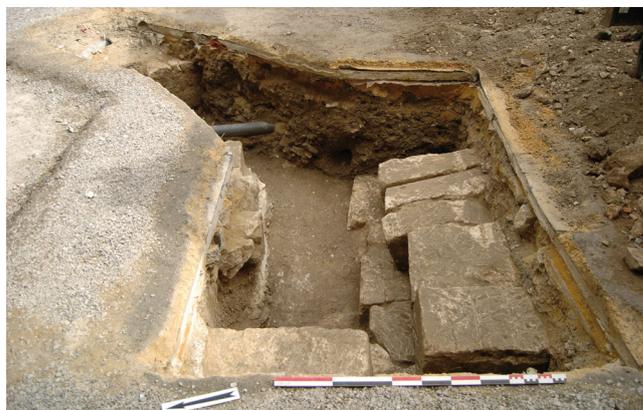
Cognac - Le Château royal
Vue générale de la tranchée 2 (cliché : D. MARTINS, Inrap)

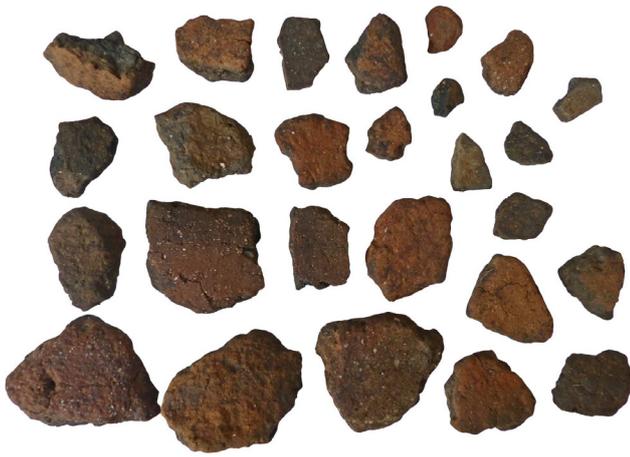
Fléac - Rue des Chaumes

Fig. 1 : Échantillon du mobilier céramique collecté sur le diagnostic rue des Chaumes, chemin de l'Étang à Fléac (photographie : I. Kerouanton, Inrap)

diagnostics pour permettre une attribution chronologique précise et assurée (cf. fig. 1). La datation d'un charbon dans le comblement d'une des structures viendrait à l'encontre de l'ambiance esquissée par l'analyse du mobilier, puisqu'elle donne en datation calibrée à 2 sigmas une fourchette valable à 95,4 % entre 361 et 177 av. J.-C. La nature exacte des fosses reste assez énigmatique puisqu'elles paraissent le fruit de creusements aléatoires, fauchés et recolmatés par les colluvions, sans que l'on puisse vraiment saisir une organisation spatiale cohérente. La commune et ses environs a livré fort heureusement des sites étudiés ou potentiels plus probants pour ces périodes.

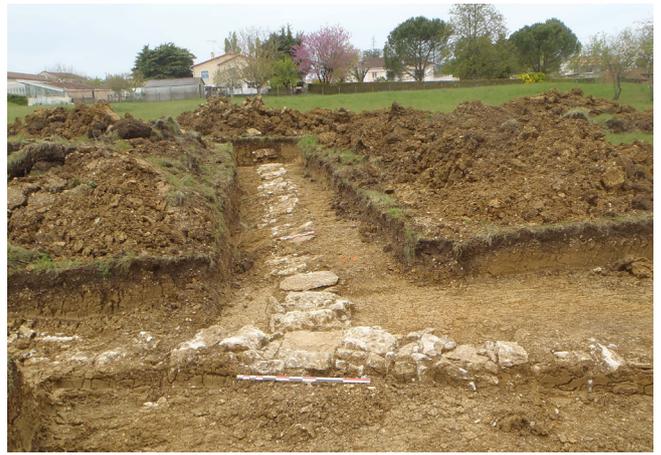
Fléac - Rue des Chaumes

Fig. 2 : Drains en pierres sèches (photographie : B. Moutarde, Inrap)

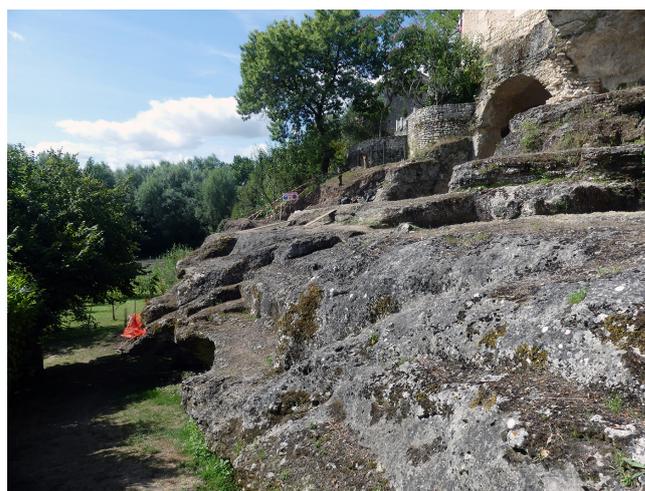
Gurat - Église monolithe Saint-Georges
Fig. 1 : Vue du site et des différents niveaux d'occupation depuis le nord.
Cliché équipe de fouille, Hadès 2019

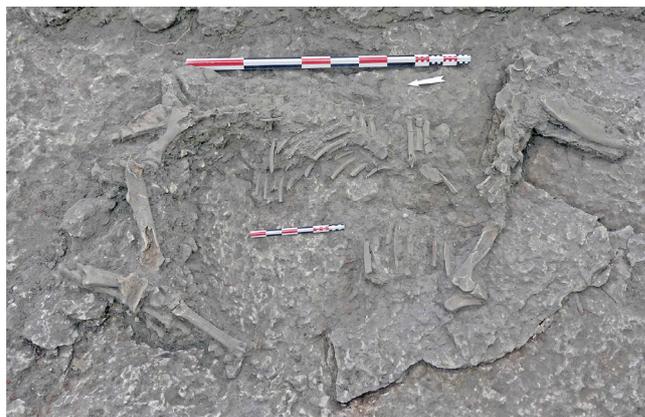
Gurat - Église monolithe Saint-Georges
 Fig. 2 : Vue zénithale de l'US 2060, squelette de cheval.
 Cliché équipe de fouille, Hadès, 2019.

En effet, une salle creusée ayant probablement la fonction de cave de stockage a été mise au jour, ainsi que la présence d'un bâtiment sur poteaux, séparés de l'église par une palissade en bois. L'abandon de l'utilisation de ces espaces ainsi que de l'édifice en tant qu'église a pu être daté par le mobilier céramique des XVe et XVIe siècles mais aussi par la mise au jour de dépôts animaliers datés par C14 de la même époque (cf. fig.2). La poursuite de la prospection concernant l'environnement troglodytique du site au niveau du

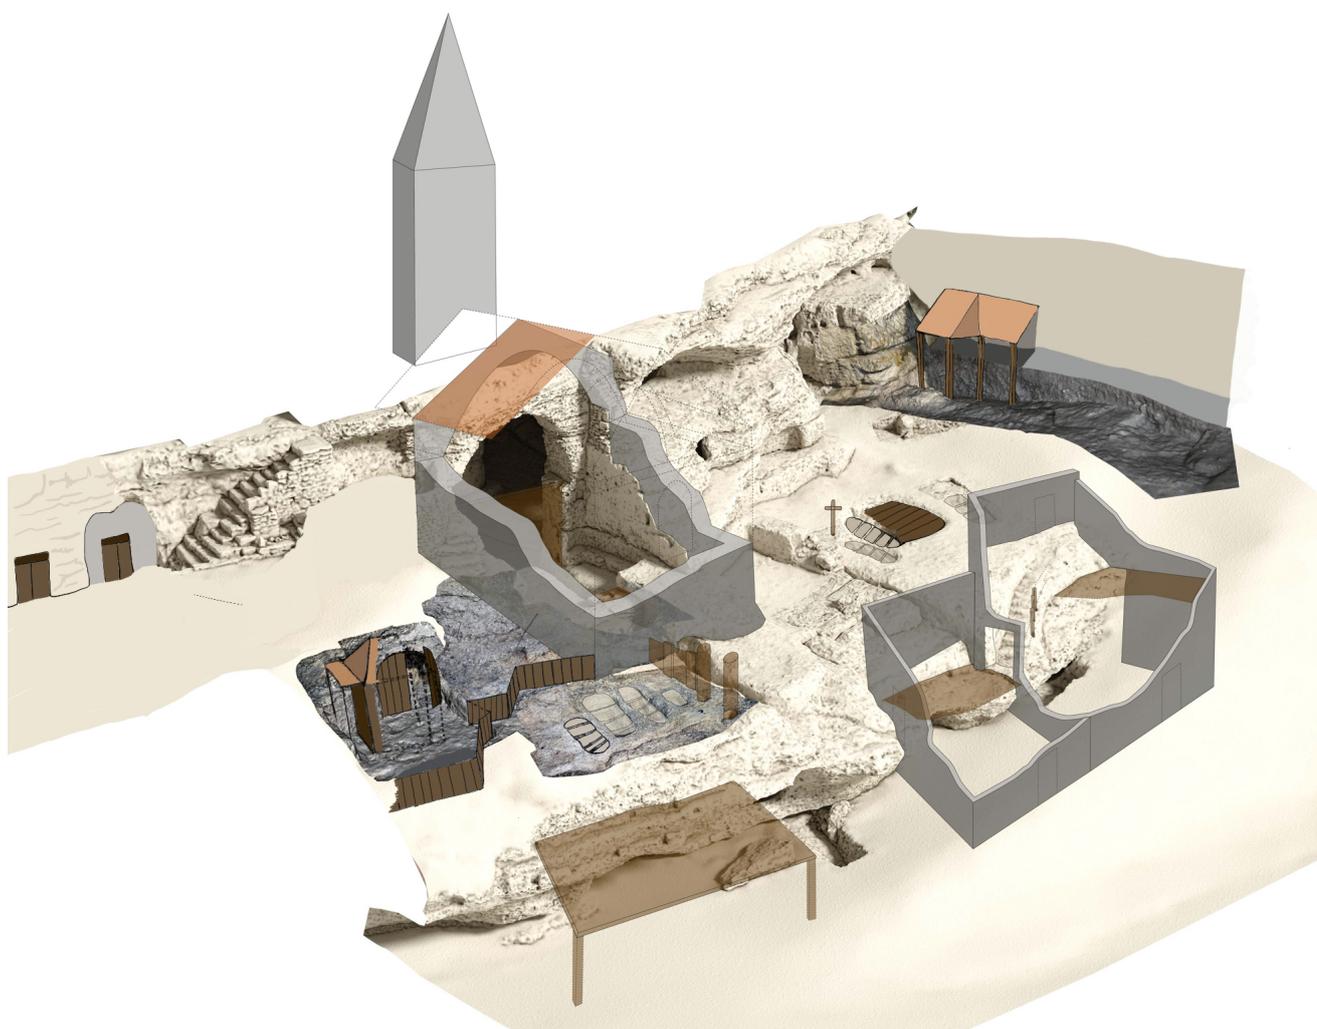
Gurat - Église monolithe Saint-Georges
 Fig. 3 : Proposition de restitution de l'état du XIIe siècle. Relevé lasergrammétrique et photogrammétrique O. Vessièrre.J. Ducreux, M. Canivet, DAO M. Navetat, Hadès 2020

Une nouvelle lecture a pu être proposée, remettant en question l'idée de l'installation d'un monastère à cet endroit (cf. fig. 3). Sur le terrain, en dehors d'un changement de propriété permettant d'investir du palier médian au sud, l'étude semble être achevée. La reprise des données issues du mobilier des fouilles réalisées au XXe siècle pourrait aussi apporter de nouveaux

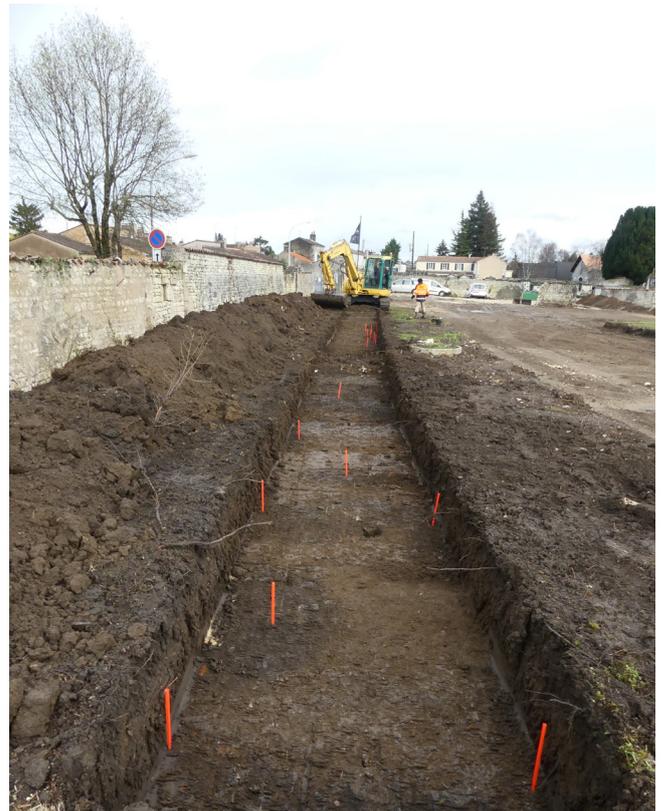
Jarnac - Route de Julienne
Vue générale de la tranchée 6 depuis l'ouest (cliché : INRAP)

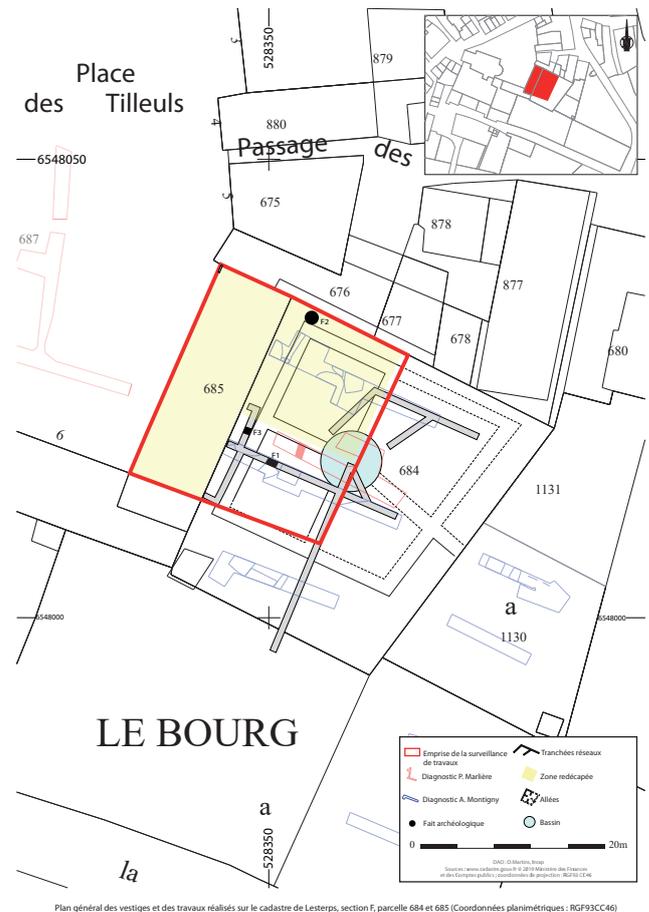
Lesterps - Les jardins de l'Abbaye
Plan général des vestiges et des travaux réalisés sur le cadastre de Lesterps,
section F, parcelle 684 et 685 (Coordonnées planimétriques : RGF93CC46)

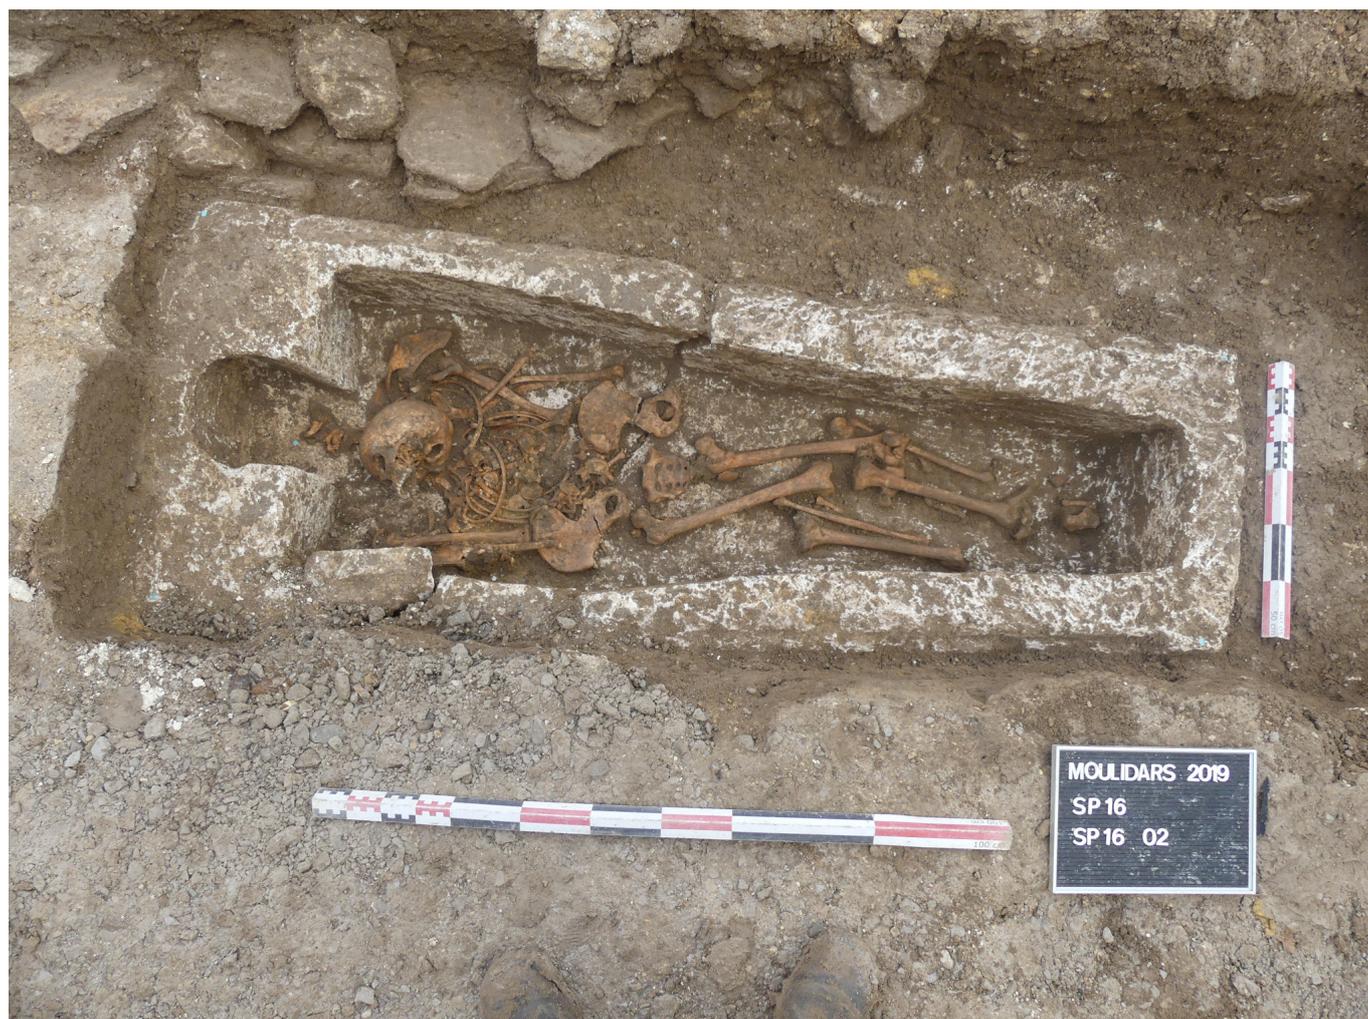
Moulidars - Le Bourg.
Sépulture 16, sépulture datée d'entre 1032 et 1177 (cliché : Mickaël Gobron, Inrap)

Ce sont un peu plus de vingt sépultures qui ont été perçues, et pour partie fouillées, à l'ouest et surtout au nord de l'église. Ces sépultures, apparaissant parfois directement sous le goudron, sont aussi bien en pleine terre, en coffres ou encore en sarcophage. Certains coffres sont composés d'éléments architecturaux en remploi. Les sarcophages qui ont été observés correspondent également à des éléments de récupération. En effet, si certains d'entre eux sont attribuables au haut Moyen Âge, leur mise en place est postérieure à la construction de l'église romane. Il est donc probable qu'une nécropole du haut Moyen Âge se soit trouvée à proximité. Enfin, parmi ces éléments en réemploi, il faut souligner la présence d'une dalle gravée participant à la couverture d'un sarcophage. Cette dalle, présentant une croix « grecque » dans un cercle, a été trouvée retournée avec son décor contre terre montrant clairement qu'elle ne se trouvait pas dans sa position originelle. La sépulture qu'elle venait recouvrir a fait l'objet d'une datation 14C permettant de l'attribuer à une période comprise entre 1032 et 1177.

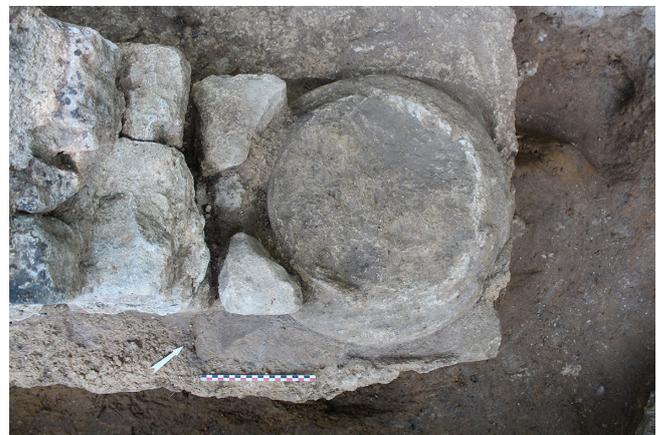
Saint-Cybardeaux - Les Bouchauds
Fig. 1 : Vue en plan de la base de colonne en place sur sa dalle stylobate
(ZI S1 SDG4 © Lucie Carpentier)

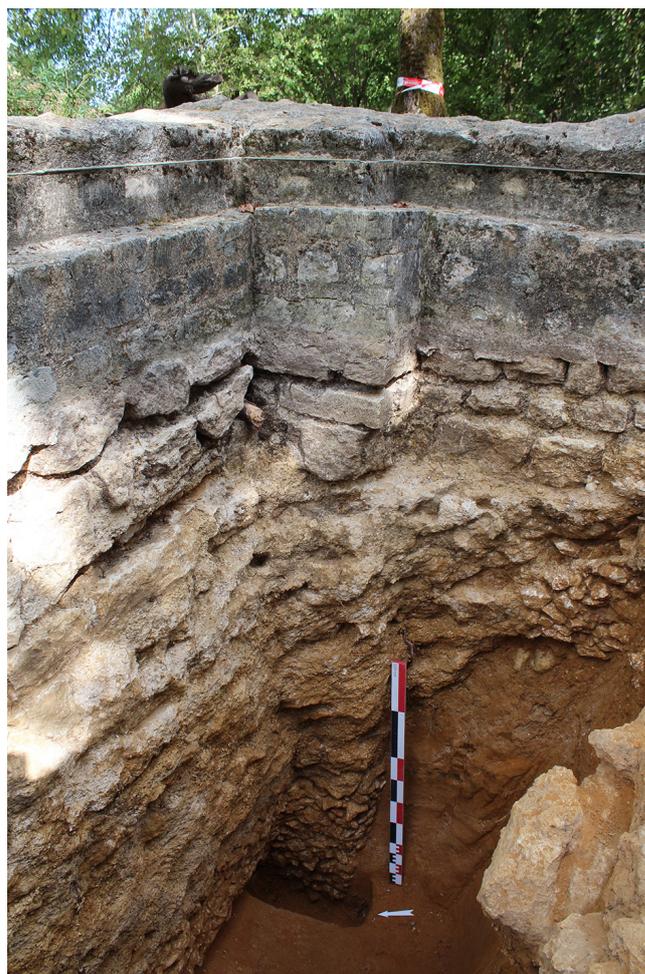
Saint-Cybardeaux - Les Bouchauds
Fig. 2 : Vue des fondations du contrefort d'angle à l'extrémité orientale du mur de galerie nord (ZII S5 SDG1 © Lucie Carpentier)

avec, notamment, la mise en place de contreforts ponctuant l'angle nord-est de l'Ensemble I, dispositifs employés également au niveau des extrémités des murs de galerie (cf. fig. 2). Il est ainsi tentant d'attribuer l'installation de l'ensemble de maçonneries et de contreforts observés au voisinage du théâtre à cette phase de réaménagement général du lieu de culte. La reconstruction du mur de péribole intermédiaire entre les deux cours sacrées semble également marquée par l'aménagement sur son tracé d'un seuil localisé dans l'axe de la galerie périphérique nord de l'Ensemble I. Bien que les deux espaces communiquent, aucun indice clair n'atteste de la présence d'une galerie accolée au parement occidental du nouveau mur de péribole intermédiaire.

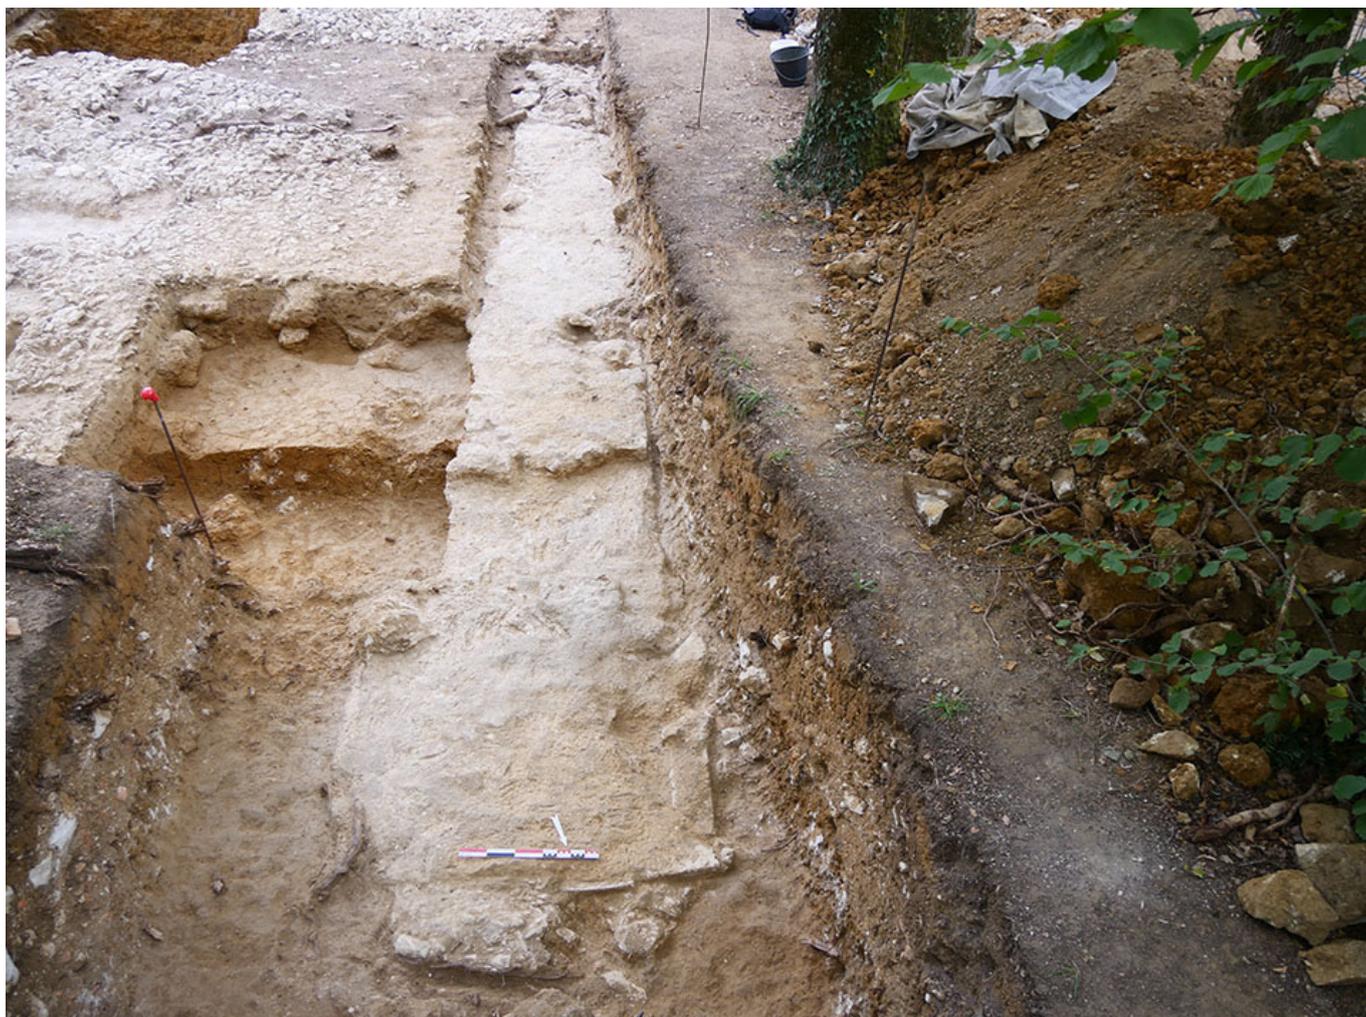
Saint-Cybardeaux - Les Bouchauds
Fig. 3 : Vue en plan du large mur de galerie inédit ponctué au nord d'un massif maçonné (ZI S1 © Lucie Carpentier)

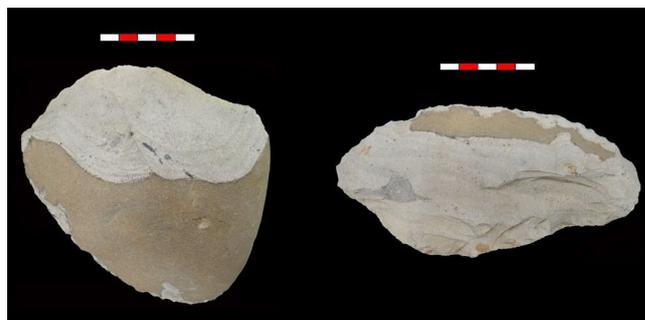
Torsac - Grotte Castaigne
Grands outils retouchés sur éclats corticaux en silex sénonien gris/noir lato sensu.
A gauche, pièce Z11 c2 # 2. A droite : pièce non numérotée. Echelle : 5 cm.
(Photos Bruno Maureille, 2018).
